4-1 青森県立八戸東高校管理棟の耐震性能

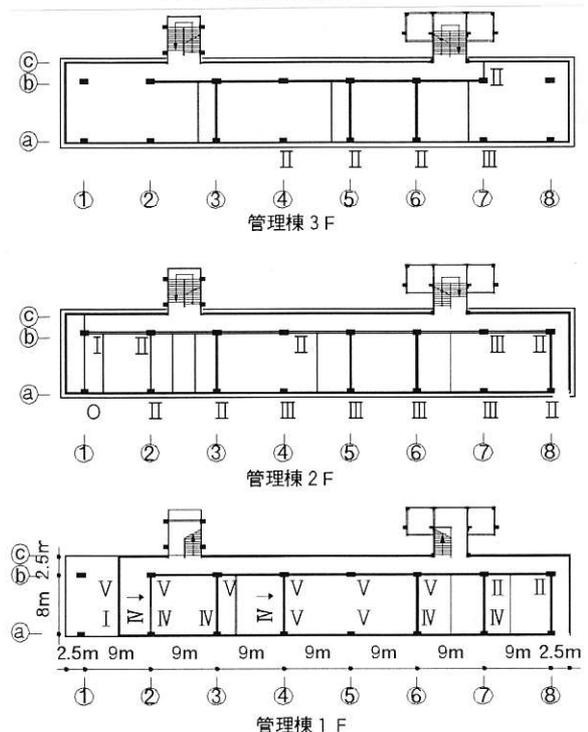
三陸はるか沖地震による柱および耐震壁の損傷度^[1]を図2にローマ数字で示した。主要な被害は1階柱の桁行方向せん断破壊である。特に被災度判定区分で損傷度Vの柱（写真2および3）については鉛直方向の変形が著しく、主筋の座屈およびコンクリートの圧壊が激しい。⑤通りでは、はり間方向に耐震壁がないために柱上部のずれによって2階床が10cm程度沈下した。2・3階の被害はひびわれ程度にとどまり、柱・梁接合部にもせん断ひびわれが見られた。はり間方向では、1階②、④通り耐震壁に損傷度IV程度のせん断破壊（写真4）が生じた他

図2 各階の平面と柱、耐震壁の損傷度

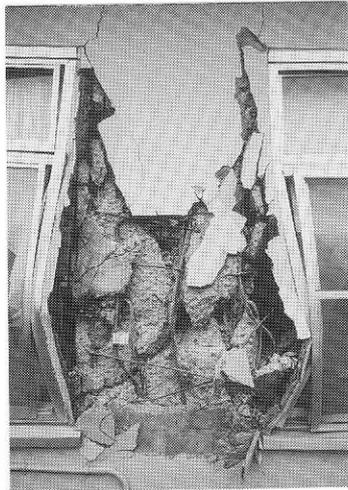
写真2 a フレーム柱のせん断破壊

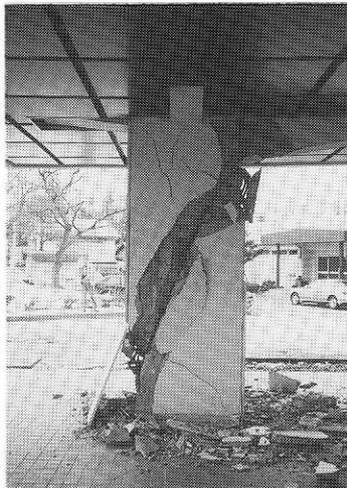
写真3 b フレーム柱のせん断破壊

1階 a、b フレームに入力されるせん断力と1層層間変形との関係を図9に示す。図中にそれぞれのフレームの1階柱のせん断強度の和 (ΣQ_{su}) を記した。②のときの1階b柱の入力せん断力は1階a柱の1.89倍であり、水平力の2/3をb柱が負担する結果となった。これは断面寸法などによる剛性の差異が要因である。b柱にせん断力が集中することでa柱に比べb柱のほうがせん断破壊しやすい傾向のあることがわかる。

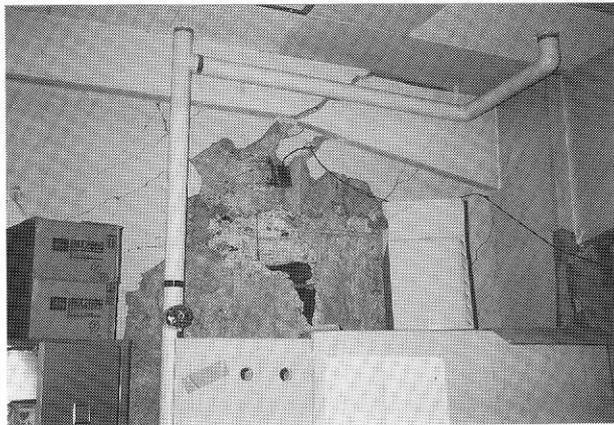
写真4 耐震壁のせん断破壊

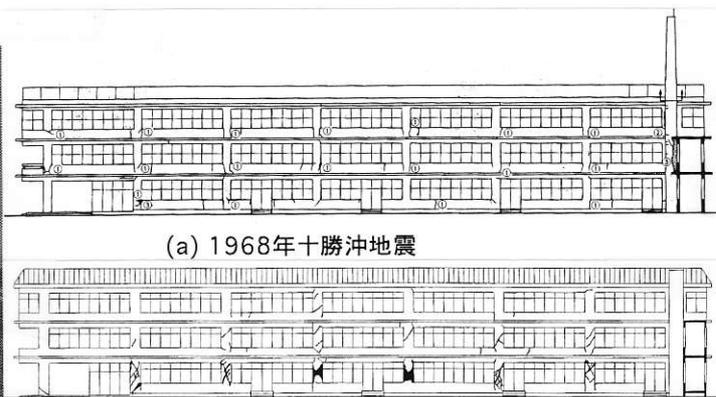
管理棟は1968年十勝沖地震においてほぼ中破の被害を受けており、a フレーム南面のひびわれ状況を図5(a)|2|に、同フレームの三陸はるか沖地震によるひびわれ状況を図5(b)にそれぞれ示す。十勝沖地震では梁の曲げひびわれが主であり、1

図5 a フレーム南面のひびわれ状況

階の一部でコンクリートが剥落した程度であった。

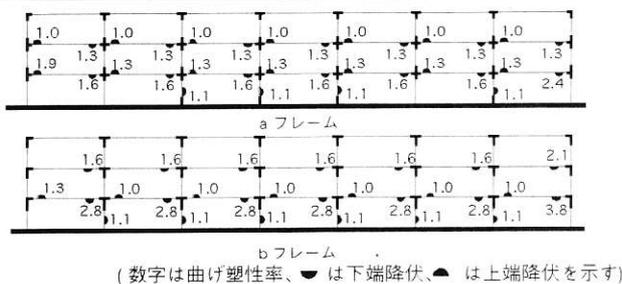
②の時点でのヒンジ形成状況を図8に示す。①の時点でbフレーム2階床梁の下端が全て降伏したため、②の時点では梁端部の曲げ塑性率は最大で3.8に達した。1層のヒンジ形成状況は層崩壊に近いものとなっており、3階床梁においても多くが降伏した。なお1層が完全に層崩壊するのは1層層間変形が2.82cmに達したときで、1階b中柱のせん断破壊はこれに先行した。

図8 bフレーム1階中柱せん断破壊時のヒンジ形成状況

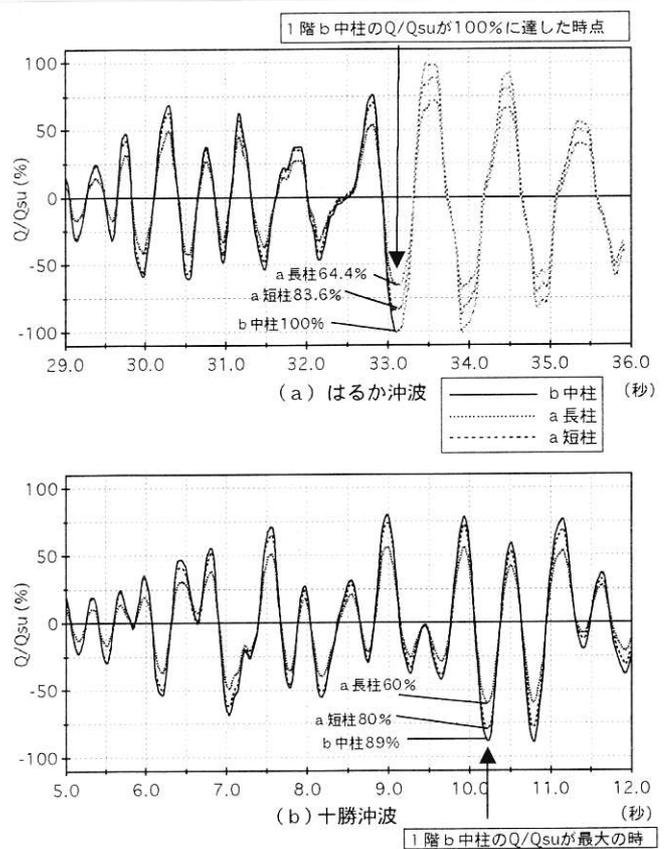
1階柱の入力せん断力Qとせん断強度 Q_{su} の比(Q/ Q_{su})の時刻歴を図12に示す。 Q_{su} は修正荒川最小式により算定した。はるか沖波を入力すると1階b中柱が図中の33.1秒でせん断破壊した。このとき1層層間変形は1.91cm(層間変形角1/188)、ベースシア係数は0.36であった。1階a柱のQ/ Q_{su} は100%に達せず、1階a柱のせん断破壊は再現されなかった。しかしこれは、33.1秒で1階b柱がせん断破壊して急激に耐力を失ったのち1階a柱に入力せん断力が集中した結果、1階a柱のせん断破壊が生じたとして説明できる。十勝沖波による解析では柱のせん断破壊は発生せず、実被害と対応した。

図12 Q/ Q_{su} 時刻歴

(1) 十勝沖波による1階b柱のQ/Qsu最大値は89%であり、せん断破壊には至らないものの大きいせん断入力があった。またはるか沖波と十勝沖波による1階柱のQ/Qsu最大値(図12内に記入したb中柱、a長柱、a短柱についての値)を比較すると、はるか沖波によるQ/Qsuは十勝沖波によるものよりやや大きくなったが、1階a短柱・長柱が6.5~7.3%大きいものに対して1階b柱では12.4%大きかった。十勝沖波とはるか沖波による1階入力せん断力の差は10.1%であったが、その差分がb柱に片寄ったことで1階b柱の被害に大きな差を生じた。

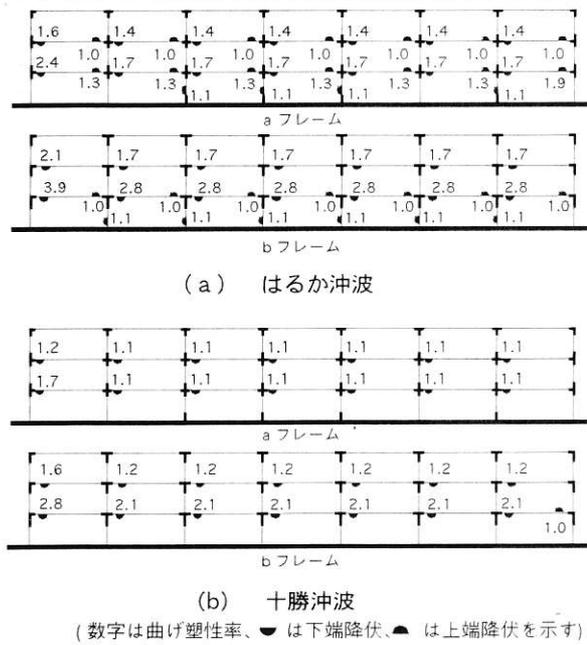
はるか沖波による解析で1階b柱が最初にせん断破壊したときの、十勝沖波では1階b柱の最大せん断入力時の、それぞれのヒンジ形成状況を図13に示す。はるか沖波による解析では梁降伏型の崩壊形がほぼ形成されたのに対し、十勝沖波による解析ではヒンジ形成は梁下端に限られた。両地震波による解析ともにbフレーム2階床梁下端の塑性率は2.0を上回った。十勝沖地震に関してはaフレーム2、3階床梁のひびわれ状況(よく見ればわかるひびわれ)と、解析によるaフレーム梁端部曲げ塑性率はほぼ対応していると思われる。

図13 各フレームのヒンジ形成状況
