1994年三陸はるか沖地震により被災した
青森県立八戸東高校の耐震性能
その1 管理棟の解析

Seismic Resistance of Buildings in Hachinohe-Higashi High School Damaged by 1994 Far Off Sanriku Earthquake (Part 1 Study on Administration Office Building)

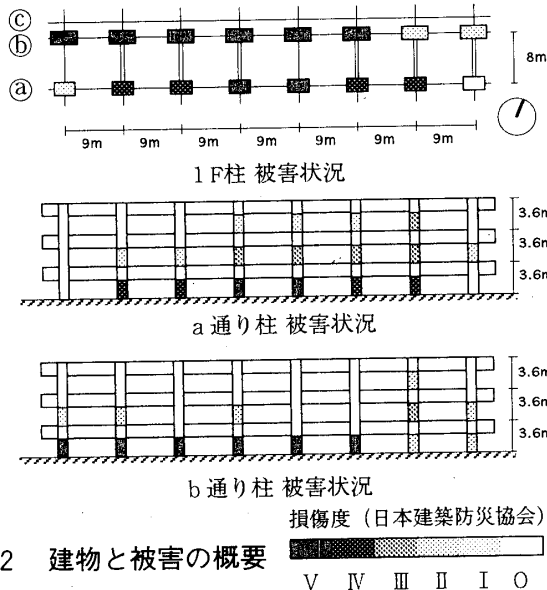
図2 建物と被害の概要

2) 建物と被害の概要 (図2) 対象建物は1963年建設のRC造3階建てで、桁行方向は純ラーメン構造、はり間方向は耐震壁付ラーメン構造である。基礎は独立フーチング基礎でローム層を支持地盤としている。主要な被害は桁行方向に生じた。桁行方向1階柱の半数以上が激しくせん断破壊し、その結果2階床が沈下するなど、棟全体としては倒壊に近い被害となった。なお、管理棟は1968年十勝沖地震後、補修をして継続使用されていた。

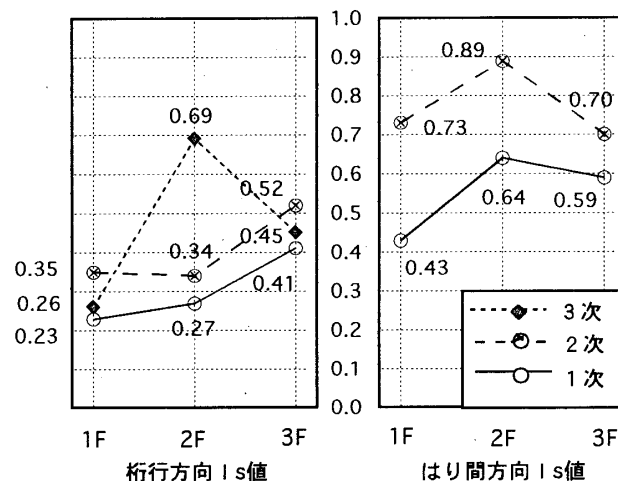
図3 耐震診断結果

図3に耐震診断結果を示す。桁行方向に耐震壁がないため、全体的に桁行方向のI s値ははり間方向よりも低く評価された。桁行方向について見ると1次・2次診断では、1・2階のI s値は3階に比べ低い傾向を示した。3次診断では2階柱の破壊形式が曲げ梁支配型と判定され、その結果2階のI s値が高く評価された。以上のようにI s値は桁行方向1階が低く評価され、実際の被害状況とほぼ同様の傾向を示した。

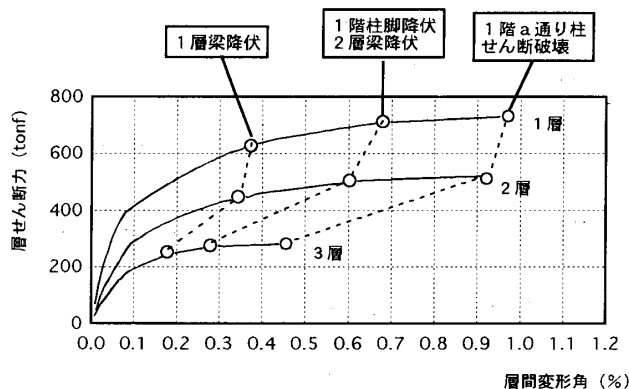
図4 層せん断力-層間変形角関係

(漸増载荷解析) Ai分布外力による漸増载荷解析を行った。各層の層せん断力-層間変形角関係を図4に示す。1層の層間変形角が1/124で1・2層とも梁曲げ降伏先行型の崩壊機構を形成した。1層層間変形角が1/90のとき1階a通り内柱6本がほぼ同時にせん断破壊した。このとき梁端の塑性率は最大で5.2、ベースシア係数は0.31であった。なお、b通り柱はせん断破壊に至らなかった。

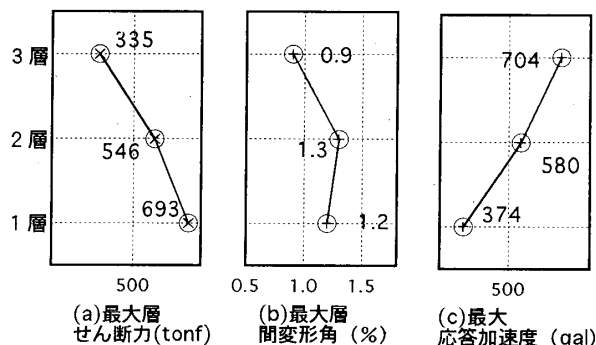
図5 地震応答最大値

(地震応答解析) 次に同じ建物モデルを、八戸市役所B1階で観測されたN254地震波を用いて地震応答解析を行った。減衰は瞬間剛性に比例するとし、減衰定数は1次周期に対して5%とした。図5に地震応答最大値を、図6・図7に1層の層せん断力の時刻歴、1階a通り内柱6本のせん断力とせん断耐力の比(Q/Qsu)の時刻歴を示す。この結果から、1階a通り内柱がほぼ同時にせん断破壊することが確認された。しかし漸増载荷解析の結果と同様に、1階a通り柱がせん断破壊に至る前に1層に梁曲げ降伏先行型の崩壊機構が形成された。そのため、Q/Qsuが100%の時点(せん断破壊発生と判断)で梁端の塑性率は最大で6.2となり、実際の梁端の被害を過大評価した。a通り柱のせん断破壊が両方向に発生していることも考慮すると、実際の柱のせん断耐力は図

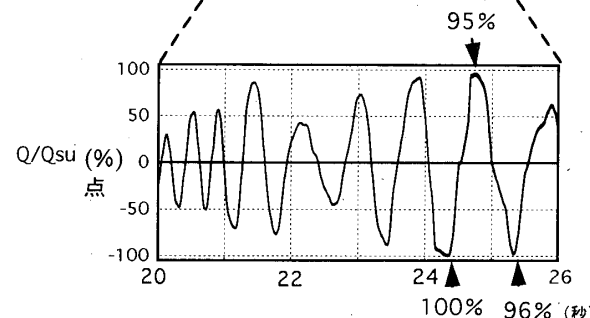
図7 1階a通り内柱のせん断力とせん断耐力の比

7により算定値の95%以下であった可能性もある。
