二つの地震動による八戸東高校管理棟の地震応答解析

Response Analysis of Building in Hachinohe-Higashi High School subjected to Two Earthquake Vibrations

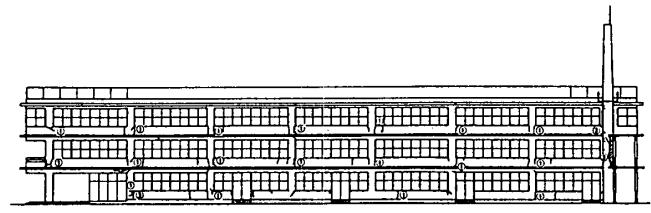
図1 a フレームひび割れ図

2) 建物と被害の概要 図1に十勝沖及びはるか沖によるaフレームのひび割れ図を、図2に1階平面図を、図3に配置図を示す。1階平面図にはるか沖によって被った柱及び耐震壁の損傷度をローマ数字で示した。詳細は文献^②を参照されたい。

により説明できる。図6に1階柱のせん断力(Q)とせん断強度(Q_{su})の比(Q/Q_{su})の時刻歴を示す。 Q_{su} は修正荒川最小式により算定した。なお柱のせん断補強筋比 $p_w = 0.10\%$ 、 $p_w \sigma_{wy} = 3.52 \text{ kgf/cm}^2$ であった。図7に Q/Q_{su} が最大の時点でのそれぞれのヒンジ形成状況を示す。両地震波による解析とともに、梁降伏直前か直後の応答を得た。aフレームの十勝沖の2、3階床梁のひび割れ状況（よく見ればわかるひび割れ）と、解析による梁端部曲げ塑性率を比較すると、ほぼ対応していると思われる。しかし、両地震波による解析から求めたaフレーム2階柱の Q/Q_{su} には、ほとんど差がないのに対して、両地震によるひび割れ状況を見ると2階柱のせん断ひび割れの違いが大きく、この点から十勝沖解析結果はやや過大であったと判断する。

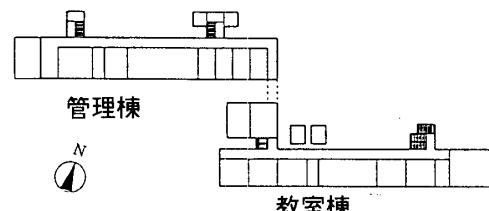
図3 配置図

5) 考察 十勝沖地震の当時は、現在の教室棟の位置に管理棟とほぼ同じ構造の旧教室棟が存在していたが（図3）、基礎柱のせん断破壊及び圧壊により大破し、取り壊された。上部構造の内、基礎柱の破壊による建物沈下の影響を直接受けていない部分にも、一部の柱にせん断破壊や梁端部の大きな曲げひび割れなどの被害があった。この事から十勝沖当時、旧教室棟に隣接した管理棟にも相当の地震入力があったとするのが妥当である。そこで、管理棟の十勝沖による地震応答解析は極端に過大評価にはなっていないと判断する。すなわち、はるか沖と十勝沖による管理棟の応答の差異は解析通り、わずかであったが、そのわずかな差異によって、十勝沖の中破、はるか沖の倒壊という被害の違いが生じたと思われる。また、はるか沖当時の Q_{su} は十勝沖当時に比べ経年、損傷によるコンクリート劣化の影響もあると思われ、図6の十勝沖の Q/Q_{su} は、小さくなる可能性もある。

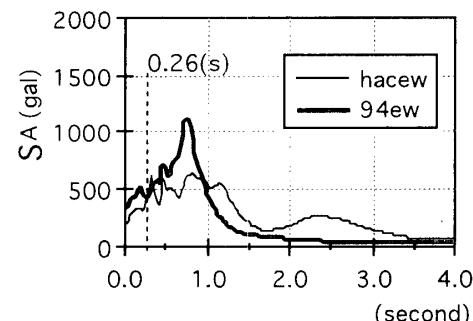
図4 地震波の弾性応答加速度スペクトル

3) 地震加速度記録 加速度最大値はhacewが181gal、94ewが320galである。また、二つの地震波の減衰5%とした一質点系弾性加速度応答スペクトルを図4に示す。

4) 地震応答解析 弹塑性地震応答解析プログラムDANDY^③によりhacew、94ewの二つの加速度記録を用いて地震応答解析を行った。骨組みモデルの剛域は危険断面までとし剛床仮定が成立するとした。減衰は瞬間剛性に比例するとし減衰定数は1次周期に対して5%とした。図5に二つの地震応答解析による各応答最大値を示す。94ewはhacewの1.77倍の最大加速度であったが、地震応答解析での最大応答加速度は、十勝沖によるものほうが最大で46%大きかった。また応答加速度以外ではいずれも94ewの方がhacewよりもわずかに大きいか同等であった。このように各応答最大値は二つの地震加速度記録の差が反映されなかった。しかしこの事は、両地震波の加速度応答スペクトルは短周期成分($T=0.0s \sim 0.6s$)では差異が少ないと、及び建物の固有周期は0.26s程度（解析より）であること
