鉄骨ブレースで耐震補強した鉄筋コンクリート校舎の東北地方太平洋沖地震による被害

正会員 ○石木 健士朗*
正会員 北山 和宏**

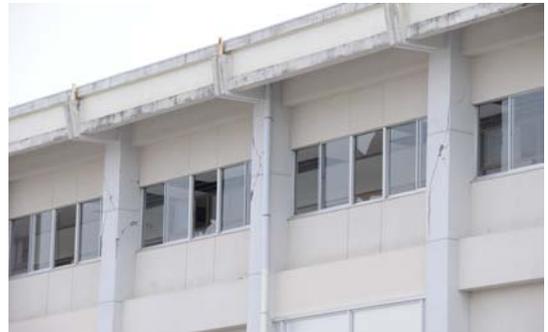
地震から約1カ月後の4月27日に現地調査を行った。柱と床スラブの損傷状況を写真2~5に示す。補強を施さなかった3階のRC短柱4本がせん断破壊した。1,2階では鉄骨ブレースから1スパン離れたC-8通りのRC短柱で、損傷度Ⅳのせん断破壊や損傷度Ⅲの激しいせん断ひび割れが見られた。また、鉄骨ブレース脇のRC柱にも軽微なせん断ひび割れが発生した。北側に突出した1階の便所で床面が290mm沈下したが、建物全体の傾斜はなく土間スラブの局所的な沈下によるものと思われる。梁間方向の教室戸境にはCB(コンクリートブロック)壁とRC壁が交互に配置されていたが、CB壁は梁下まで積まれておらず、面外方向の震動により多数のCBが落下した。

写真2 3階C-11, 12, 13柱のせん断破壊

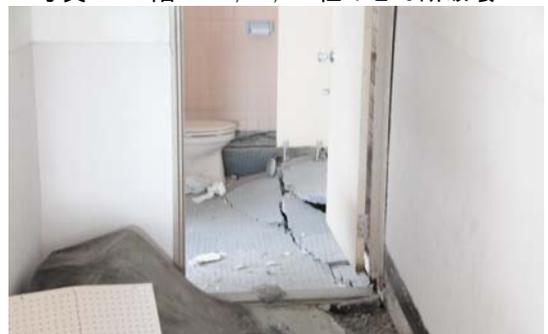
写真3 1階便所スラブの沈下

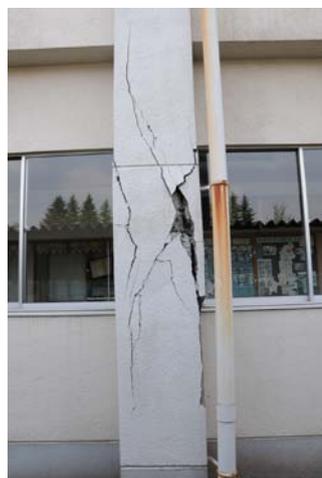
写真4 1階C-8柱のせん断破壊

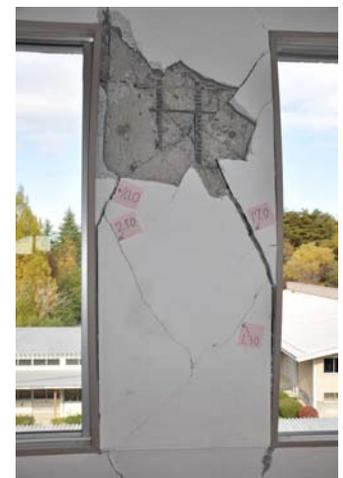
写真5 3階C-13柱のせん断破壊

図 3 に示すように C 通り 1,2 階の鉄骨ブレース架構は腰壁と垂れ壁を除去して設置された。しかし、鉄骨ブレース架構に隣接する腰壁と垂れ壁は、両脇の柱と切り離すための耐震スリットを設けずにそのまま残された。これが 1,2 階における水平剛性の増大を引き起こしたため、相対的に剛性が低い 3 層の水平層間変形が増大して C 通りの短柱がせん断破壊したと考えられる。すなわち、鉄骨ブレースに隣接する腰壁・垂れ壁を残したまま耐震補強を施した際には、鉄骨ブレースの水平剛性の評価に注意が必要であり、耐震診断基準における形状指標 S_D (具体的には剛重比)の算定に考慮の余地がある。

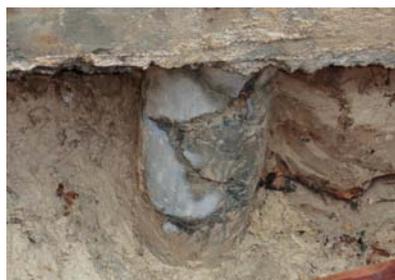
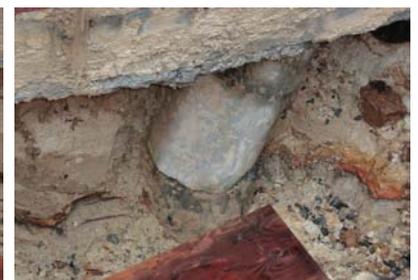
11月15日に再調査を行った。4月の調査から震度4の余震が2回あり、上部構造の損傷が進行した。桁行方向1階は $R=66.1\%$ (3階は $R=76.4\%$) となり、大破に近い中破となった。同時に杭の掘削調査が行われC-8, D-18の杭4本を確認した。D-18の左杭は杭頭部がせん断破壊し、主筋

が座屈した。D-18の右杭は「く」の字に折れ曲がっていた(写真6)。C-8の右杭は杭頭部で曲げ・せん断ひび割れが発生し、コンクリートが剥落した。以上から基礎構造の被災度は大破と判定した。また、1階および3階の柱数本は0.4~0.6%傾斜した。杭が3月11日の本震で被害を受け、8カ月間で上部構造が徐々に傾斜したと考えられる。

(a) 左杭

(b) 右杭

写真6 D-18 杭の損傷状況

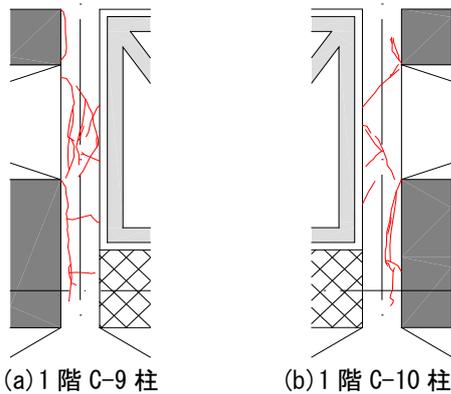
C 通り鉄骨ブレース脇の柱ひび割れ状況を図 7 に示す。11 月の再調査で 1,2 階鉄骨ブレース脇の柱に幅 0.2~1.5mm のせん断ひび割れが確認された。これは連層鉄骨ブレースの挙動が、図 8(a) のような両脇の RC 柱とブレースでせん断力を分配する破壊形式(タイプ I)³⁾ に支配されたことを示す。また、鉄骨ブレース架構に取り付く境界梁と直交梁の危険断面で曲げひび割れが進展し、3 階梁間方向

図 7 鉄骨ブレース脇の柱ひび割れ図

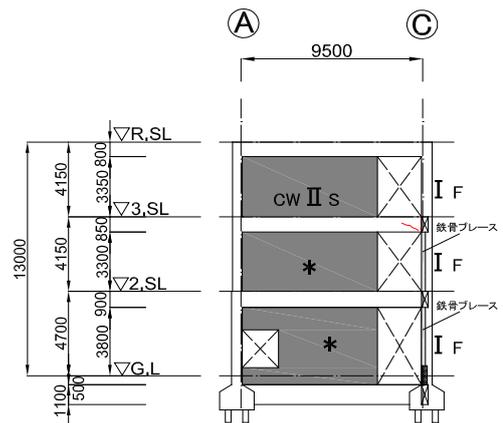
10 通りの短スパン直交梁ではせん断ひび割れが塑性ヒンジ領域で発生した(図 9 参照)。これは直交梁が鉄骨ブレース架構の浮き上がり回転に抵抗したためと考えられる。

図 9 10 通り直交梁ひび割れ図
