東北地方太平洋沖地震による耐震補強済み RC 建物の地震被害 Damage to Retrofitted Reinforced Concrete Buildings after The 2011 East Japan Earthquake

要約 耐震補強を施したにもかかわらず、東北地方太平洋沖地震 (2011 年) によって小破以上の被害を受けた鉄筋コンクリート建物が 29 棟存在したが、庁舎 1 棟を除くと全て学校建物であった。このうち 9 棟では基礎構造に被害が見られた。上部構造の被災度区分は大破が 2 棟、中破が 9 棟、小破が 12 棟であった。基礎構造の被害を除き、鉛直荷重を支持できなくなる軸崩壊は防止された。耐震補強を施した部位から離れた RC 柱や耐震壁において、せん断破壊を生じた事例があった。耐震補強を施していない方向あるいは階における鉛直部材のせん断破壊も見られた。地震被害の要因として、耐震補強要素 (主に鉄骨ブレース) の平面内あるいは鉛直方向のアンバランスな配置を指摘した。

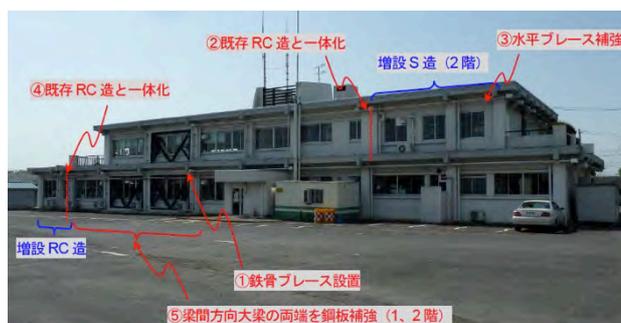
大破を蒙った 2 棟のうち No. 29 は 1969 年建設の 2 階建て庁舎²⁾であり、1979 年に RC 造平屋と鉄骨造部分が増設された (写真 1²⁾)。桁行方向に鉄骨ブレースを設置し、増設した RC 躯体と既存部とを一体化する等の耐

写真 1 鉄骨ブレースで補強した 2 階建て庁舎²⁾
(No.29)

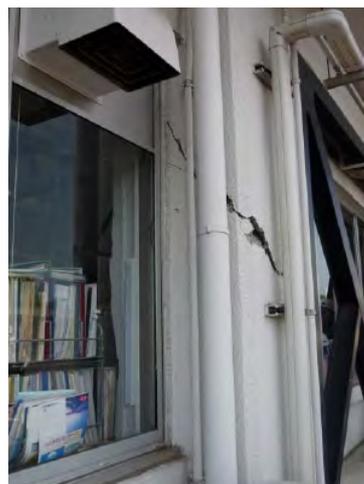
写真 2 鉄骨ブレース脇の RC 境界柱のせん断破壊²⁾
(No.29)

震補強を 2003 年に実施した。今回の地震によって、1 階の鉄骨ブレース脇の RC 境界柱一本がせん断破壊し (写真 2²⁾)、そのほかの RC 柱にも損傷度 2 から 3 程度のせ

ん断ひび割れや曲げひび割れ、あるいはコンクリート圧壊が発生した。建物の被災度は、鉄骨ブレースを両側柱付き壁と見なすと大破であったが、鉄骨ブレースを無視すると中破と判定された。このことから、実際の被災度区分はこのあいだにあると思われる²⁾。

当該建物の被害調査報告²⁾によると、建物西側の張り間方向には耐震壁が多く配置されたのに対して、建物東側の張り間方向には耐震壁が存在せず、その部分のRC柱の桁行方向に損傷が集中した。このことから同報告²⁾は、張り間方向の偏心に起因するねじれ挙動が被害発生に影響を与えた可能性を指摘した。

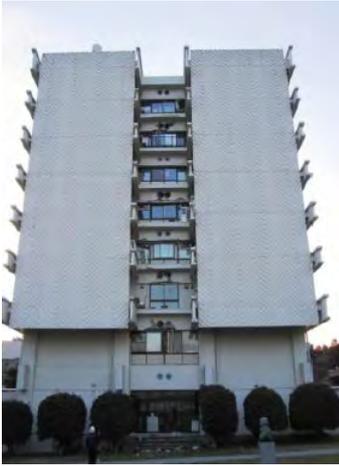
写真3 大破したRC 8階建て校舎³⁾ (No.15)

大破したもう一棟 (No. 15) は1969年建設の8階建て校舎であり、RC耐震壁の増設やRC梁に炭素繊維を巻き立てることによって耐震補強された。この地震では、並列する連層耐震壁を結ぶ境界梁 (梁中央に開孔あり) がせん断破壊する (写真3³⁾ および4³⁾) とともに、ペントハウスが激しく破壊した。なおこの建物の被災度は、調査者の目視による判断に基づいた⁴⁾。

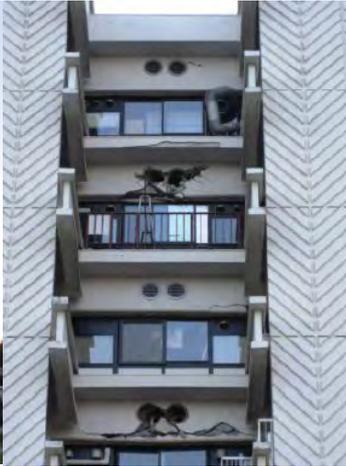
写真4 RC 有孔梁のせん断破壊³⁾ (No.15)

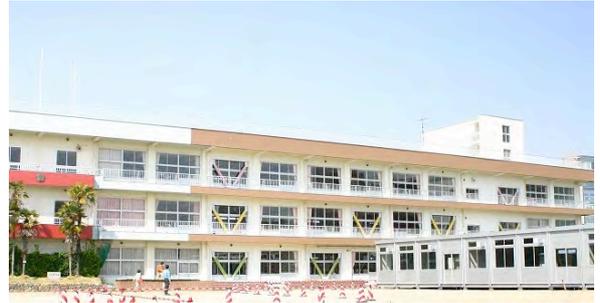
写真5 鉄骨ブレースで一部補強した3階建て校舎 (No.23の南面/北面は地下あり)

さらに注目すべきは、耐震補強途中で中破の被害を生じた3階建て(一部地下1階)校舎(No.23)と3階建て校舎(No.28)である。No.23の建物はL形平面を有しており、1期部分の地下1階から3階まで連層鉄骨ブレースで耐震補強された(写真5)が、それに隣接する2期部分および3期部分は未補強のまま被災した。補強を施した1期部分の被害は軽微であったが、隣接する2期部分の半地下のRC柱多数がせん断破壊(損傷度5)した(写真6)。また3期部分では柱多数がせん断破壊(損傷度4および5)したため、この部分のみのゾーニングでは大破と認定された。なお建物全体では耐震性能残存率Rは73%であり、中破と判定された。

以上の二例では、鉄骨ブレースによって耐震補強を施した部位から離れたところでRC柱のせん断破壊が生じた。耐震補強途中の被災ではあるが、耐震補強を実施する際には鉄骨ブレースのような水平力抵抗要素を平面内に偏って配置するのではなく、ある程度分散して配置すべきであることを強く示唆する現象であると考えられる。

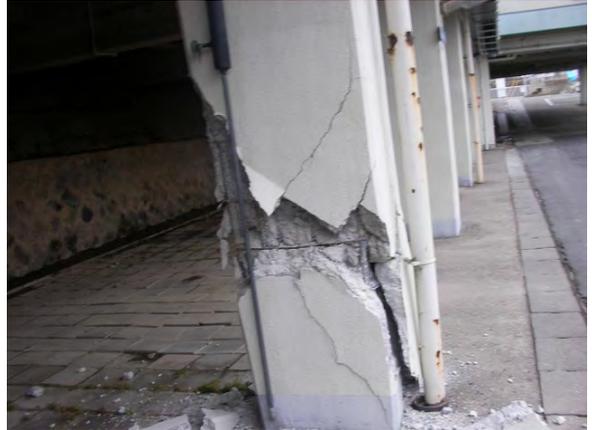
写真6 同上建物の2期部分地下1階柱のせん断破壊 (No.23)

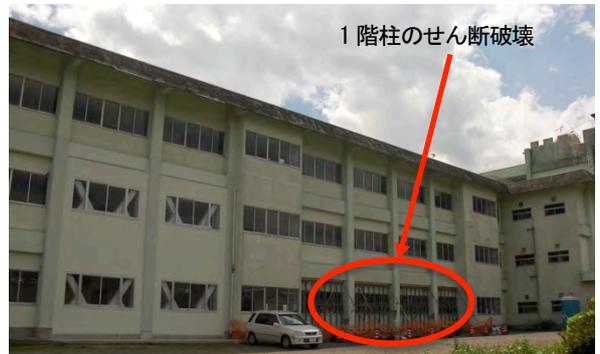
写真7 鉄骨ブレースで一部補強した3階建て校舎 (No.28)

No.28の建物は桁行方向に108mと長い一文字形校舎であり、耐震補強の一期工事は完了したが、二期工事は未実施のまま被災した(写真7)。被害はこの二期工事予定部分に集中し、北側構面1階の鉄骨ブレース脇から二本めのRC柱から数えて3本がせん断破壊(損傷度4)し(写真8)、他の4本に損傷度3のせん断ひび割れが発生した。建物全体での耐震性能残存率Rは77.1%で中破と判定されたが、耐震補強を施していない二期工事予定部分だけで判定すると大破に近くなった。

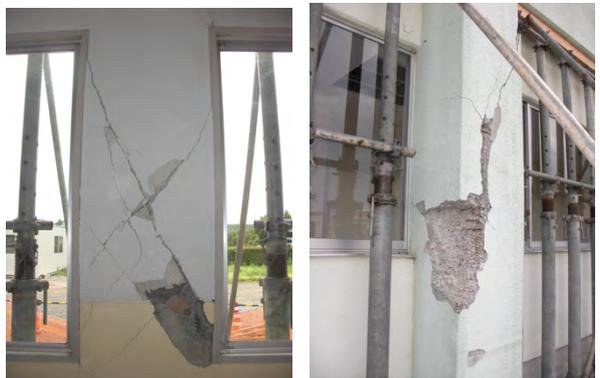
写真8 同上建物の1階柱のせん断破壊 (No.28)

しかしながら、本事例は耐震補強途中の被災ではあるものの、耐震補強を実施するには鉄骨ブレースのような水平力抵抗要素を平面内に偏って配置するのではなく、ある程度分散してバランス良く配置するべきであることを示唆する現象であろう。

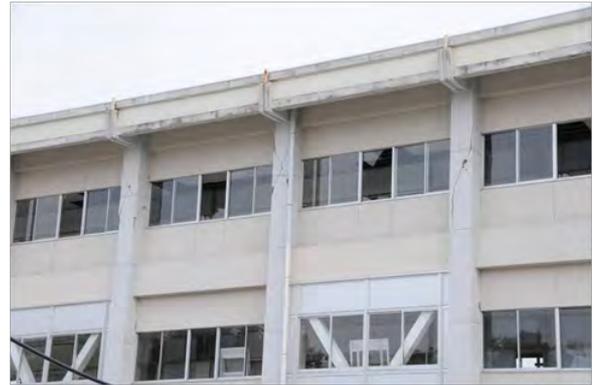
耐震性能残存率が 80%程度以下であつた 2 棟 (No.9 および 24) は、1 階および 2 階を鉄骨ブレースで耐震補強したが 3 階は無補強だつた建物であり、無補強の 3 階において小破あるいは中破の被害を生じた (例えば写真 9)。これらの建物では 1、2 階に耐震補強を施すことによって 3 階の水平剛性が相対的に低下して、3 階が大きく変形した可能性がある。

写真 9 耐震補強された 3 階建て建物の 3 階柱のせん断破壊 (No.24)

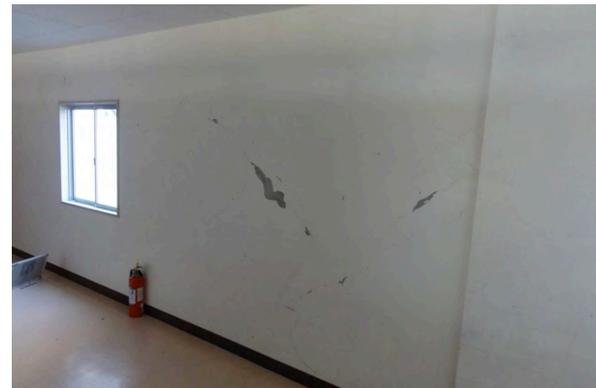
中破を蒙った9棟のうち4棟 (No.12、13、25 および26) は、十分な耐震性能を保有すると判断されて耐震補強されなかった張り間方向での被災であり、RC耐震壁に損傷度2から4程度のせん断ひび割れが多数発生したことによる。さらに他の3棟では、2棟は耐震補強途中 (No.23 および28、写真5から8)、1棟は耐震補強を施さなかった3階での被災 (No.24、写真9、文献5参照) であり、耐震補強を施さなかった部位・方向での被災がほとんどであった。他の1棟 (No.22) は、RC増設壁と鉄骨ブレースによって耐震補強された。ただし鉄骨ブレースは、斜材の接合詳細が不適切だったために有効に機能しなかった可能性がある。そのため地震動による水平力がRC増設壁に集中して、これらの増設壁に損傷度3のせん断ひび割れが発生した (写真10)。

写真 10 耐震補強された 3 階建て建物の RC 増設壁のせん断ひび割れ (No.22)

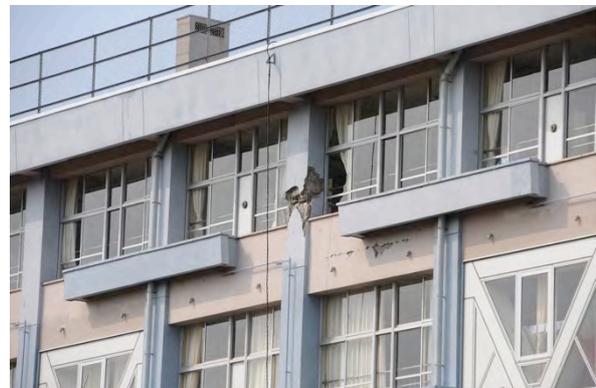
このように耐震補強自体は有効に機能して、建物の被害の軽減に役立ったと判断できるが、耐震補強を施した階においても RC 柱がせん断破壊した例 (No.12、24 および 28) があつた。このうち 4 階建てで南面は 1 階から 3 階までの三連層鉄骨ブレース、北面は 1 階から 4 階まで連層 RC 増設壁によって耐震補強された校舎 (No.12) では、南面の 4 階柱一本がせん断破壊した (写真 11)。ただしこの柱のコンクリートは一部で粗骨材とモルタルとが分離するなど、品質はきわめて悪かつた。また 3 階建てで 1 階および 2 階を連層鉄骨ブレースで耐震補強した校舎 (No.24) では、鉄骨ブレースに隣接する 1 階柱一本がせん断破壊した (写真 12)。

写真 11 耐震補強された 4 階建て建物の 4 階柱のせん断破壊 (No.12)

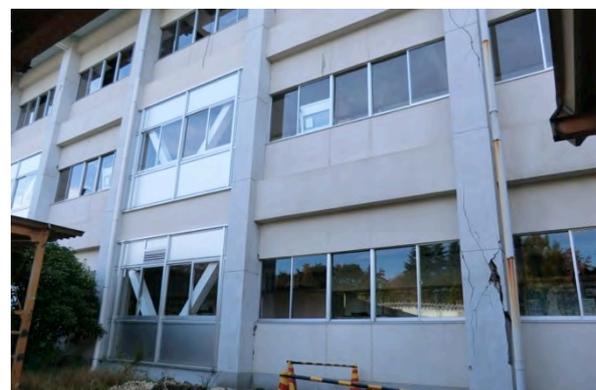
特に No. 24 の 3 階建て校舎では、鉄骨ブレースを既存骨組内の垂れ壁および腰壁を撤去して設置したが、左右に隣接する垂れ壁および腰壁は残した (写真 12) ことから、鉄骨ブレースを含む RC 部分骨組の剛性が増大し、無補強の 3 階の水平剛性が相対的に低下したと考えられる。耐震補強のためのデバイス (鉄骨ブレースや RC 開口壁など) を組み込んだ骨組の剛性評価について、今後検討する必要がある。

写真 12 耐震補強された 3 階建て建物の 1 階柱のせん断破壊 (No.24)

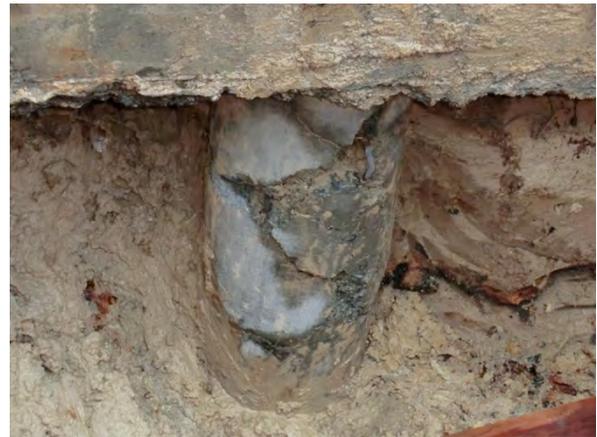
このうち栃木県にある3棟(No.24から26)は所有自治体の掘削調査によって、杭頭がせん断破壊し、杭主筋が座屈する等の激しい損傷を受けたことが明らかとなったため、大破と判定された。杭頭部の被災状況を写真13および14に示す。この3棟では上部構造も中破の被害を受けたことから、上部構造の耐震補強による水平耐力の増大が杭体へ過度な応力を作用させた可能性も考えられる。耐震補強設計において、杭の鉛直支持能力の検討はなされることが多いが、水平方向の耐力は杭頭の配筋詳細等の不明なことが多いために検討されることはほとん

写真13 耐震補強された3階建て建物のRC杭頭部のせん断破壊(No.24)

どない。この点についても何らかの対処が望まれる。

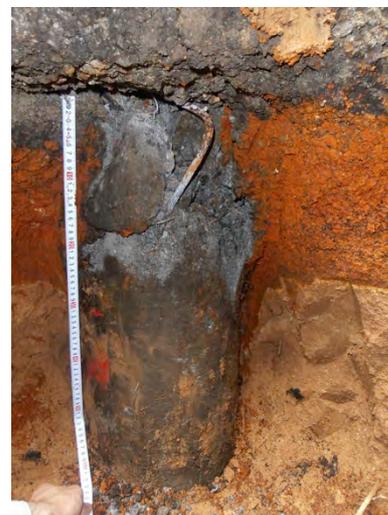
写真14 耐震補強された3階建て建物のRC杭頭部のせん断破壊(No.26)

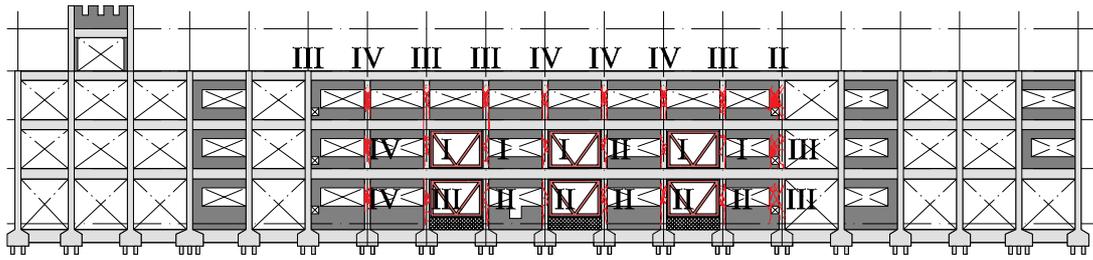
図1 鉄骨ブレースによって耐震補強された軸組の3階柱の被害例（ローマ数字は各柱の損傷度を示す）⁵⁾

1階および2階を鉄骨ブレースによって耐震補強したRC3階建て校舎では、耐震補強を施さなかった3階において4本の柱がせん断破壊して中破の被害を生じた(No.24、図1、文献5参照)。この校舎の3階の I_s 値は0.73であり、1階および2階を耐震補強したあとの各階の I_s 値分布(0.73から0.78)からは、3階にせん断破壊が集中したことを説明できない。

このような被害を生じた原因は今後詳細に検討されるべきであるが、そのひとつとして高さ方向の水平剛性分布が1階および2階の耐震補強によって不均一になったことが想定される。

図1に示すように1階および2階の鉄骨ブレースは腰壁および垂れ壁を除去して設置された。しかし、鉄骨ブレース架構に隣接する腰壁および垂れ壁は耐震スリットを設けることなく、そのままに残された。この腰壁および垂れ壁が鉄骨ブレースの面内水平変形を拘束した結果、1階および2階の水平剛性が耐震補強設計で想定した以

上に増大したと思われる。この結果、耐震補強しなかった3階の水平剛性は相対的に低下し、層間変形が増大して当該軸組の短柱がせん断破壊したのである。

すなわち、鉄骨ブレースに隣接する腰壁および垂れ壁を残したまま耐震補強を実施する際には、鉄骨ブレースの水平剛性の評価に注意が必要である。具体的には、耐震診断基準⁷⁾における形状指標 S_D のなかの評価項目である剛重比の算定に、十分に注意すべきである。

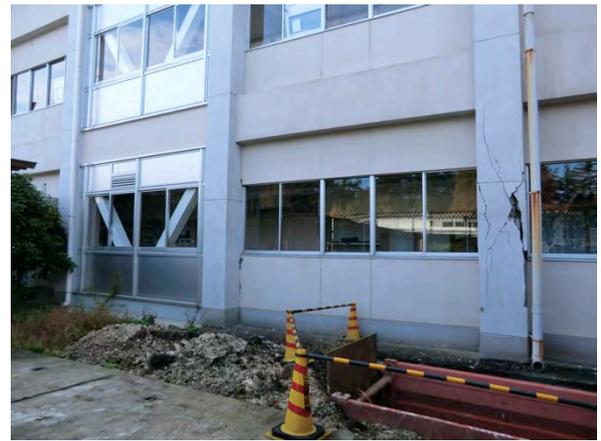
鉄骨ブレースやRC耐震壁(開口壁や袖壁を含む)によって耐震補強を施した階においてRC柱がせん断破壊した例があった(No.24、写真15)。そのほとんどは、腰壁や垂れ壁が取り付け、せん断スパン比の小さいRC短柱に大きな水平力が作用したためである。従来の耐震補強設計⁶⁾においては、靱性指標 $F=1.0$ において補強後の耐震性能を評価する、いわゆる強度型補強を行うことが多い。その場合には耐震診断基準⁷⁾における靱性指標 $F=1.0$ のせん断柱はそのままにしたほうが、構造耐震指標 I_s の評価では一般に有利になる。すなわち耐震補強設

写真15 鉄骨ブレース脇のRC柱のせん断破壊(No.24)

上述の短柱のせん断破壊を防止するためには、腰壁や垂れ壁とのあいだに耐震スリットを設置して長柱化して、曲げ破壊を先行させるように補強するのが最も簡便である。しかしそれによって当該階の剛性や強度が変わるため、建物全体の地震時挙動に大きな影響を及ぼす可能性がある。そのため耐震スリットの設置については慎重な検討を要する。なお、スリット設置が建物の地震応答に与える影響を解析によって検討した研究として文献8があり、参考になる。

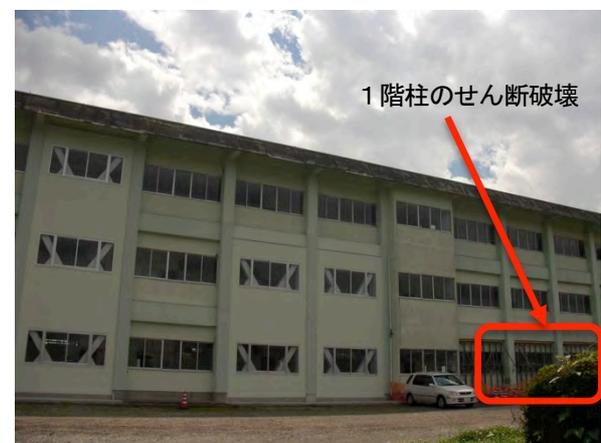
写真16 鉄骨ブレースで一部補強したRC校舎の柱のせん断破壊(No.28)

耐震補強を数期に分けて実施する計画だったため、校舎の一部の耐震補強が完了したのみの状態で 2011 年 3 月 11 日の本震を迎え、中破の被害を生じた校舎が 2 棟あった（例えば No. 28、写真 16 および 8）。これらの例では鉄骨ブレースによって耐震補強を施しており、補強済み工期の部分ではほとんど被害はなかったものの、未補強工期の部分で RC 柱のせん断破壊が生じた。

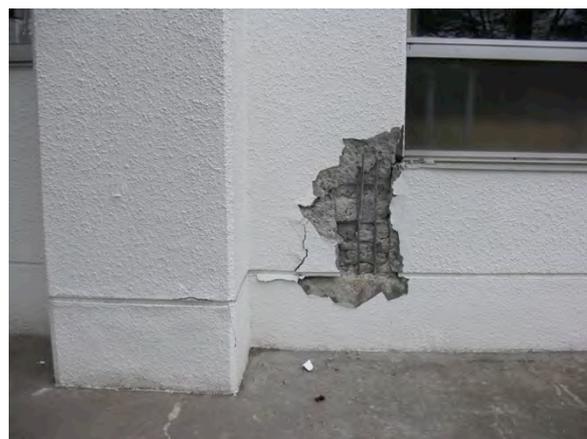
耐震補強の事例ではないが、RC 4 階建て校舎の腰壁スリットの隙間幅が数 mm から 15mm と小さかったため、衝突によってかぶりコンクリートが剥落し、一部では袖壁の主筋が露出した例が見られた（写真 17）。耐震スリットの幅あるいは見付け面の高さなどを十分に検討して、施工することが肝要であろう。

写真 17 スリットに隣接する袖壁の破損
