# 兵庫県南部地震で生き残ったRC中層建物の被害状況と耐震性能

検討対象としたF医院は神戸市に現存し, 2008年に青木茂建築工房によってリファインされた建物である。リファイン時に仕上げを撤去した際, 1995年の兵庫県南部地震による損傷や施工不良が多数みられた。地震直後の調査報告<sup>1)</sup>によれば, F医院は無被害とされている。しかし, 周辺の鉄筋コンクリート(RC)造建物には「大破」, 「中破」のものが多くみられた。さらに, リファインの際に行われた耐震診断では特にY方向で基準値(Iso=0.6)を満たしていない階が多く, 耐震性能も十分とはいえないことが判明した。そこで本研究では, この建物について調査・分析を行い, 地震による実被害の詳細を把握し, なぜ生き残れたかを検討することを目的とした。

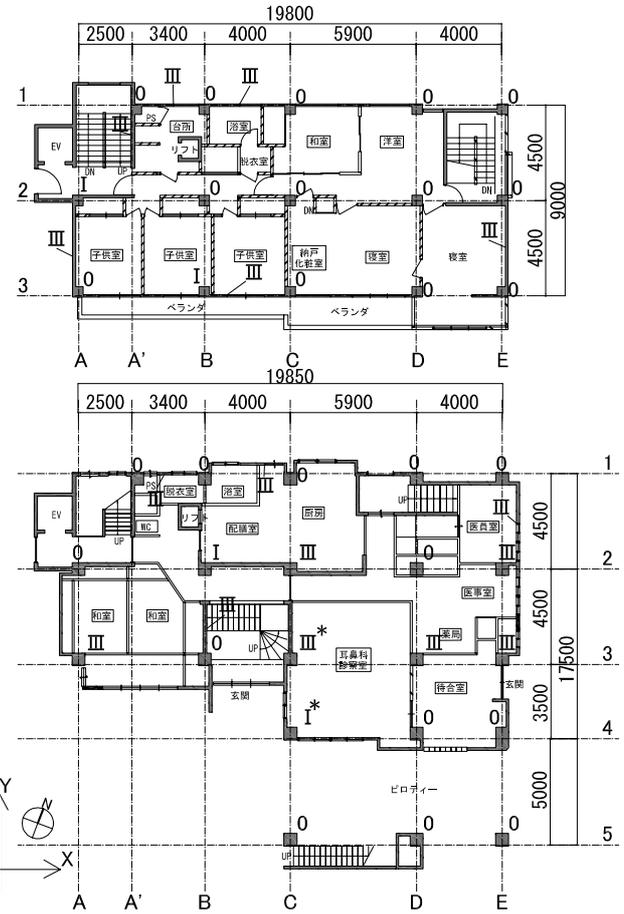
図1 平面図(上:4階 下:1階)

兵庫県南部地震による1階と4階の柱及び耐震壁の損傷度<sup>2)</sup>を図1にローマ数字で示し, 1通りとC通りのひび割れ状況を図2に示す。なお図1で, 梁

の損傷が顕著な場合は隣接する柱の損傷度に読み替えた(図中の\*を付した柱の損傷度). また, 耐震壁の損傷度が0のものに記載していない.

柱の損傷は中層部分1階に多く, 損傷度Ⅲに分類した柱にはせん断ひび割れ・コアコンクリート欠損がみられた(写真1参照). 下階壁抜け柱(A-3, E-2及びE-3柱)の損傷度はいずれもⅢであり, 下階壁抜けの悪影響が表れたと考えられる. また, 中層部分のA通りと1通りの耐震壁には全階に渡ってせん断ひび割れが見られた(写真2参照). 低層部分では, 鉛直部材の損傷はみられなかったが, 中層部分と低層部分の境界の梁にはせん断ひび割れを生じたものが複数あった. 地震動によるひび割れが多数見られたものの, RC柱の軸縮みや鉄筋の座屈・破断といった甚大な損傷は見られなかった.

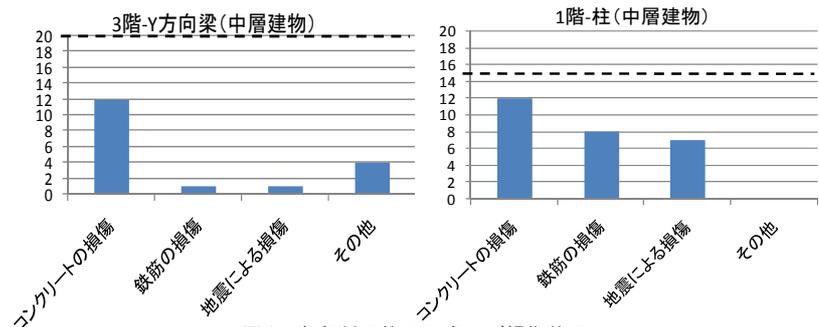
図3 各部材の施工不良及び損傷状況

各部材の施工不良状況及び損傷状況

を図3に示す. 柱は本数, 梁は1スパンごとにその部材数をカウントした. 図3の各損傷の定義は次の通りである. コンクリートの損傷: ジャンカ・打設不良等, 鉄筋の損傷: 錆び・露筋等, 地震による損傷: ひび割れ・コアコンクリートの欠損, その他: 貫通口等. なお, 点線は各部材の総数を示している.

中層部分1階柱は5割近くが地震動によって損傷したが, 低層部分1階柱は地震による損傷はない. これは表2と対応する. 図3から, 全体的にジャンカ等を有する部材が多かった. 既往の研究<sup>4)</sup>ではジャンカを持つRC柱は健全な状態に比べてせん断強度が低下することも知られている. 以上より, 地震当時のF医院の耐震性能は本来のものよりさらに低かったと考えられる.
