論文 1994年三陸はるか沖地震により被災した八戸東高校の耐震性能

溝部錦伸*1・北山和宏*2

要旨：1994年三陸はるか沖地震により青森県立八戸東高校管理棟（1963年築、3階建てRC造）は1階柱の半数以上が桁行方向にせん断破壊し、1層層崩壊した。この学校建物に対して耐震診断による構造耐震指標と躯体被害の関係について考察した。その結果、実被害と良く対応した結果を得られた。さらに被害の大きかった桁行方向については、地震応答解析による検討を行った。その結果、柱がせん断破壊に至るようなせん断力は入力されず、実被害と対応しなかった。しかし、1階柱が最もせん断破壊の可能性が高いこと、また1階柱のせん断破壊は、ほぼ同時期に起こったことをある程度推測できた。

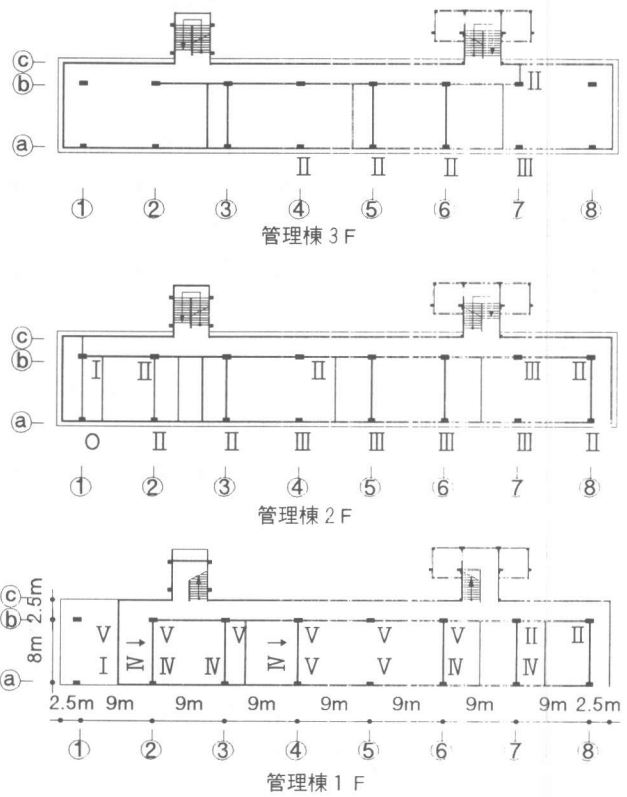
図3 平面図

被災区分の判定は被災度判定基準〔2〕によつた。柱、壁の損傷度を平面図（図3）に記入した。

主要な被害は1階柱の桁行方向せん断破壊である。特に平面図に示した、被災度判定区分で損傷度Vの柱については鉛直方向の変形が著しく、主筋の座屈およびコンクリートの圧壊が激しい。⑤通りでは、はり間方向に耐震壁がないために、柱上部のずれによつて2階床が10cm程度沈下した。なお2・3階の被害はひび割れ程度にとどまり、1階に比較すると被害は大きくなかった。

1階②、④通り耐震壁に損傷度IV程度のせん断破壊が生じた他には大きな被害はなかった。

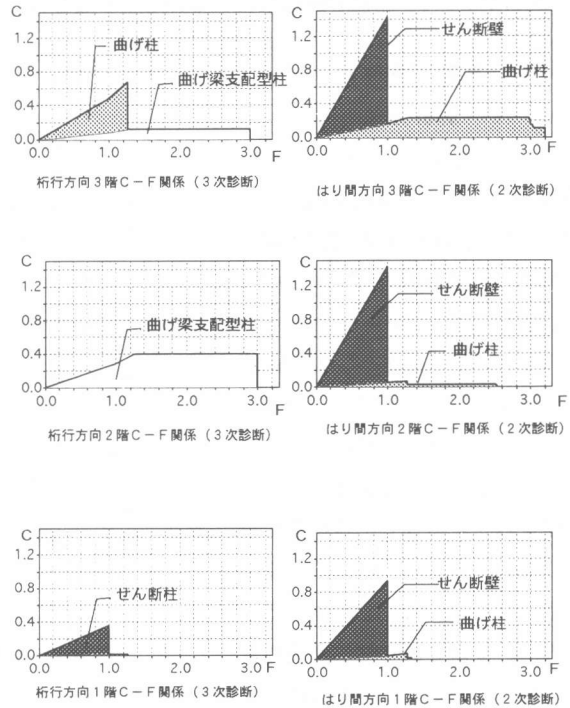
図5 強度指標C－靱性指標F関係

せん断柱、2・3階は低靱性の曲げ柱)と判定され、Eo値は各階とも強度依存型として評価された。桁行方向3次診断では、2階の各柱が曲げ梁支配型柱と判定され、2階のEo値が靱性能依存型として評価された。それに伴い、2階のIs値は2次診断時よりも大幅に高く評価された(0.39→0.74)。はり間方向2次診断では、耐震壁が全てせん断壁と判定され、Eo値は強度依存型として評価された。2次診断の結果から方向間の比較をすると、桁行方向の方がIs値が低いと判定された。また桁行方向の各階Is値は、2次・3次診断結果共に1階において最小値をとり、その値は一般に安全とされる値を満足しない。実被害では1階柱が桁行方向に激しくせん断破壊し、2・3階の被害は軽微だった。耐震診断結果は、この事と一致した。

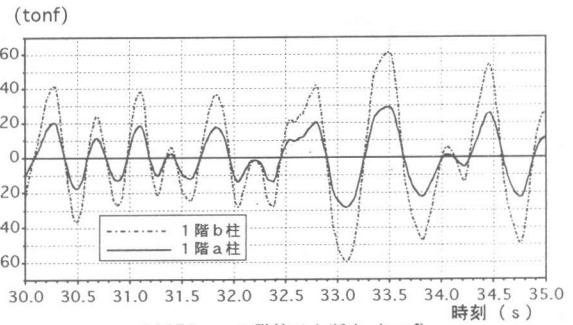
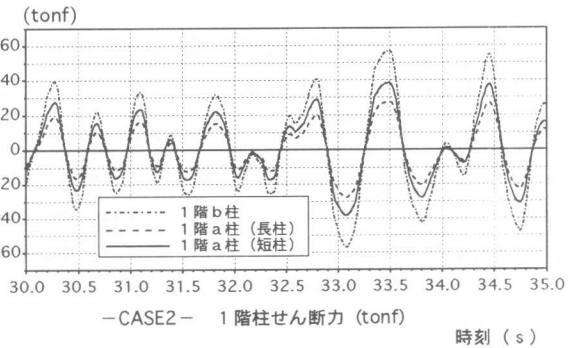
図7 せん断力時刻歴

共に1層における層せん断力の負担割合は、大きくb柱に片寄っている。図8は1・2階a柱、1階b柱の各々に入力されたせん断力(Q)とせん断強度(Qsu)の比の時刻歴である。せん断強度は修正荒川minimum式から算出し、部材の反曲点は内法高さの midpointとした。CASE1、CASE2共に、いずれの柱についても Q/Q_{su} は100(%)に達せず、せん断破壊は生じない結果となった。以下に、実被害と各柱の Q/Q_{su} との比較検討を行う。

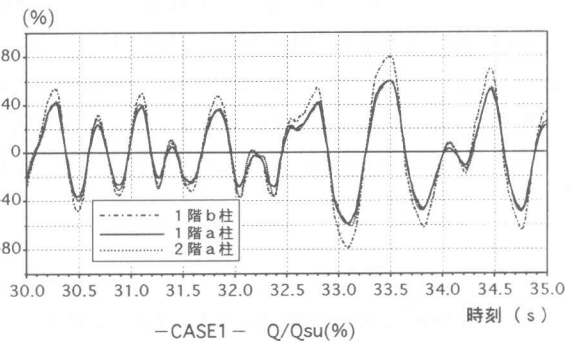
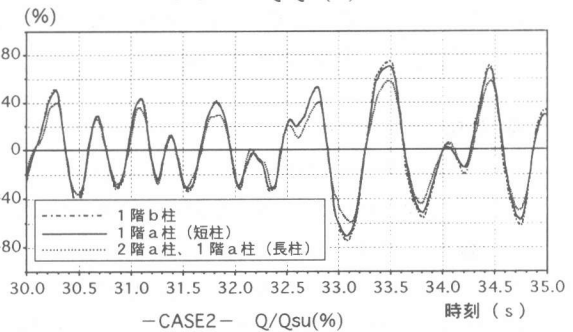
図8 Q/Qsu 時刻歴

1階においてa柱とb柱の Q/Q_{su} を比較すると、b柱がより厳しい状況になっており、1階における実被害の状況と対応していると思われる。しかし、aフレーム1・2階柱の Q/Q_{su} は差異がみられず(共に最大60%)実被害に対応しない。1階b柱がせん断破壊し、その後の耐力が低下して、1階a柱に大きなせん断力が入力されたとも考えられるが、その場合、1階a柱の中で④、⑤通りの柱に被害が集中したことを説明できない。

1階においてのa柱(長柱)とb柱の Q/Q_{su} の関係はCASE1と同様、実被害と対応したものである。また、aフレーム1・2階柱の Q/Q_{su} については、1階短柱が70%、2階柱が60%となった。実被害においてもaフレーム柱のせん断破壊は1階の④、⑤通り柱(短柱)に集中しておりその点では実被害と一致した。図9にCASE2の時刻33.1秒における曲げヒンジ形成状況を示す。骨組みの崩壊形は、梁曲げ降伏型の傾向を示した。塑性率はbフレームの、特に2階床梁の下端で大きな値をとり、最大で2.4となった。これは実被害を過大評価していると思われる。

以上のように、各柱の Q/Q_{su} の分布状況から、CASE1よりCASE2の方が対象建物の地震時の挙動をよく再現していると考えられる。

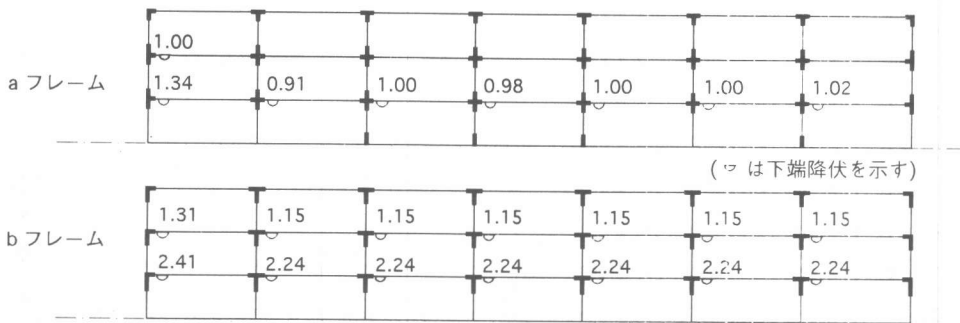
図9 CASE2ヒンジ形成状況 (33.1s) (数字は曲げ塑性率)

この結果から、柱のせん断破壊の順序を推測すると、柱のせん断破壊はほぼ同時に、時刻歴でいうと33.1(s)以降に発生したと推測する。しかし Q/Q_{su} は最大でも75%と、せん断破壊が生じない結果となった。この原因としては、使用加速度データが実際に入力された地震波と異なっていたために、柱に作用するせん断力を過小評価した可能性があげられる。また、解析結果では梁端部の曲げ塑性率が過大に評価されたことから、梁端部の曲げ降伏強度などを過小評価しているとも考えられ、その影響を考慮するべきである。更に、対象建物は1階柱において、主筋が重ね継手とされていた。この事が、1階柱のせん断強度を低下させる要因になっていたとも考えられる。
