論文 鉄骨ブレースで耐震補強された鉄筋コンクリート建物の被害と地震時挙動に関する研究

要旨: 鉄骨ブレースで耐震補強されたにもかかわらず 2011 年東北地方太平洋沖地震により中破した 3 階建て RC 校舎を対象とし、現行の耐震補強設計手法の問題点を示した。第 2 次耐震診断によれば補強後の建物は十分な耐震性能を有していたが、地震により耐震補強が施されなかった 3 階で柱 4 本がせん断破壊した。このような被害が生じた原因の一つとして、隣接する腰壁および垂れ壁が 1 階および 2 階の鉄骨ブレース架構の水平剛性を増大させ、相対的に水平剛性の低下した 3 階に被害が集中した可能性を指摘した。また、表層地盤による増幅を考慮した地震動を用いて建物の多質点系地震応答解析を行い、地震時挙動を考察した。

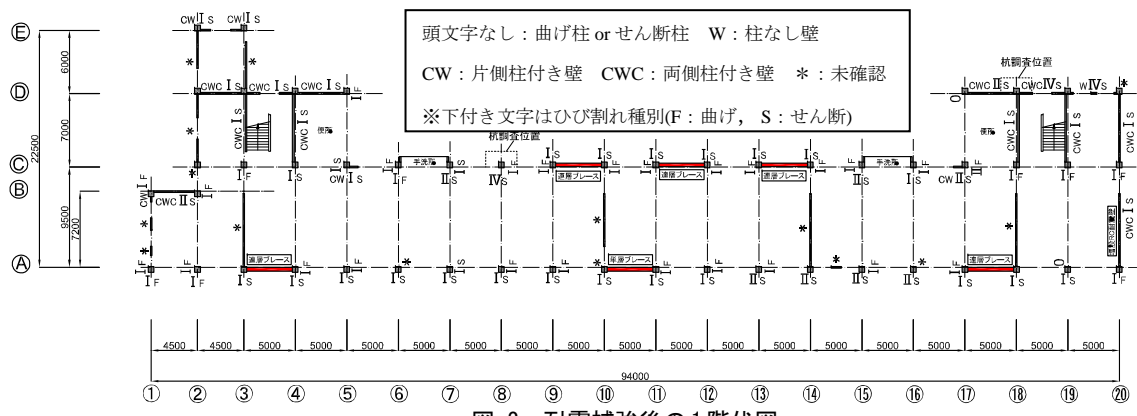
図-2 耐震補強後の1階伏図

地震から約1カ月後の4月27日に現地調査を行った。図-2、図-3に各部材の損傷度をローマ数字で示した。補強を施さなかった3階のRC短柱4本がせん断破壊した。1,2階では鉄骨ブレースから1スパン離れたC-8通りのRC短柱(写真-2)で、損傷度IVのせん断破壊や損傷度IIIの激しいせん断ひび割れが見られた。また、鉄骨ブレース脇のRC柱にも軽微なせん断ひび割れが発生した。北側に突出した1階の便所で土間スラブ面が290mm沈下したが、建物全体の傾斜はなかった。梁間方向の教室戸境にはCB(コンクリートブロック)壁とRC壁が交互に配置されていたが、CB壁は梁下まで積まれておらず、面外

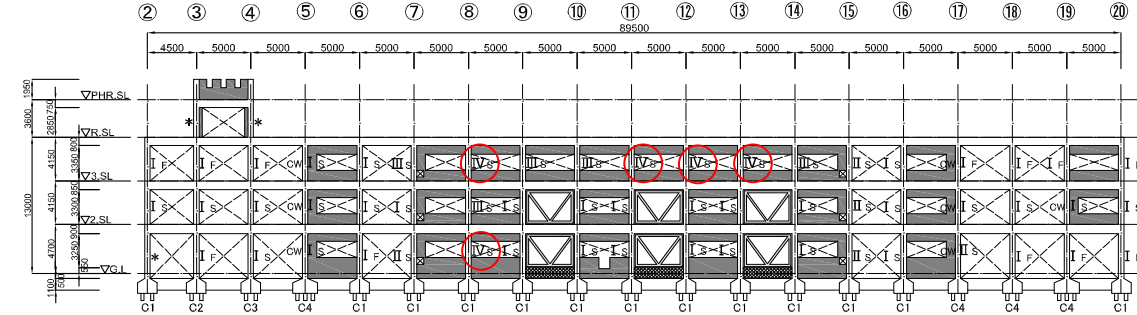
図-3 耐震補強後のC通り軸組図

図-3に示すようにC通り1,2階の鉄骨ブレース架構は腰壁と垂れ壁を除去して設置された。しかし、鉄骨ブレース架構に隣接する腰壁と垂れ壁は、両脇の柱と切り離すための耐震スリットを設けずにそのまま残された。これが1,2階における水平剛性の増大を引き起こしたため、相対的に剛性が低い3階の水平層間変形が増大してC通りの短柱がせん断破壊したと考えられる。すなわち、鉄骨ブレースに隣接する腰壁・垂れ壁を残したまま耐震補強を施した際には、鉄骨ブレース架構の水平剛性の評価に注意が必要であり、耐震診断基準における形状指標 S_D (具体的には剛重比)の算定に考慮の余地がある。

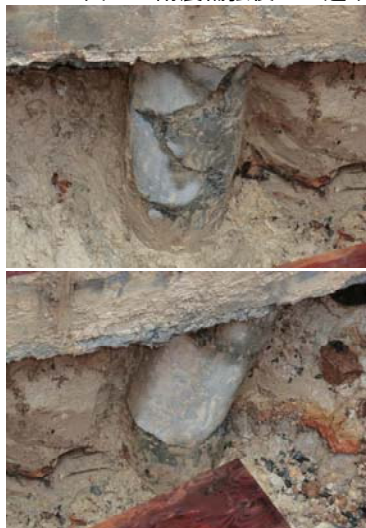
写真-3 D-18杭(上: 左杭, 下: 右杭)

11月15日に再調査を行った。4月の調査から震度4の余震が2回あり、上部構造の損傷が進行した。桁行方向1階は $R=66.5\%$ (3階は $R=76.4\%$)となり、大破に近い中破となった。同時に杭の掘削調査が行われC-8、D-18の杭4本を確認した。D-18の左杭は杭頭部がせん断破壊し、主筋が座屈した。D-18の右杭は顕著に折れ曲がった(写

真-3)。C-8の右杭は杭頭部で曲げ・せん断ひび割れが発生し、コンクリートが剥落した。以上から基礎構造の被災度は大破と判定した。また、1階および3階の柱数本は0.4~0.6%傾斜した。杭が3月11日の本震で被害を受け、8カ月間で上部構造が徐々に傾斜したと考えられる。
