十勝沖地震および三陸はるか沖地震で被災した
鉄筋コンクリート校舎の耐震性能
Earthquake Resistant Performance of Reinforced Concrete School Building
Damaged by Tokachi-oki and Sanriku Haruka-oki Earthquakes

北山和宏¹⁾、溝部錦伸²⁾
KITAYAMA Kazuhiro¹⁾ and MIZOBE Kanenobu²⁾

青森県立八戸東高校管理棟は1968年十勝沖地震でほぼ中破の被害を受け、さらに1994年三陸はるか沖地震により1階柱の大多数がせん断破壊して倒壊した。本論文では管理棟の三陸はるか沖地震による被害状況を報告し、耐震診断と静的な骨組解析とによって対象建物の保有した耐震性能を検討した。また骨組および質点系の地震応答解析を行ない、十勝沖地震と三陸はるか沖地震とによって被害程度が大きく異なった理由を追究した。耐震2次診断による桁行方向1階のIs値は0.34と最も小さく、実被害と一致した。十勝沖地震による応答は三陸はるか沖地震による応答よりも小さかったが、1階柱のせん断破壊直前まで達していた。三陸はるか沖地震ではせん断力の負担割合が大きい北側フレームのせん断破壊が先行し、その後の逆方向加力によって南側フレームもせん断破壊したと思われる。

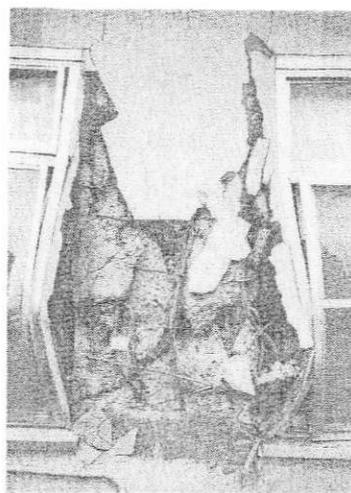
三陸はるか沖地震による柱および耐震壁の損傷度[1]を図1にローマ数字で示した。主要な被害は1階柱の桁行方向せん断破壊である。特に被災度判定区分で損傷度Vの柱（写真1）については鉛直方向の変形が著しく、主筋の座屈およびコンクリートの圧壊が激しい。⑤通りでは、はり間方向に耐震壁がないために柱上部のせん断ずれによって2階床が10cm程度沈下した。2・3階の被害はひびわれ程度にとどまり、柱・梁接合部にもせん断ひびわれが見られた。はり間方向では、1階②、④通り耐震壁に損傷度IV程度のせん断破壊が生じた他には大きな被害はなかった。なお、管理棟に隣接する教室棟は軽微な被害にとどまった[3]。

写真1 aフレーム柱のせん断破壊
Shear failure of column in frame a

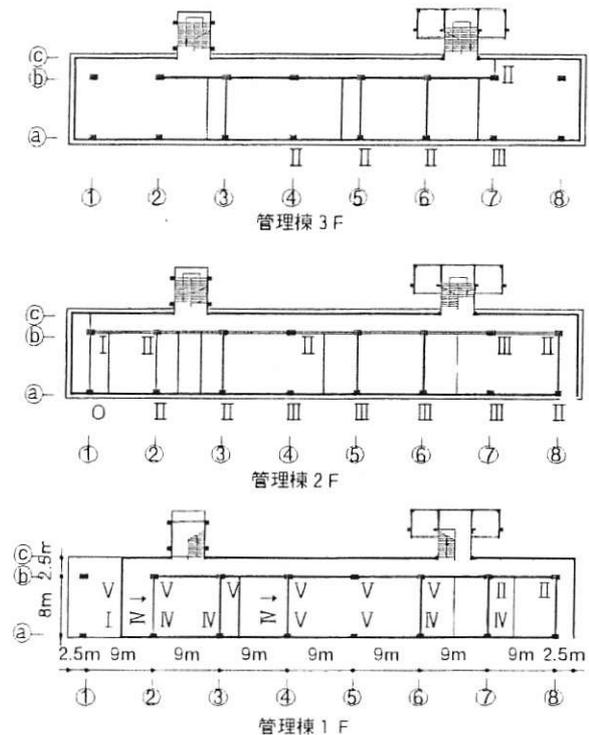
図1 各階の平面と柱、耐震壁の損傷度
Plan and damage grade in columns and walls

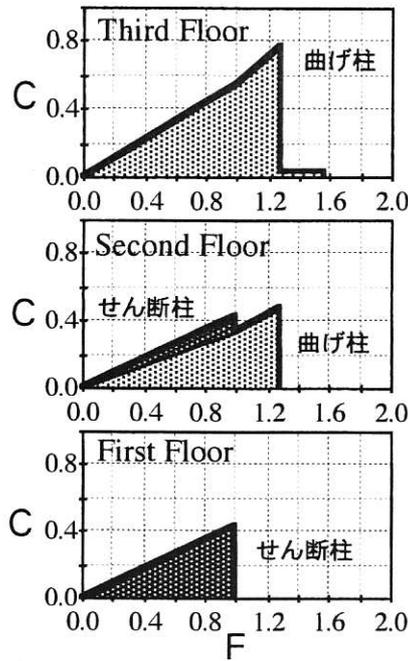
耐震診断基準[4]に基づき、はり間、桁行各方向について耐震2次診断を行った。材料強度は抜き取り試験の結果（表1）を、建物重量は設計図書より算出した値（平均1.07tonf/m²）を用いた。経年指標Tは過去に地震被害を受けていることおよび建物年数から0.8とした。耐震診断結果を表2に、耐震診断により得られた桁行方向の強度指標C－靱性指標Fの関係を図5に示す。桁行方向では各柱は低靱性の柱（1階がせん断柱、2・3階は低靱性の曲げ柱）と判定され、E₀値は各階とも強度依存型として評価された。はり

図5 耐震診断による強度指標C-靱性指標Fの関係
Strength index C - Ductility index F relations

間方向では耐震壁が全てせん断壁と判定され、 E_o 値は強度依存型として評価されたが、桁行方向と比較すると各階とも高い耐震性能を有する結果となった。桁行方向の I_s 値は1階において0.34と最も小さく、1階柱が桁行方向に激しくせん断破壊した実被害と一致した。

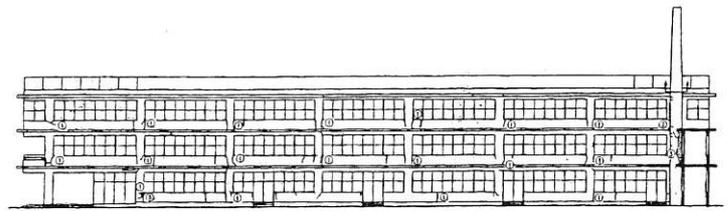
管理棟は1968年十勝沖地震においてはほぼ中破の被害を受けており、aフレーム南面のひびわれ状況を図4(a)[2]に、同フレームの三陸はるか沖地震によるひびわれ状況を図4(b)にそれぞれ示す。十勝沖地震では梁の曲げひびわれが主であり、1階の一部でコンクリートが剥落した程度であった。

図4 a フレーム南面のひびわれ状況
Crack patterns of south side in frame a

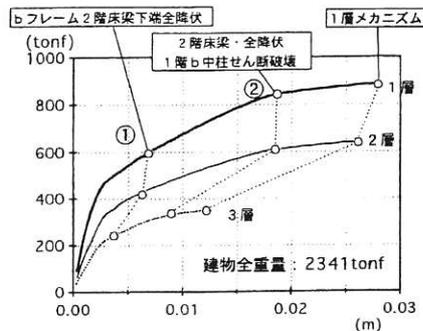
漸増載荷解析による各層の層せん断力-層間変形関係を図6に示す。まず①1層層間変形0.65cmにおいてbフレーム2階床梁の下端が全て降伏した。つぎに②1層層間変形1.87cm(層間変形角1/192)の時点で2階床梁が全降伏し、1階bフレーム中柱(以後1階b中柱などと呼ぶ)の6本がほぼ同時期にせん断破壊した。これは実

被害において1階b柱に特に被害が集中したことに対応した結果となった。このときのベース・シア係数は0.36であり、1階a中柱の入力せん断力はせん断強度の71%であった。②の時点で3階床梁の多くが降伏したが、R階床梁の降伏は生じなかった。

図6 各層の層せん断力-層間変形関係
Story shear - story drift relations

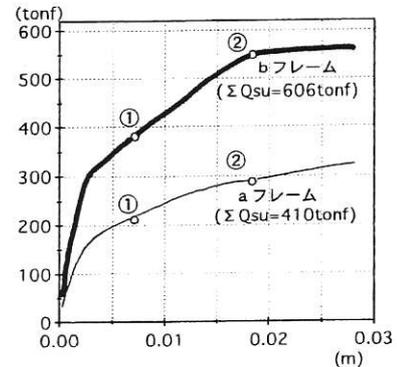
1階a、bフレームに入力されるせん断力と1層層間変形との関係を図7に示す。図中にそれぞれのフレームの1階柱のせん断強度の和($\sum Q_{su}$)を記した。②のときの1階b柱の入力せん断力は1階a柱の1.89倍であり、水平力の2/3をb柱が負担する結果となった。これは断面寸法などによる剛性の差異が要因である。b柱にせん断力が集中することでa柱に比べb柱のほうがせん断破壊しやすい傾向のあることがわかる。

図7 1層のせん断力-層間変形関係
First story shear - story drift relations

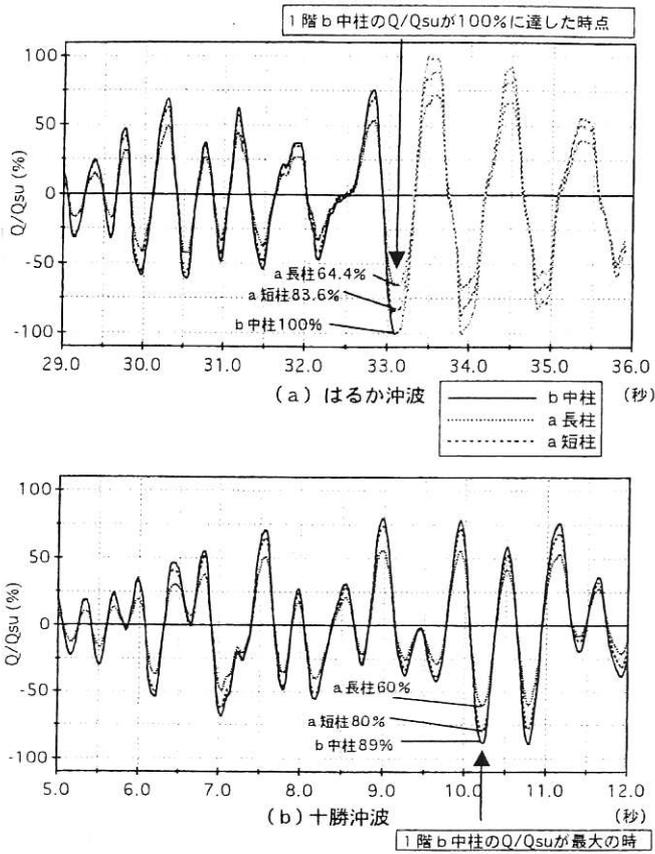
1階柱の入力せん断力 Q とせん断強度 Q_{su} の比 (Q/Q_{su}) の時刻歴を図10に示す。図中のa長柱はaフレームの長柱、a短柱はaフレームの腰壁によって内法高さが小さくなった柱を表わす。 Q_{su} は修正荒川最小式により算定した。はるか沖波を入力すると1階b中柱が図中の33.1秒でせん断破壊した。このとき1層の層間変形は1.91cm（層間変形角1/188）、ベースシア係数は0.36であった。1階a柱の Q/Q_{su} は100%に達せず、1階a柱のせん断破壊は再現されなかった。しかしこれは、33.1秒で1階b柱がせん断破壊して急激に耐力を失ったのち1階a柱でもせん断破壊が生じた想定でき、以下の質点系の地震応答解析によって検討する。十勝沖波による解析では柱のせん断破壊は発生せず、実被害と対応した。ただし1階中柱のせん断力はせん断強度の80~89%に達していた。

図10 Q/Qsu時刻歴
Time histories of input shear to shear strength ratio

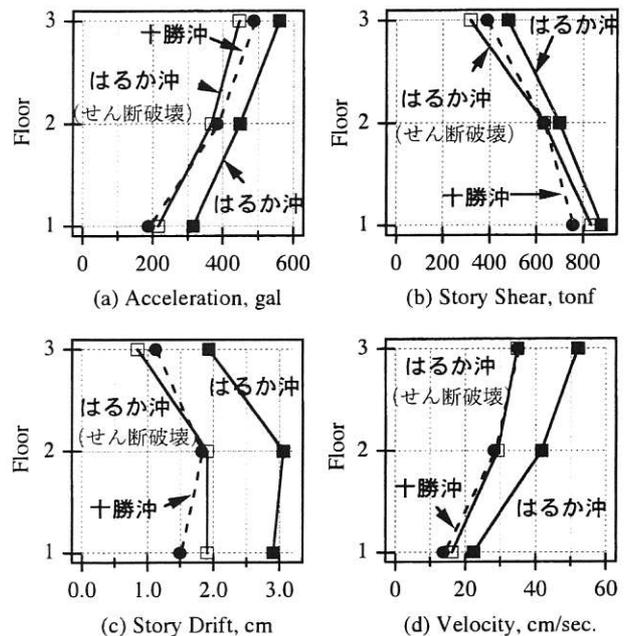
両地震波による各応答最大値、はるか沖波による解析では1階b中柱せん断破壊の時点までの各応答最大値(□で表示)も併せて図12に示す。はるか沖波全体を通しての応答最大値は十勝沖波による応答よりも大きかった。ただし十勝沖波による応答最大値は1階の層間変形を除いて、三陸はるか沖波によって1階b中柱のせん断破壊が生じたときの各応答値とほぼ同じであった。

図12 各応答の最大値
Maximum response values by two earthquakes

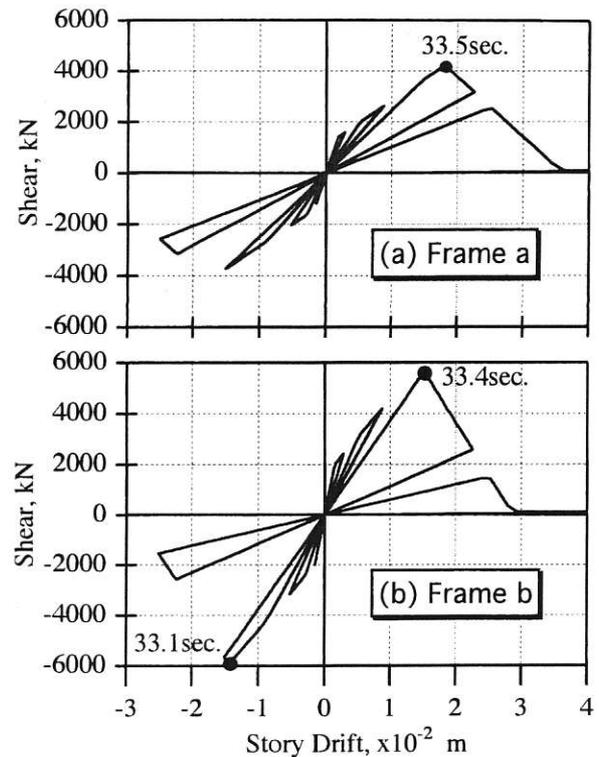
1層a、b各フレームの復元力履歴を図13に、頂部水平変位の時刻歴を図14にそれぞれ示す。2、3層の曲げバネはいずれも降伏しなかった。頂部水平変位の時刻歴は両フレームがせん断破壊に至るまで骨組解析による結果(図9(a))とほぼ一致した。質点系解析では33.1秒の負方向変位時において骨組解析と同様にbフレーム柱がせん断破壊して耐力が低下したが、この一撃ではaフレーム柱はせん断強度に達しなかった。次の揺れ戻しによって33.4秒の正方向変位時にbフレーム柱が再度せん断破壊し、続いてaフレーム柱もせん断破壊して耐力低下を生じた。以上の解析からbフレーム柱のせん断破壊後にaフレーム柱もせん断破壊したと考えられる。

図13 各フレームの復元力特性(原点指向モデル)
Restoring force histories of two frames
