## 付Ⅱ-2 「耐震補強建物の地震による被災状況」

### 1. はじめに

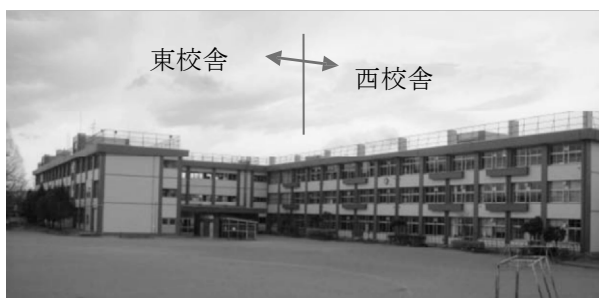
この小学校にはほぼ同時期に建設された二棟の 3 階建て RC 校舎がある（付写真 II.2-1）。西校舎（1974 年竣工）では耐震診断の結果、補強不要と判定された。この校舎の  $I_s$  値は 1 階桁行方向で最小の 0.80 であり、このときの靱性指標  $F$  および累積強度指標  $C_T S_D$  はそれぞれ 1.75 および 0.46 であったので、靱性依存型の建物と判断できる。一方、東校舎（1973 年竣工）では 1 階および 2 階を鉄骨ブレース（付写真 II.2-2）および RC 耐震壁で補強した。また 3 階の  $I_s$  値は 0.73 と目標値を満足したが、下階との剛性のバランスを考慮して RC 耐震壁が 3 階に増設され、補強後の  $I_s$  値は 0.88 に増大した。東校舎の補強後の  $I_s$  値（0.73 から 0.88）は各階ともに  $F=1.0$  で決まっており、強度抵抗型の建物である。

付写真Ⅱ.2-1 校舎の全景（左が東校舎、右が西校舎）

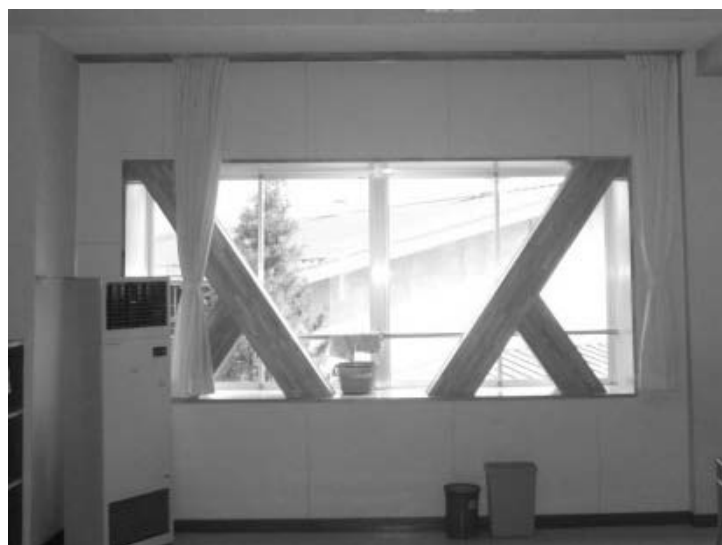
付写真Ⅱ.2-2 東校舎 1 階および 2 階の鉄骨ブレース補強

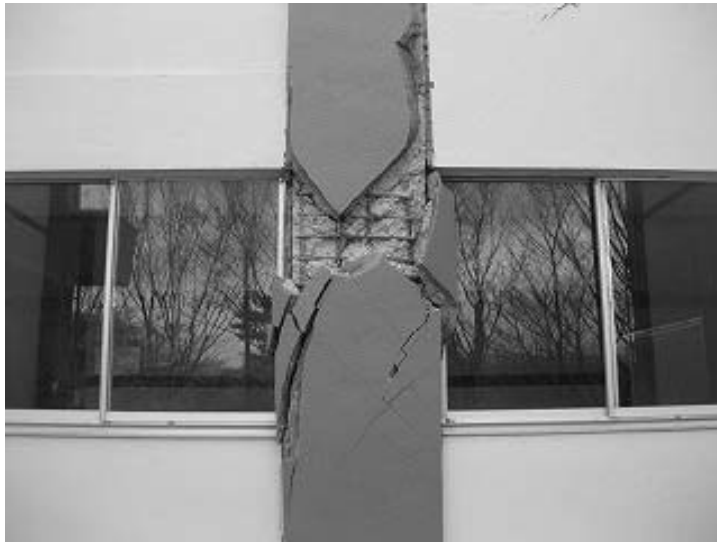
2011 年の地震では両校舎とも損傷を蒙ったが、その程度には差があった。耐震補強を施さなかった西校舎では、1 階桁行方向の損傷が最も大きく、短柱および柱付き壁のせん断破壊

が多数生じた（付写真Ⅱ.2-3）。その耐震性能残存率  $R$  は 67%であり、中破と判定された。地震動による応答変形は耐震診断で予想した通りに大きくなって短柱がせん断破壊したものの、建物の倒壊は防止できた。この点で耐震診断の結果は妥当であったと判断できる。しかしながら被災した柱の補修を行うまでの長期間、西校舎は使用不能となった。

付写真Ⅱ.2-3 西校舎1階短柱のせん断破壊

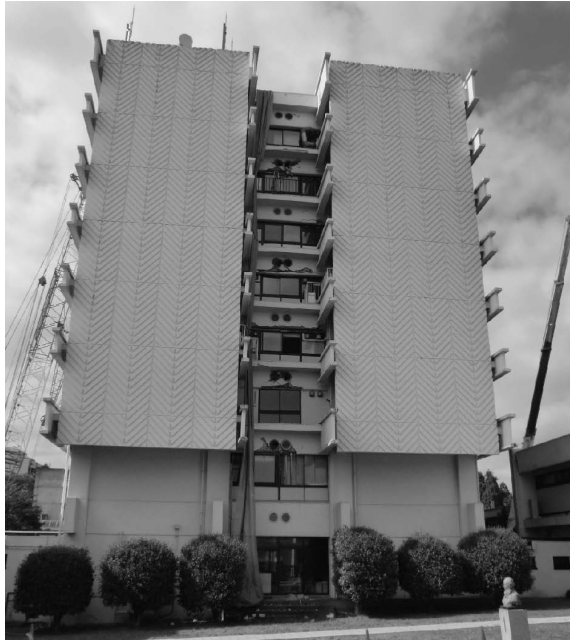
この建物（1966年竣工、付写真Ⅱ.2-4）は地上8階、塔屋2階の耐震壁付きRCフレーム構造で、桁行・張間両方向ともにRC耐震壁を増設して強度抵抗型の耐震補強を1996年に実施した。一部の梁には補強設計図書にはないものの炭素繊維シートの貼付け補強がなされた。2011年の地震では張間方向と塔屋の被害が甚大であった。張間方向の並列する連層耐震壁を連結する境界梁がせん断破壊した。またその一部は有孔梁であり、円孔を斜めに横切るせん断ひび割れや梁下端筋に沿った付着割裂ひび割れも見られた（付写真Ⅱ.2-5）。塔屋は耐震壁の偏在が顕著だったが耐震補強されなかったため、柱および壁が崩壊する著しい被害を生じた。

この建物の耐震性能残存率 $R$ は6階で33%となり、大破に該当した。ただし顕著な損傷は梁に集中したので、柱や壁による軸力保持能力は維持された。この点では耐震補強が有効に機能したと判断できる。しかし二次診断の結果を参照して耐震補強を行ったため、境界梁が十分に補強されずに顕著な損傷を招いた。このため当該建物は地震後の復旧を断念して改築された。このような並列・連層耐震壁を有する建物では、連層壁や境界梁の地震時挙動を適切に考慮できる耐震診断手法を選択することの必要性を本件は物語っている。

付写真Ⅱ.2-4 D・0棟の全景

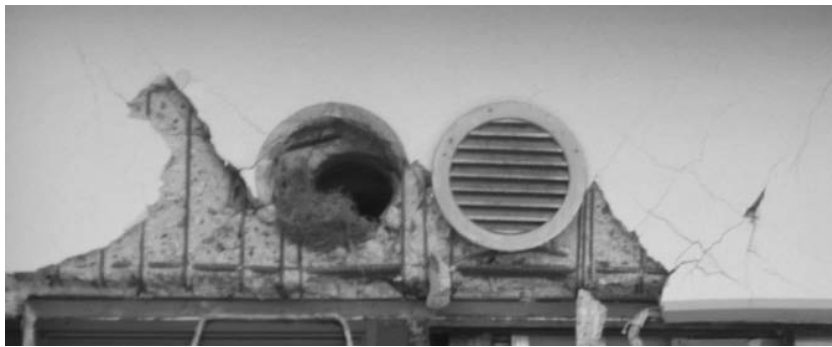
付写真Ⅱ.2-5 並列する連層耐震壁を連結する有孔梁の損傷

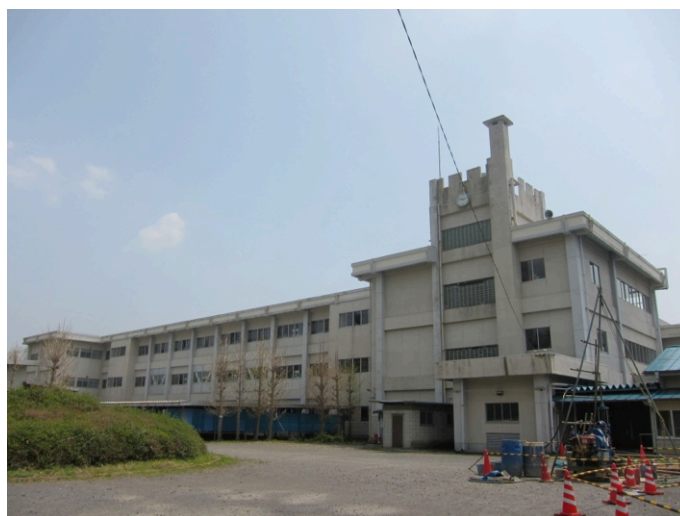
この学校の3階建てRC校舎（1974年竣工、付写真Ⅱ.2-6）では、付図Ⅱ.2-1のように1階および2階の桁行方向を鉄骨ブレースで耐震補強したが、所定の性能を満足するとして補強しなかった3階の桁行方向において中破の被害を生じ、さらに基礎下の掘削によってRC杭（杭長6m程度）の激しい損傷が明らかとなった。なお当該建物の補強後の $I_s$ 値は各階ともに $F=1.0$ で決まっており、強度抵抗型の建物と判断される。

付写真Ⅱ.2-6 校舎の全景

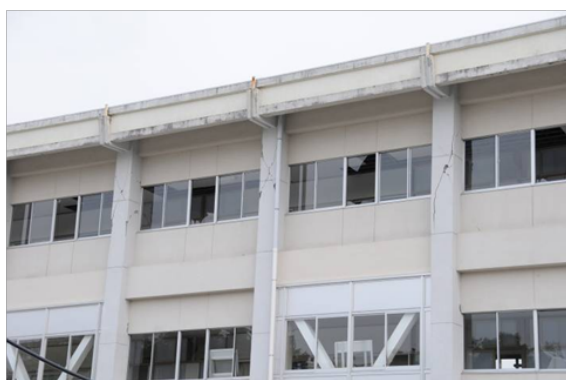
桁行構面の柱の損傷状況を付図Ⅱ.2-1に示す。ローマ数字は損傷度を表す。桁行方向3階では四本の柱がせん断破壊して（付写真Ⅱ.2-7）、耐震性能残存率 $R$ は77%であった。耐震補強を施した1階および2階でも数本の柱がせん断破壊した（付写真Ⅱ.2-8）。3階に被害が集中した原因の一つとして、1階および2階の鉄骨ブレース架構に隣接する腰壁および垂れ壁が鉄骨ブレース架構の水平剛性を増大させ、相対的に3階の水平剛性が低下した可能性を指摘した。

付写真Ⅱ.2-7 3階柱のせん断破壊

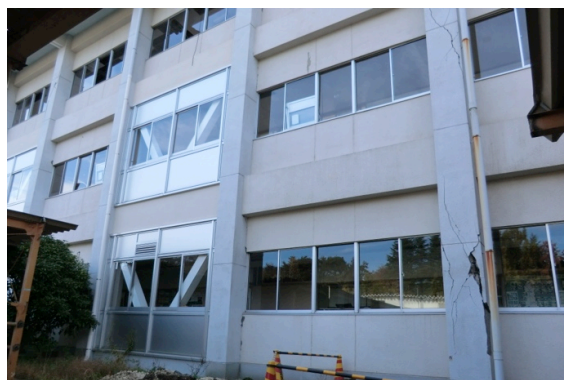
付写真Ⅱ.2-8 鉄骨ブレースに近接した柱のせん断破壊

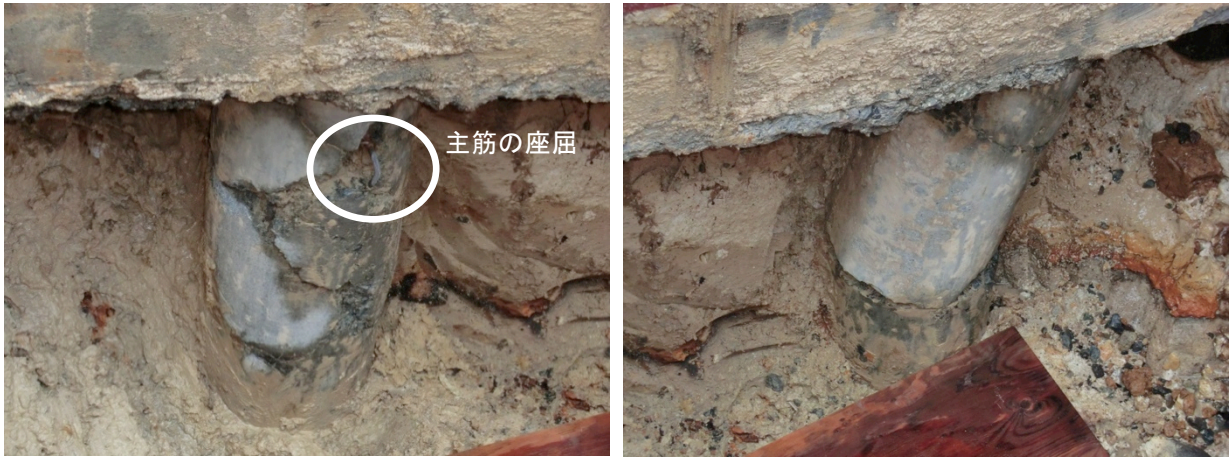
RC杭には曲げひび割れ、せん断ひび割れやコンクリートの剥落が発生し、杭頭部のせん断

破壊や折損、あるいは杭主筋の座屈が見られた（付写真Ⅱ.2-9）。これより基礎構造の被災度は大破と判定された。上部構造の耐震補強による水平耐力の増大が杭体に過度の応力を作用させた可能性を文献4)では指摘した。その後の研究5)では、当該建物の上部構造および杭基礎の被害の相互関係を検証するために建物－杭－地盤連成系モデルによる多質点系地震応答解析を実施した。その結果、上部構造では実被害で柱のせん断破壊が集中した3階の応答変形が最大となった。また上部構造を耐震補強することで杭頭部の曲げ変形は補強前よりも約6倍大きくなって曲げ破壊が発生し、実被害を概ね再現できたことを示した。

(a) 杭頭のせん断破壊と杭主筋の座屈

(b) 杭頭の折損

付写真Ⅱ.2-9 RC杭の損傷

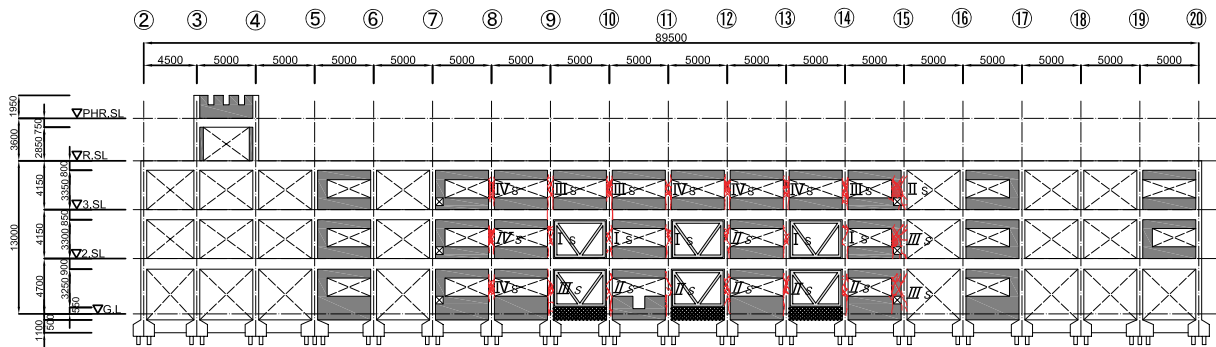
付図Ⅱ.2-1 鉄骨ブレースの配置と柱の損傷状況

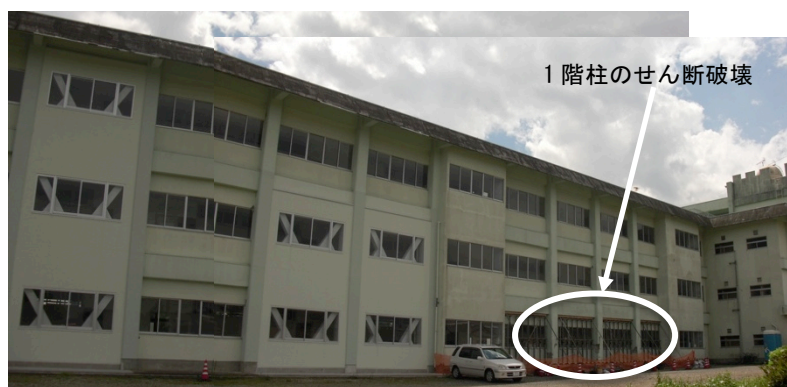
耐震補強途中で中破の被害を生じた3階建てRC校舎（1974年竣工、PC杭基礎）の被害の概要を示す。当該校舎の桁行方向は108mと長く、24スパンのフレーム構造である。そのうち東側の11スパン分が第一期工期部分として2010年2月に耐震補強された（付図Ⅱ.2-2）。桁行方向の1階から3階まで鉄骨ブレースが設置された（付写真Ⅱ.2-10）。張間方向の1階および2階には廊下のための開口を設けたRC耐震壁が増設され、東妻面のRC耐震壁は増し打ちおよび開口閉塞によって補強された。西側13スパン分の第二期工事は未実施のままで2011年3月の地震に遭遇した。

付写真Ⅱ.2-10 校舎の北側構面

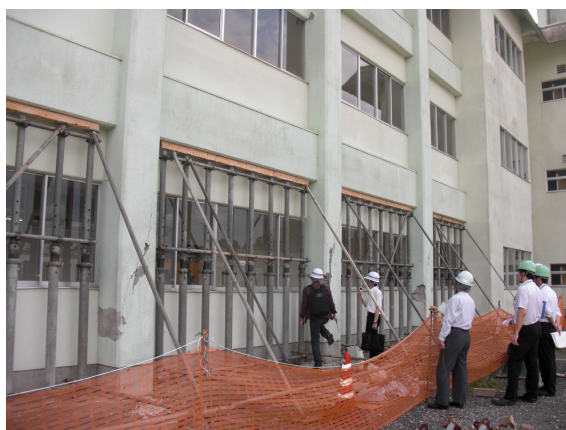
桁行構面において損傷度III以上の被害を受けた鉛直部材の位置を付図Ⅱ.2-2に示す。耐震補強を施した東の部分では、桁行方向の柱および耐震壁が損傷度II以下の被害を受けたが、損傷の程度は比較的軽微だった。それに対して未補強の二期工事予定部分では、三本のRC

柱がせん断破壊し（付写真Ⅱ.2-11）、他の五本に損傷度Ⅲのせん断ひび割れが発生した。

付写真Ⅱ.2-11 せん断破壊した三本の柱

本事例は耐震補強途中の被災ではあるが、耐震補強を実施する際には鉄骨ブレースなどの水平力抵抗要素を平面内に偏って集中的に配置することなく、ある程度分散してバランス良く配置するべきことを示唆する。なお当該校舎はその後、被災部分を補修するとともに耐震補強設計を見直して第二期の耐震補強工事を実施し、現在も使用されている。

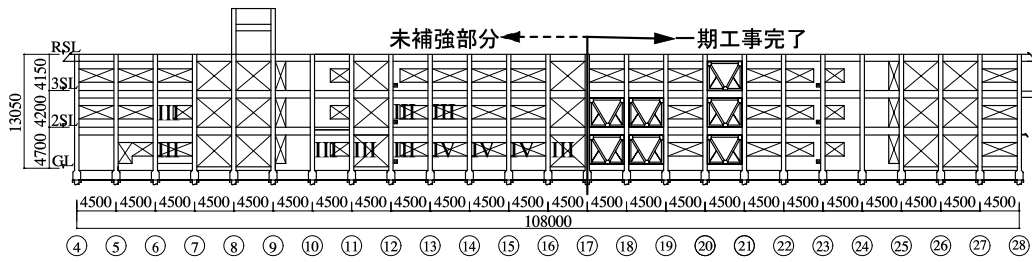
桁行方向 1 階の耐震性能残存率  $R$  は 78% で、建物全体としては中破と判定された。ただし耐震補強を施していない二期工事予定部分だけで判定すると大破に近かった。このように補強済み工区の部分では軽微な被害にとどまったが、未補強工区の部分で RC 柱のせん断破壊等の激しい損傷を生じた。

付図Ⅱ.2-2 耐震補強の実施状況（鉄骨ブレースの配置）と柱の損傷状況
