トルコ・コジャエリ地震の建物被害調査の抄録

北山 和 宏*

Summary on Investigation to Buildings Damaged by 1999 Kocaeli Earthquake in Turkey

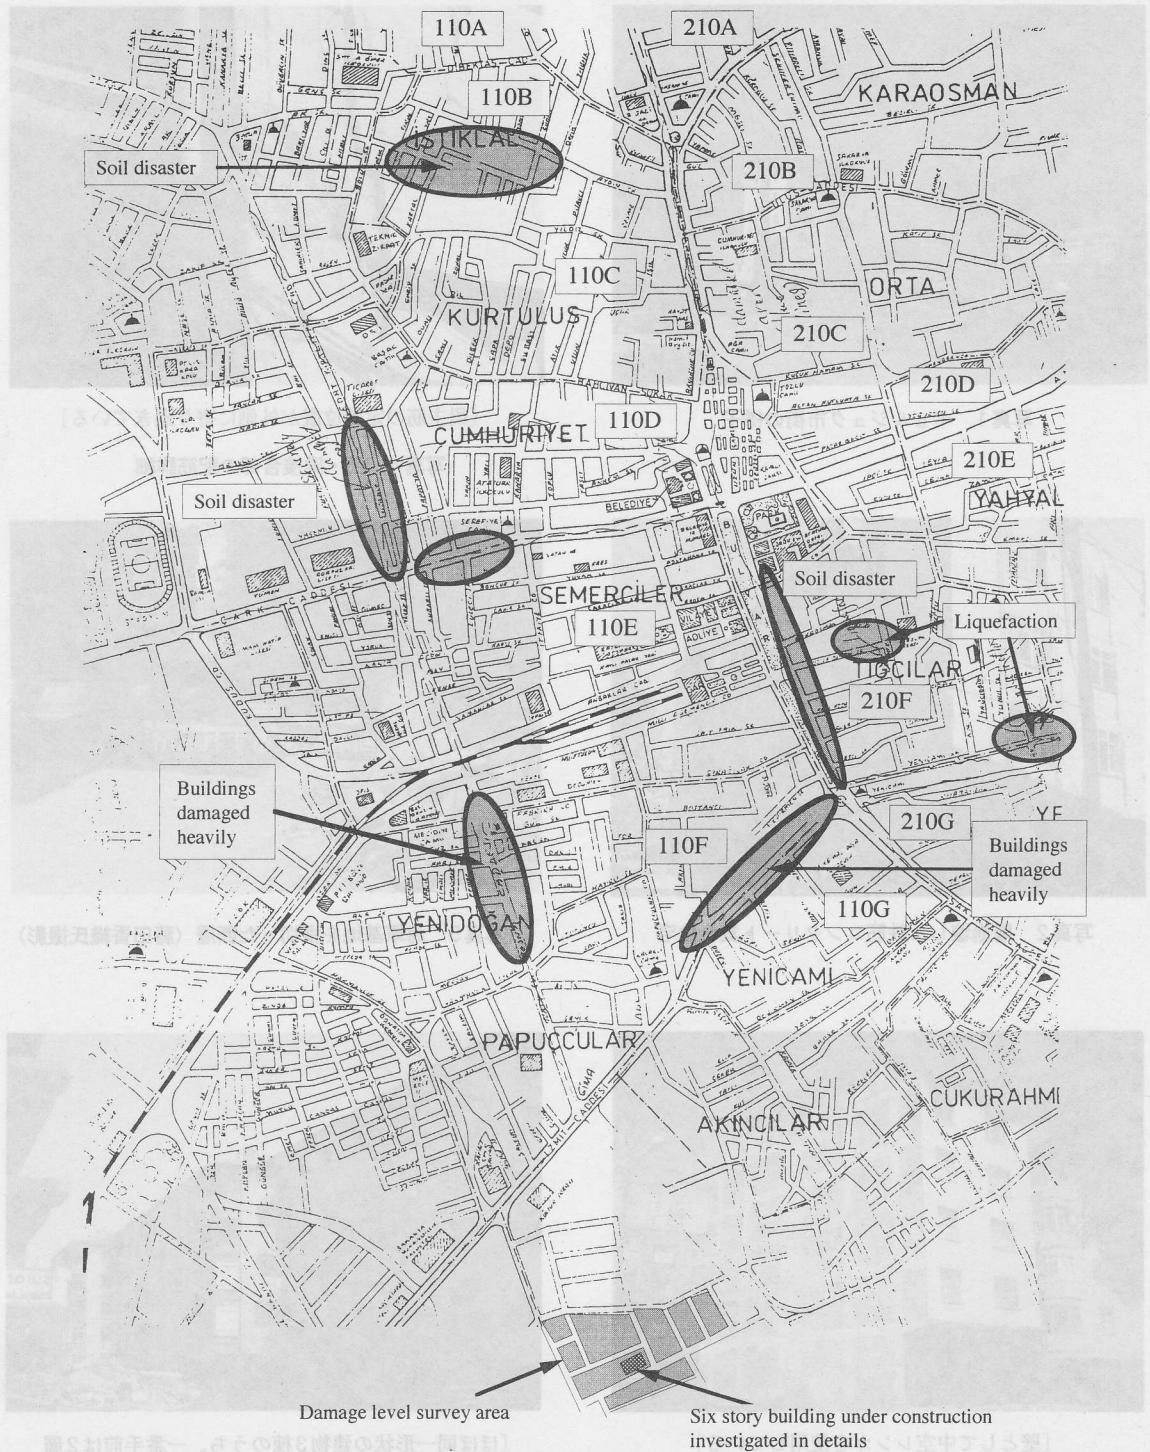
図3 アダバザル市街図と被害状況

9月11日は震源の東にあるアダバザル（Adapazari）市を訪れ、中心街の被害調査を行なった。市街の被害状況を図3に示す。アダバザルの建物被害はコジャエリ県について大きく、被害が市の中心部に集中していること、地盤の液状化を含む地盤災害（写真7）が顕著に観察されることなどが特徴である。ここでは地盤の液状化による建物の転倒（写真8）が多く観察され、杭を用いるなどの基礎構造の重要性を再認識した。ギョルジュク

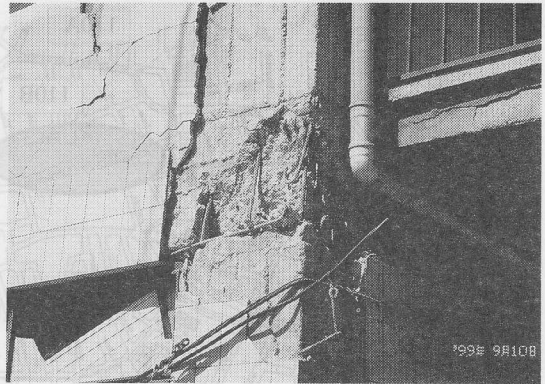
写真4 柱・梁接合部の配筋詳細

合理的に設計されているとは考えにくいものである。壁として中空レンガが用いられている（写真3）が、これには鉄筋は入っておらず、材料自体が極めて脆性的であるために地震による水平力に対してはほとんど効果がなかったと考えられる。主筋には丸鋼が用いられることが多く、抜け出しやすい上に定着のための配筋詳細が十分ではなかったこと（写真4）も被害を大きくした一因と思われる。コンクリート強度はシュミット・ハンマーによる非破壊検査を実施した結果では10~30MPaとばらついていた。

[梁主筋の定着位置が外側に寄り過ぎている]

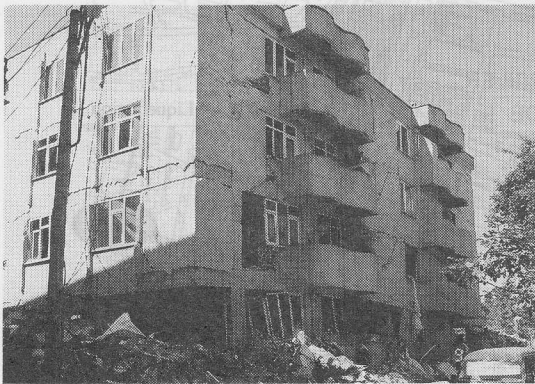
写真2 層崩壊した鉄筋コンクリート集合住宅

大きな被害を受けたのは4階から8階建て程度の中層の鉄筋コンクリート造集合住宅（例えば写真2）が多かった。構造としては柱および梁からなる純フレームであるが、一般に柱断面は扁平で小さく、梁も不規則に配置されており、応力の伝達が

以上から、建物が保有する水平耐力が小さく、変形性能も貧弱であったために、全層がパン・ケーキ状に崩壊する破壊が多数生じたと判断する。

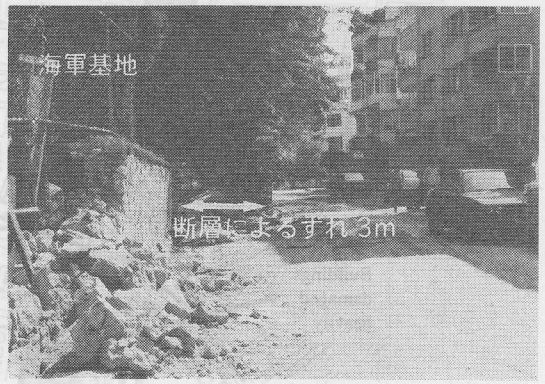
写真5 海軍基地を横切った断層 (藤田香織氏撮影)

9月10日はギョルジュク市からさらに西にあるデイルメンデル（Degirmendere）地区の被害調査を行なった。ここは6階建て程度の比較的均質な集合住宅が建ち並ぶ街区であり、日本でいうニュータウンのような住宅地である。この地域には海軍基地を横切る断層が地表に現われており（写真5）、その付近の建物に全壊したものが多かった。同じ形状の建物が片方は全壊したのに、その隣りでは健全に建っているという例が随所に観察され（例えば写真6）、今後その原因を考察する必要がある。この地域では126棟の建物を調査し、全壊率は28.6%であった。さらにここでは、建設途中で軽微な被害を受けた4階建て集合住宅の詳細調査を行なった。

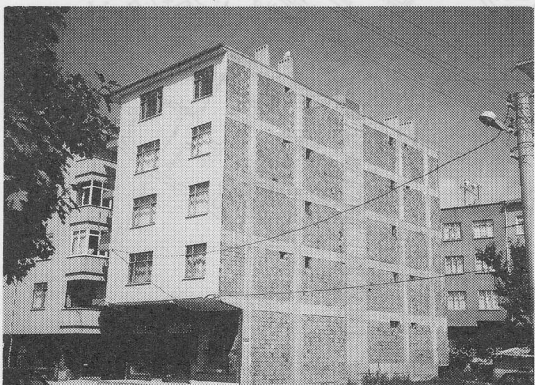
写真3 典型的なトルコの集合住宅

[壁として中空レンガを使用している]

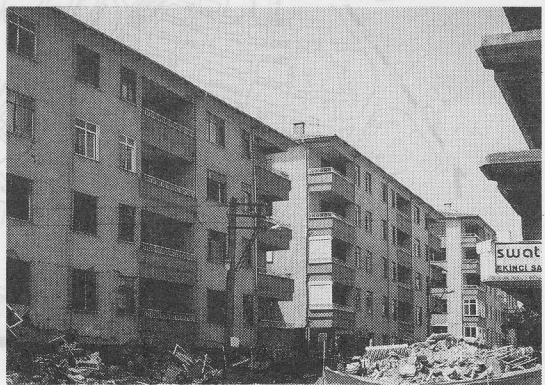
写真6 デイルメンデル地区の様子

[ほぼ同一形状の建物3棟のうち、一番手前は2層分崩壊し、次は1層分崩壊したのに対して、一番向こうの建物は崩壊を免れた]

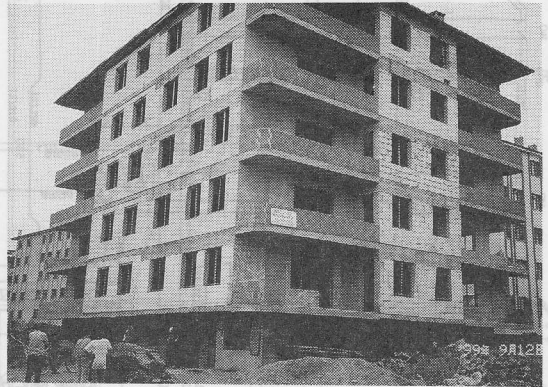
写真9 調査した6階建て鉄筋コンクリート建物の全景

当該建物（1995年に設計完了）は建設途中で骨組が6階まででき上がり、上層階から非構造部材である中空レンガを施工しつつある途中であったため、被害状況を詳細に調べることができた。西面を除く3面には2階以上に1.5mの跳ね出しがあり、跳ね出しの先端にはALCブロックあるいは中空レンガを積んで帳壁としていた。1階および2階の伏図を図5に示す。図中の数字は5段階で評価した部材の損傷度で、数字が大きいほど被害が激しかったことを表わす。エレベータ・コアのコ字型連層耐震壁を除くと純フレーム構造であるが、梁の配

建物の単位面積重量を0.66tonf/m²とし²⁾、柱・壁の終局せん断応力度を10kgf/cm²と仮定したときのベース・シア係数は桁行き方向0.27、張間方向0.22となった。トルコにおける耐震設計規準改定(1997年)前の設計用ベース・シア係数は0.1程度であるから、建設途中で重量が軽いため比較的余裕があったと考えられる。ただし日本と比べれば保有耐力は小さい³⁾。

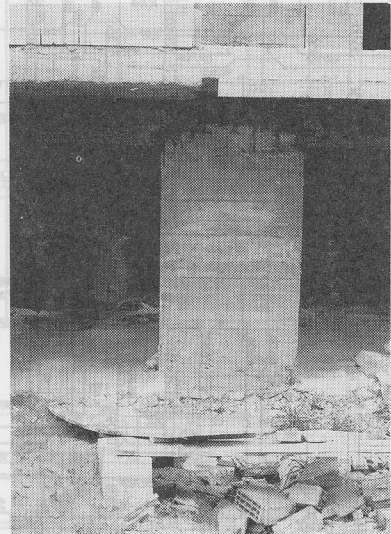
写真10 1階柱付け根の曲げ破壊

被害を調べたところ1階柱の柱頭・柱脚の曲げ破壊(写真10)が多く、大破と判定された。特に東側1階の扁平柱は面外に転倒しかかっており危険な状態であった。1階および2階の梁の曲げひびわれやせん断ひびわれも目立った。エレベータ・コアのコの字形連層耐震壁には大きなせん断ひびわれが発生し、地震力に対して有効に抵抗したことが観察できた。

このように柱・梁ともにせん断による損傷よりも曲げによる損傷が顕著であった。このことから多くの建物で見られた1層の層崩壊の主原因は、1階柱頭・柱脚の曲げ破壊が生じたあとに大きく水平変形したために、P- δ 効果によって自重を保持できなくなったことにあると推察できる。
