2003年7月30日／31日改

宮城県北部を震源とする地震 被害調査速報

東京都立大学大学院 北山和宏

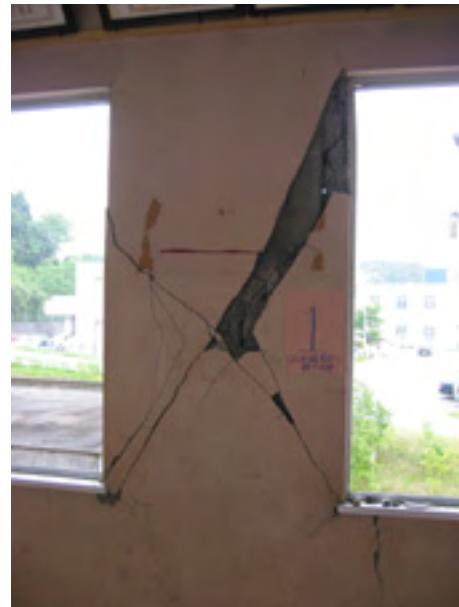
被害が最も激しいのは二階の廊下北側の柱（断面：700×500くらい）で、せん断ひび割れが発生しており、損傷度Ⅲ：2本、損傷度Ⅱ：9本、損傷度Ⅰ：3本であった（写真1.2）。また、トイレ北側の極短柱1本に損傷度Ⅳのせん断破壊が見られた（写真1.3）。張間方向の耐震壁にはせん断ひび割れ（幅0.4mmから0.6mm）が発生した。

写真1.2 北側柱のせん断ひび割れ

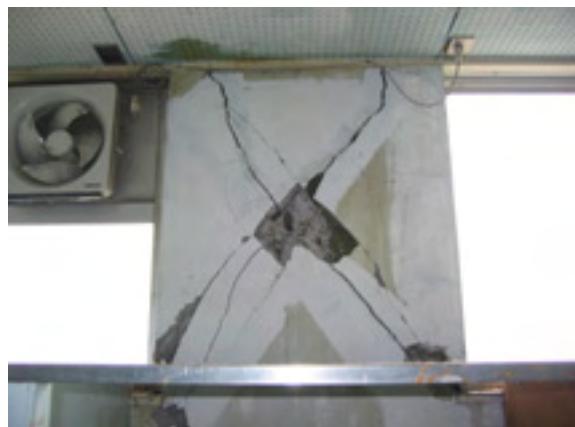
写真1.3 極短柱のせん断破壊

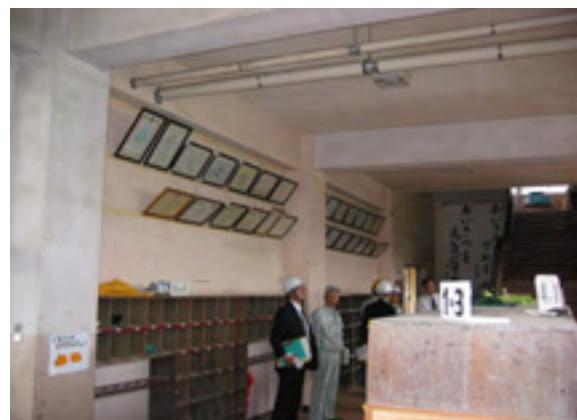
一階の桁行き方向には二連の耐震壁があり、この部分に損傷度Ⅲのせん断ひび割れが発生した（写真1.4）。また、この部分（保健室）の床には地盤の変状によるものと思われる盛り上がりが見られた。廊下北側の柱にはせん断ひび割れが発生し、損傷度Ⅲ：2本、損傷度Ⅱ：1本、損傷度Ⅰ：2本、であった。

写真1.4 一階の2連の耐震壁（損傷度III）

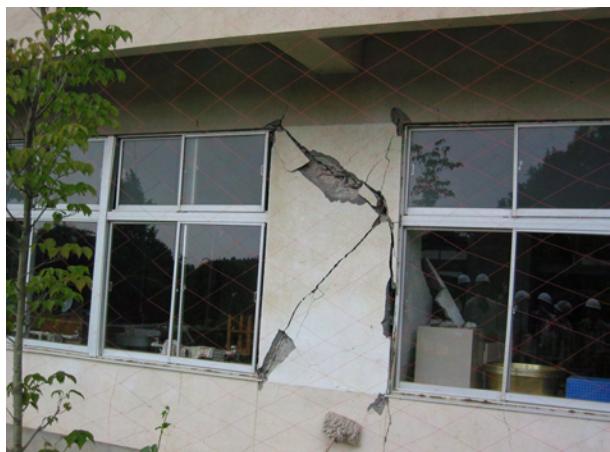
一階の伏せ図および部材の損傷度を図2.1に示す。一階のせん断損傷が最も激しく、損傷度Vの柱：2本、損傷度IVの柱：2本、損傷度IVの片側柱付き壁：1枚、損傷度IIIの柱：1本、損傷度IIIの片側柱付き壁：3枚、などとなっている（写真2.2～2.4）。日本建築防災協会の「被災度区分判定基準（2001）」によ

写真2.2 南側・下階壁抜け柱のせん断破壊

下階壁抜けが2ヵ所あり、理科実験室の南側柱では損傷度V（主筋の座屈が見られ、上階が沈下）、職員室南側柱では損傷度IVといずれも甚大な被害を受けた。

同校舎では下階壁抜け柱のせん断損傷が激しかった。本校のように桁行き方向のスパンが9mと比較的大きい場合には、下階壁抜け柱の耐震補強が必要であることを再認識した。

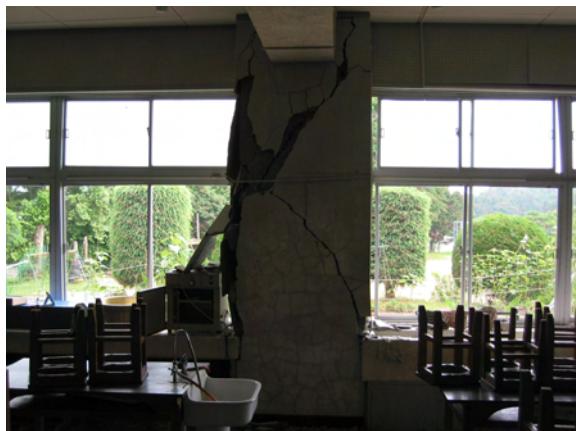
写真2.3 下階壁抜け柱のせん断破壊
(写真2.2の内側)

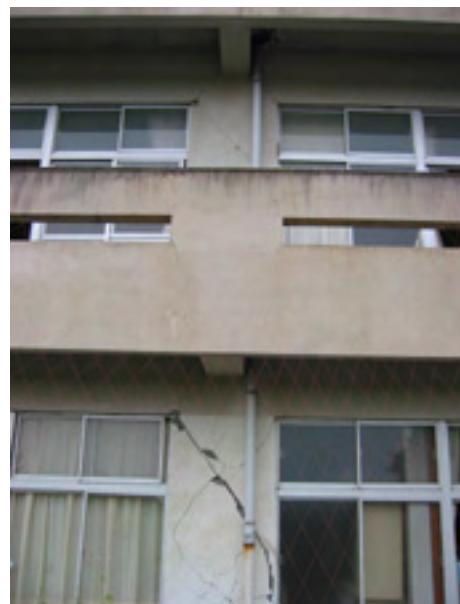
写真2.4 一階および二階柱のせん断ひび割れ

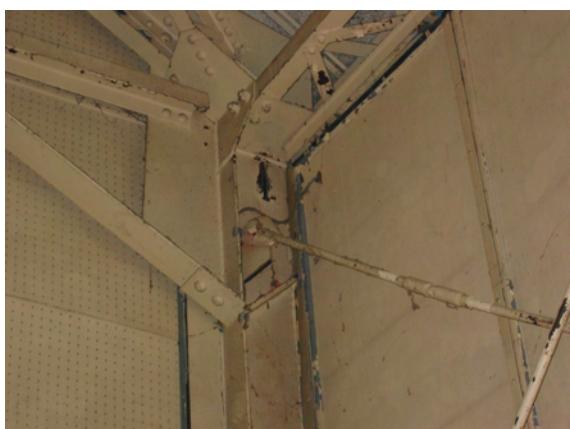
一階の桁行き構面に設置されたバッパネルが面外にはらみ出した（写真2.9）。また、二階の構面プレースのガセット・プレート端部一ヵ所において溶接が切れていた（写真2.7）。これらから、桁行き方向の耐震性能は大きく低下している（もともとバッパネルの有効性には疑問があるが…）ものと判断した。

写真2.7 溶接が切れたガセット・プレート

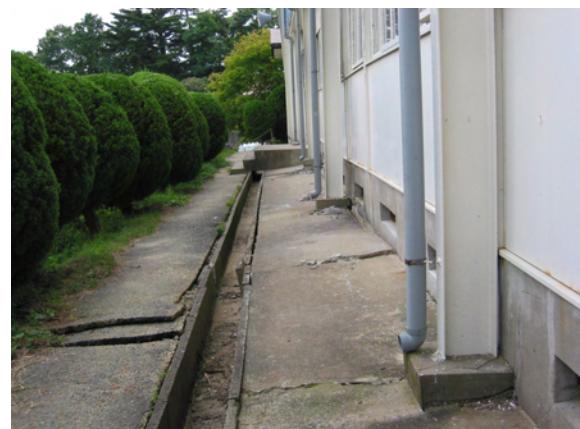
南側の桁行き構面中間部が沈下した。これは中間の鉄骨造柱（軸力のみを支持する小さいもの）の足下が面外にはみ出した（写真2.8）ために生じたものと思われる。

写真2.8 軸力支持柱の面外はみ出し

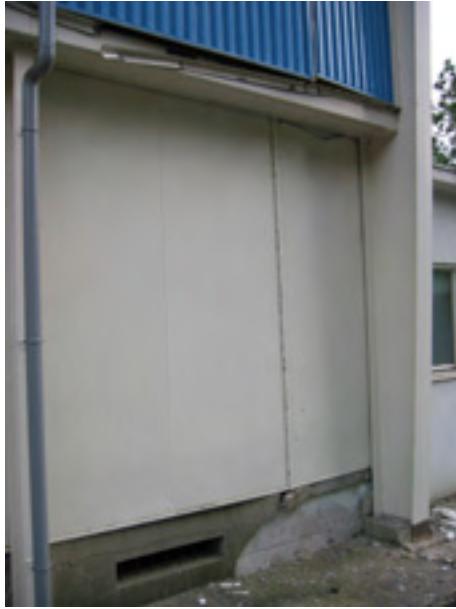
写真2.9 面外にはみ出した巴パネル

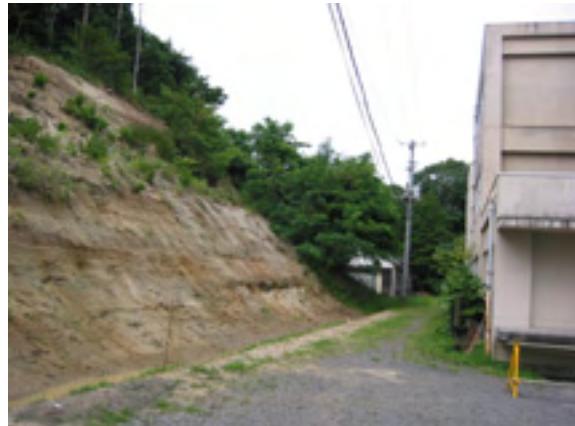
校舎は小高い丘の中腹に建っている。校庭には地割れが発生した。また校舎北側の擁壁が地面の水平移動によって押し出されて、一部が崩落していた。RC校舎は大破したため立ち入り禁止となっていた。隣接する鉄骨造体育館は臨時の職員室として使用されていた。「体育館では何か落下物などの被害がありましたか」と小学校の先生に尋ねると「特にありません」との答えだったが、後述のように体育館の耐震性能は大きく低下していると判断したので、職員室として常用することは危険である旨を河南町役場に伝えた。

写真2.10 校舎北側の切り土

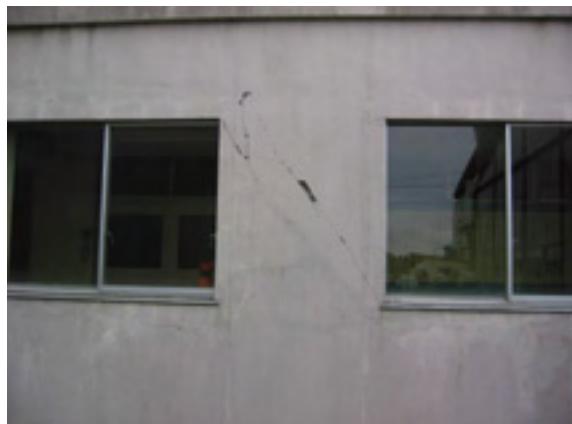
S38部分の校庭側一階柱にせん断ひび割れ（損傷度Ⅲ：1本、損傷度Ⅱ：2本）が見られた（写真3.1および写真3.3）。また廊下側の一階壁柱（せい1000mm、壁厚は図面では150mm）にせん断ひび割れ（損傷度Ⅲ：5本、損傷度Ⅱ：2本）が発生（写真3.2）し、同位置の二階壁柱にもせん断ひび割れが見られた。建物全体では〔小破〕程度である。

写真3.2 廊下側壁柱のせん断ひび割れ

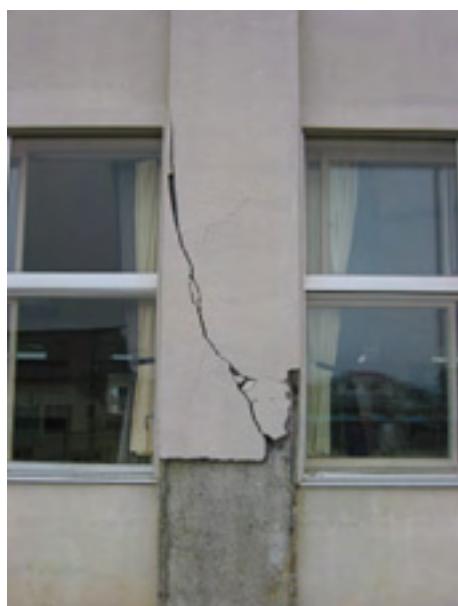
写真3.3 校庭側柱のせん断ひび割れ

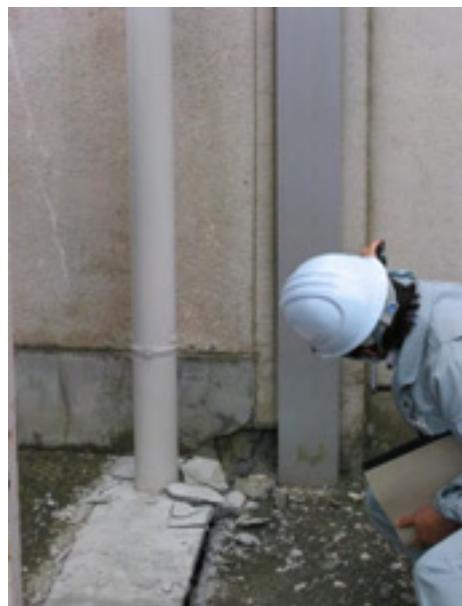
S38部分とS58部分とのあいだのExp.J. 位置で約8cm の段差が生じた。

写真3.4 Exp.J. 部分の段差 (約8cm)

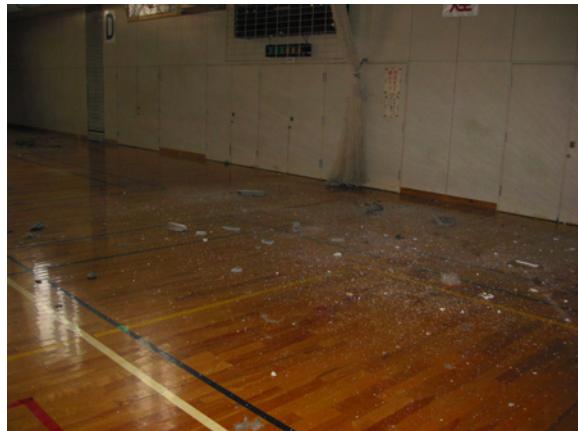
キール梁付近からモルタル片多数が落下した（写真4.2）。その大きさは最大で35cm×25cm×3cmであった。また天井ボードの一部が落下し、大きなスピーカーが落下しかかっていた。このような被害のために、避難所として使用できなかった、とのこと。キール梁+シルバークール版の建物タイプについては早急に耐震診断して必要な措置を講じるように矢本町教育委員会に伝えた（町の担当者はこのタイプの建物の危険性について全く認識していなかった）。

写真4.2 キール梁付近から落ちたモルタル片

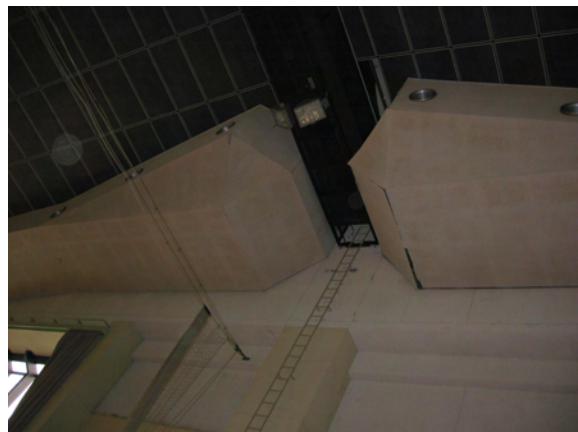
写真4.3 キール梁付近 (天井材がはずれている)

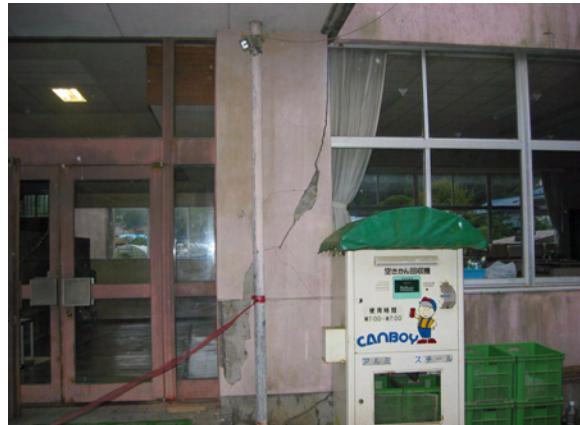
桁行き方向について南側一階柱（断面: 800×450くらい）1本に損傷度Ⅲのせん断ひび割れ（写真5.2）、北側一階の構面には損傷度Ⅲおよび損傷度Ⅱのせん断ひび割れが各1本づつ、片側柱付き壁に損傷度Ⅰのせん断ひび割れ、がそれぞれ見られた（写真5.3）。一階の床スラブにひび割れが生じた。建物全体では「小破」程度である。

写真5.2 南側柱のせん断ひび割れ

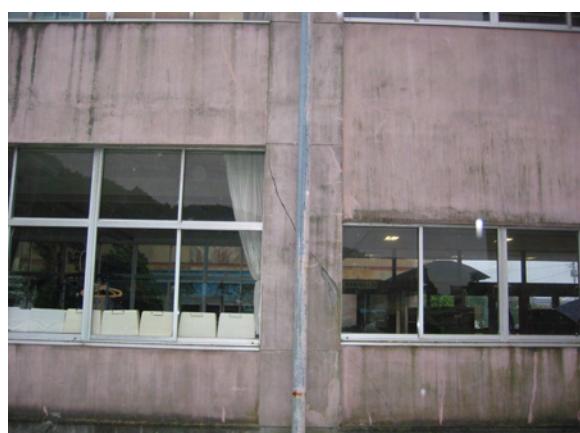
写真5.3 北側柱のせん断ひび割れ

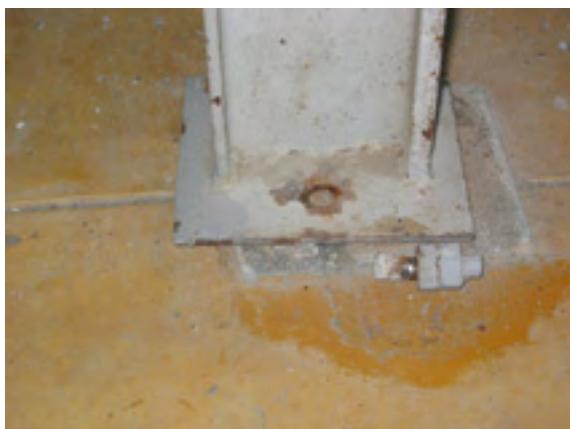
二階の桁行き方向には両構面に鉄骨プレース（L-65x65x5）が2枚づつ配置されている。その片側の縦材（H-125x60、フランジ厚さ8）の足元はアンカーボルト（M16）2本でRC梁にアンカーする形式であったが、一ヵ所ではアンカーボルトが2本とも破断などによって抜け出しており（写真5.7）、ほかの3ヵ所ではベースプレートが滑ってアンカーボルトが効いていない状態になっていた（写真5.8）。このことから桁行き方向の残余耐震性能は当初の半分以下に低下していると考えられる。この被害について鳴瀬町では把握していなかった。これはプレースをちょっとと見ただけでは見過ごすような被害であったためであろうが、プレースの重要さを認識している者が見ればすぐに気が付いたと思われる。避難所として使用することは不適切であることを鳴瀬町教育委員会に伝えた。

写真5.7 プレース縦材脚部のアンカーボルトの破断

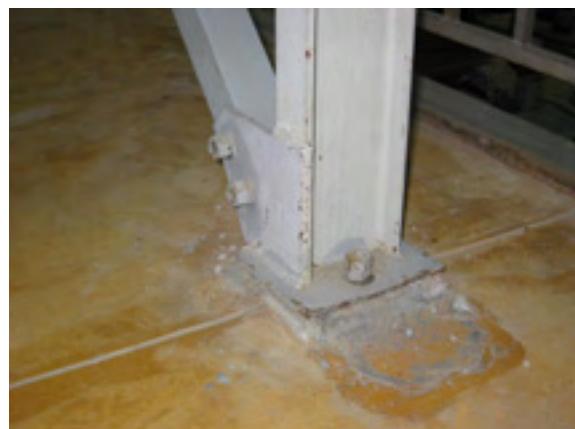
写真5.8 プレース縦材のベースプレートの移動
