平成15年5月26日宮城県沖の地震による 文教施設の被害調査報告

東京都立大学大学院建築学専攻助教授 北山 和宏
東北大学大学院都市・建築学専攻助教授 前田 匡樹

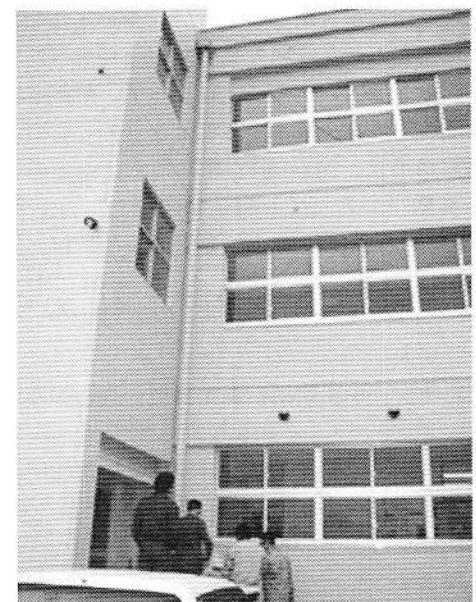
耐震診断の結果、1階桁行方向の構造耐震指標 I_s 値は0.66で、北構面の柱に袖壁を増設する補強が行われた。写真1のように増設した袖壁に軽微な曲げひび割れが発生した他、張間方向の耐震壁や方立て壁にもせん断ひび割れ(幅0.2mm程度)が生じた。

写真1 沢辺小学校・校舎の増設した袖壁(軽微な曲げひび割れが発生した)

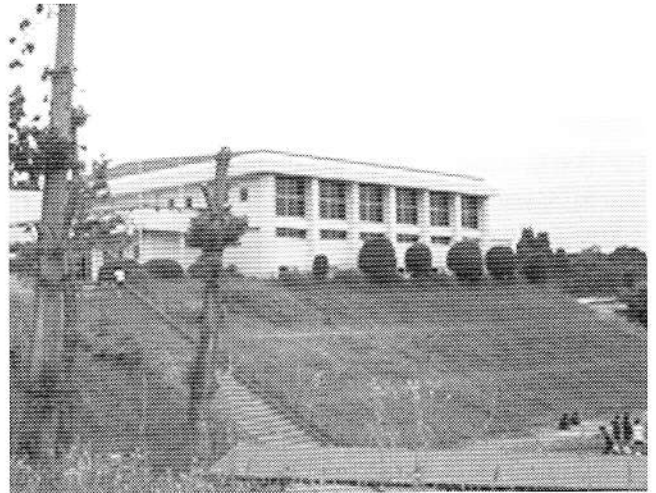
写真2 金成中学校・体育館の全景

- (1) 南校舎 (RC3階建、S46建設)
耐震壁にせん断ひび割れ (幅0.3-0.4mm程度)、腰壁に
もひび割れが生じ、トイレのタイルが剥落した。北棟と
の間のエキスパンション・ジョイントの衝突によりコン
クリートが一部破損した。
- (2) 北校舎 (RC造2階建、S46建設)
柱に軽微な曲げひび割れが生じた箇所があった。
- (3) 体育館 (RC造2階建+S造屋根、S47建設)
全景を写真2に示す。1階耐震壁にせん断ひび割れ、2
階開口耐震壁にもせん断ひび割れ (幅1mm以上、損傷
度Ⅲ) が生じ全体として [小破] 程度の被害である。

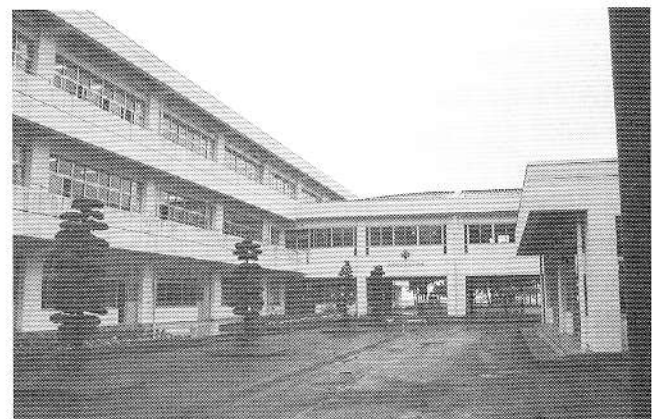
- (1) 校舎北棟西側・北棟東側・南棟 (いずれもS57)
1978年宮城県沖地震の後に改築されたRC造校舎3棟の
うち、北棟西側 (3階建、写真3) は構造耐震指標Isの最
小値 (1階桁行き方向) が0.52と判定値 (Iso=0.7) を下
回るが、北棟東側 (3階建) および南棟 (2階建) のIs値
はそれぞれ0.77、0.89と比較的耐震性が高い。北棟西側
および東側の補強工事は未実施 (南棟は補強不要の診断
結果) であった。

耐震壁、柱および腰壁などに軽微なひび割れ (幅
0.2mm程度、損傷度。) や、校舎間のエキスパンショ

写真3 築館小学校・校舎北棟の全景

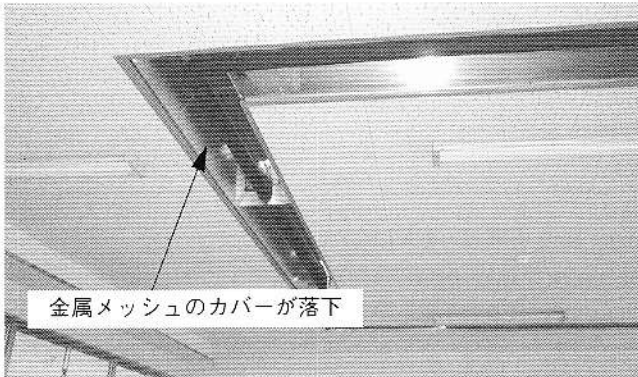
ン・ジョイントの衝突によるひび割れが生じたが、全体として構造躯体の被害は軽微であった。多くの教室で、写真4に示すように天井の暖房器具の金属製カバーが落下するなどの非構造部材の被害が生じた。

写真4 校舎棟天井暖房器具

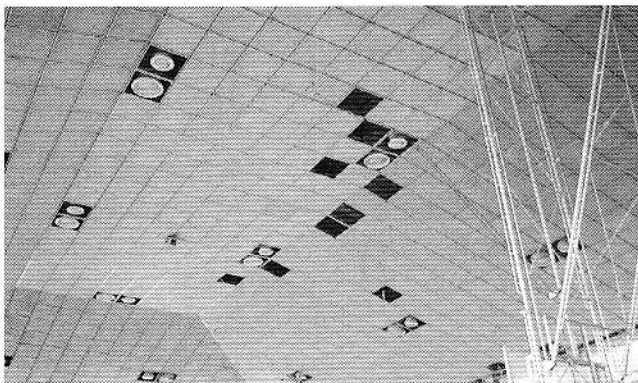
RC部分の耐震壁や、掃き出し窓により短柱化した柱にせん断ひび割れ (幅0.5mm程度、損傷度Ⅱ) が多数発生した。また、写真5のように天井の仕上げボード (グラスウール) が多数落下した。

写真5 体育館の天井仕上げボードが落下

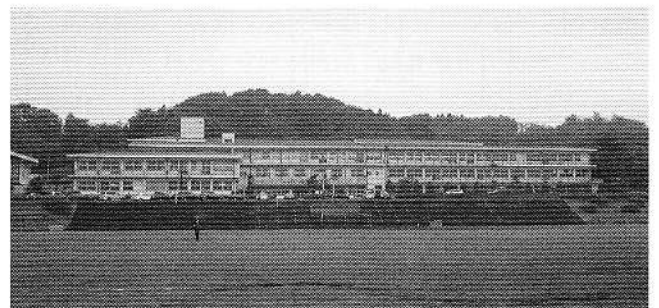
RC造校舎4棟 (3階建、S42~S47建設、写真6) があり、それぞれの最小Is値は0.55~0.68である。補強設計済みであるが補強工事は行われていない。各校舎棟では、老朽化による以前からのひび割れの拡大も含め、腰壁・垂壁の縦ひび割れ、壁開口部の隅角部のひび割れや階段室の耐震壁などにひび割れ (幅0.2mm程度、損傷度Ⅰ程度) が生じたが、全体としての被災度は軽微であった。教室内の空調ダクトを格納している天井ボードにたわみ及びひび割れが生じた。

写真6 築館中学校・南教室棟の全景

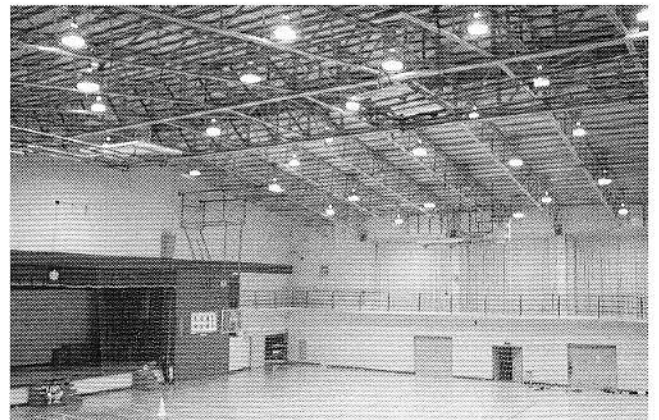
屋根は写真7のようにトラス梁と屋根面ブレースから構成されており、屋根面ブレースのガセット接合部のリ

写真7 築館中学校・体育館

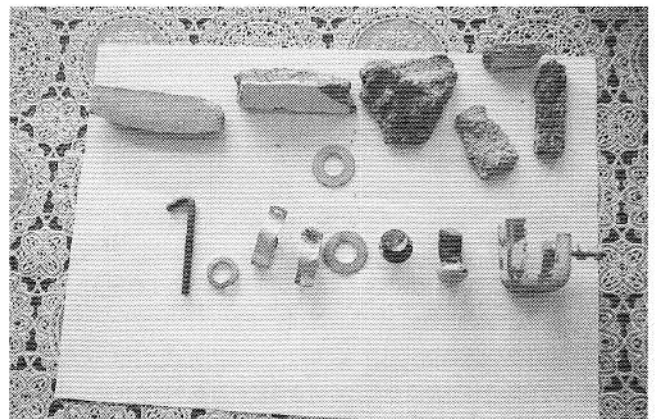
ベットが破断 (写真8) して落下し、ブレース2本が垂れ下がった (調査時には応急処置済み)。また、屋根付け根部のコンクリートが破損し破片数個 (10cm大、写真8) が体育館内に落下した。また、窓ガラスが3枚破損した。

写真8 体育館天井から落下したリベット、コンクリート片など

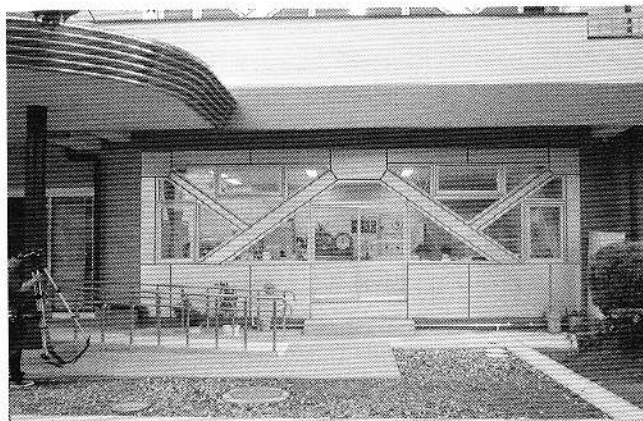
写真9 米山中学校・教室棟の補強鉄骨ブレース

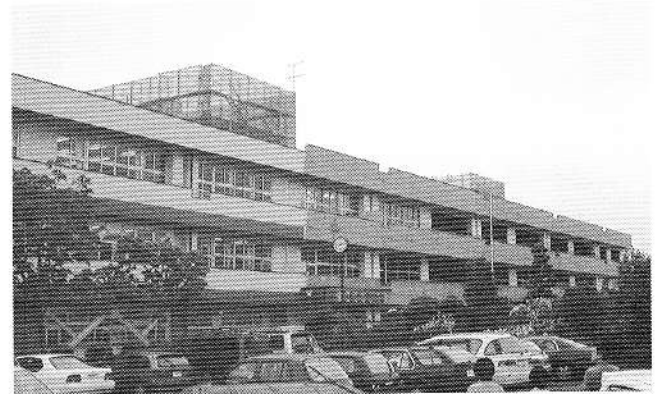
口耐震壁（廊下側）及び鉄骨ブレース（南面側、写真9）の増設、張間方向にも耐震壁増設などの耐震補強計画がなされた。調査時点では、西側は補強工事が終了しており、東側は補強工事中（建具を撤去し、1階のRC壁の配筋工事中）であった（写真10）。補強工事が完了していた西側では、補強RC耐震壁の開口部隅角部の一部に軽微な斜めひび割れが発生したが、その他の被害はなく、ガラスの破損、家具の転倒なども生じなかったとのことである。補強工事中の東側では、張間方向の耐震壁1枚にせん断ひび割れ（1-2mm程度）や柱に軽微なひび割れ（損傷度。程度）が発生するなど、西側と比較するとやや損傷は大きかったものの、全体としての被害は軽微であった。

写真10 米山中学校・教室棟（手前が耐震改修済みの西側、奥が未改修の東側）

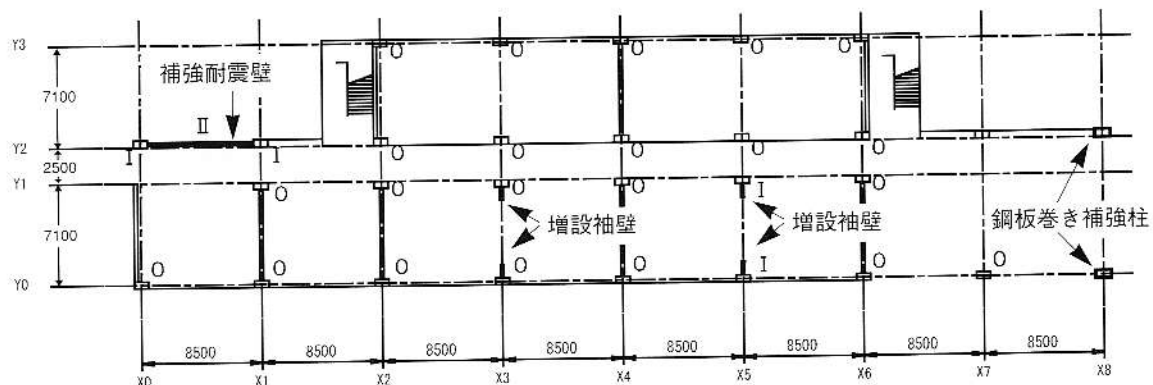
図2 涌谷第二小学校校舎の1階伏図と部材損傷度（単位mm）

全景を写真11に示す。耐震診断（桁行方向の I_s は1～3階で0.62～0.63）を行い、耐震補強工事（RC耐震壁1、2階で各1枚の増設、壁抜け柱の補強（袖壁増設、鋼板巻き））を実施済みであった。廊下、教室の床に多数のひび割れ（幅1-2mm程度）、腰壁にも縦ひび割れが見られたが、柱などの構造躯体に大きな損傷はなかった。1、2階の補強RC造耐震壁（写真12）にせん断ひび割れ3本程度発生

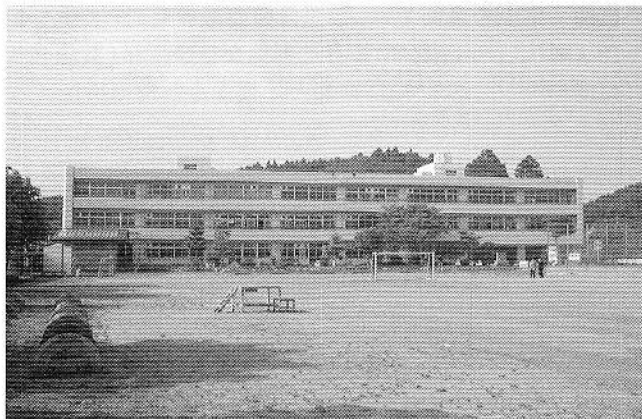
写真11 涌谷第二小・教室棟の全景

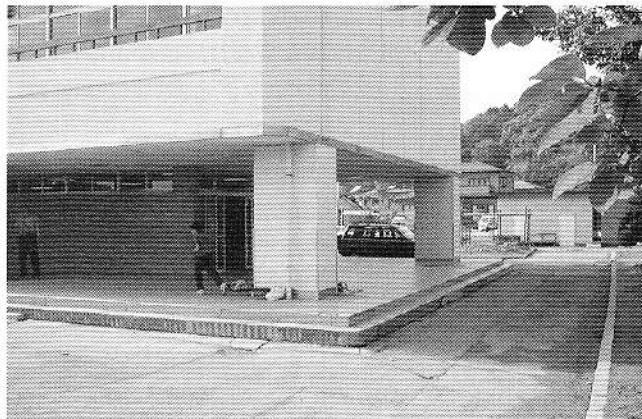
（1階は幅0.6mm、2階は0.3mm、損傷度Ⅱ程度）しており、地震時に補強壁が有効にせん断力を負担したと思われる。鋼板巻き補強した下階壁抜け架構の柱には損傷は見られなかった（写真13）。

写真13 鋼板巻き補強した壁抜け架構の柱（損傷は見られない）

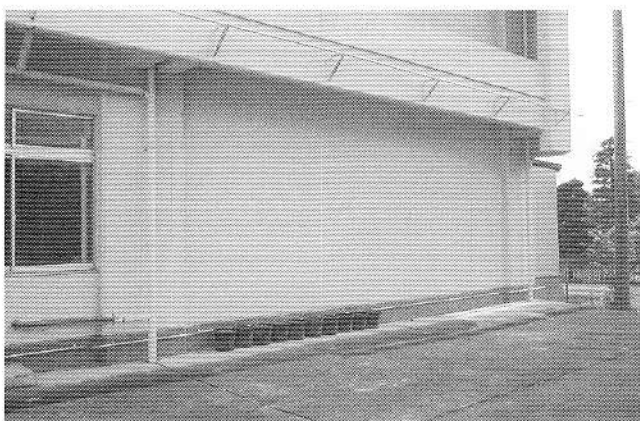
写真12 補強RC造耐震壁（せん断ひび割れが発生）

今回調査した地域の学校施設のRC造校舎については、構造躯体の深刻な被害は見られなかった。耐震補強されていない校舎では柱や耐震壁に損傷度Ⅱ以下の曲げひび割れやせん断ひび割れが発生した事例も見られた。これに対して耐震補強された校舎の被害はおおむね軽微で、開口付き増設壁や補強袖壁に発生したひび割れも軽微であり、ガラスの破損や家具の転倒なども少なく、耐震補強の効果が発揮されたと考えられる。ただし、桁行き方向に各階に1枚だけ耐震壁（厚さ250mm）を増設した涌谷第二小学校の校舎では幅0.6mmのせん断ひび割れが発生し、側柱まで達していた。この増設壁にせん断力が集中することによって補強部材として十分に機能したと考えられる一方で、もう少し薄い増設壁を数カ所に分散して設置していれば涌谷中学校のようにヘアクラック程度の損傷ですんだとも予想できる。バランスよく補強部材を設置することの重要性を改めて認識した。

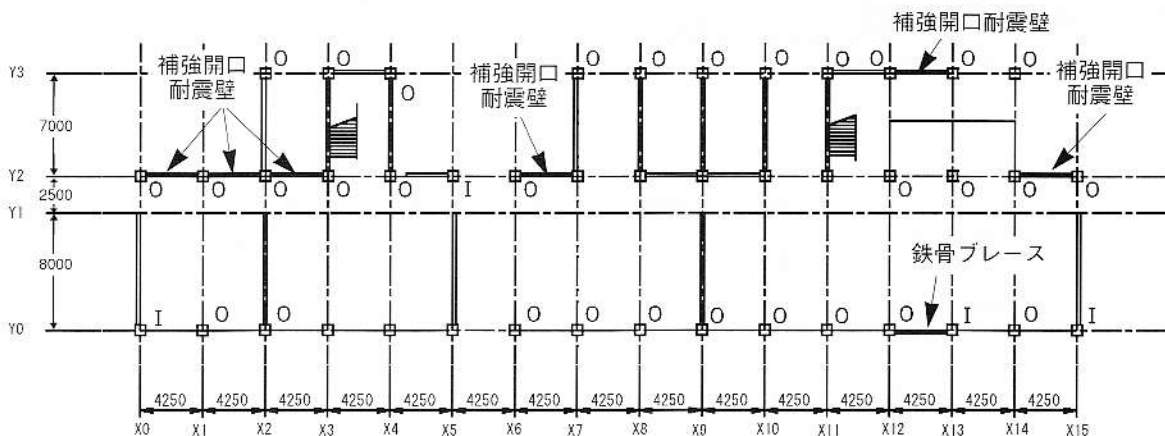
南面を写真14に、1階伏図を図3に示す。耐震診断（桁行方向の I_s は1階0.43（第2種構造要素を無視すると0.66）、2階0.73、3階1.39）、補強設計（RC開口耐震壁6枚、鉄骨ブレース1枚の増設）を行い耐震補強済み。

図3 涌谷中学校南校舎の1階伏図と部材損傷度（単位mm）

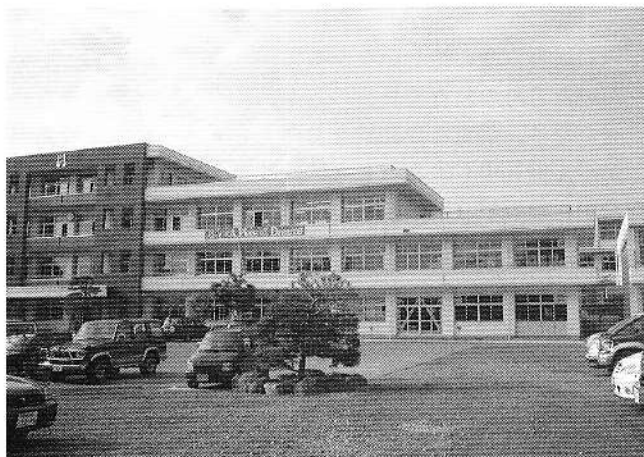
写真14 涌谷中学校・南校舎

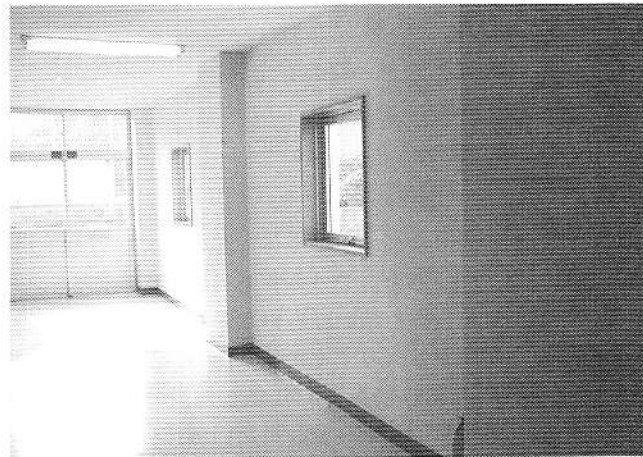
補強鉄骨ブレースの接合部モルタルに鉄骨棒に直角方向に軽微なひび割れが生じていたが、施工時のものと思われる。補強RC造耐震壁（写真15）の開口部隅角部には軽微な斜めひび割れが発生した個所があり、既存の柱は

写真15 補強開口耐震壁（ほとんど損傷なし）

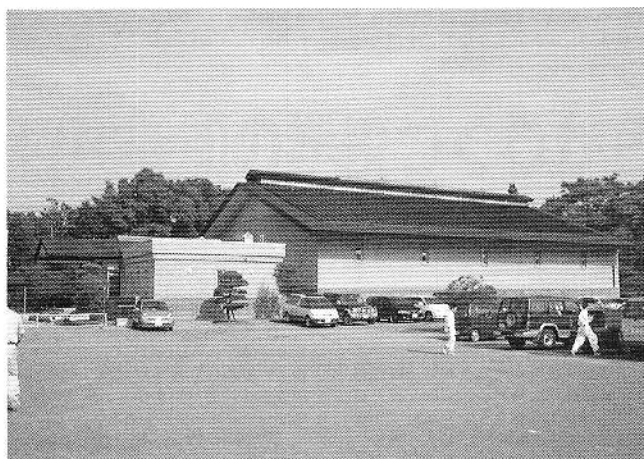
写真16 武道場（平成9年）の全景

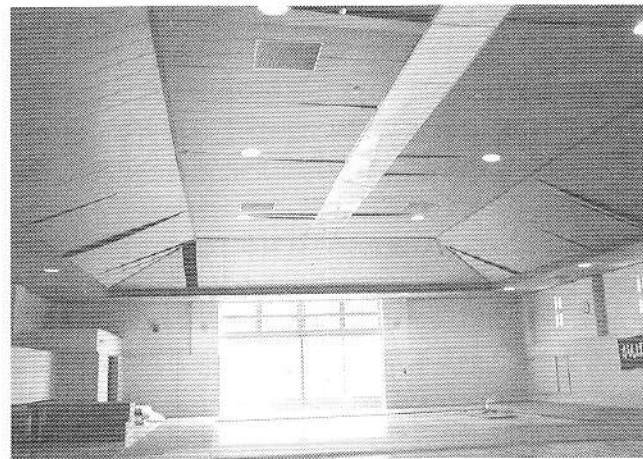
写真17 武道場・天井の仕上げ材が脱落し一部が落下

平成9年建設と最も新しい武道館（写真16）では、RC壁にひび割れが生じ、写真17のように天井の仕上げ材の接合部が破損し一部が脱落した。
