三陸南地震（2003年5月26日） 被害建物調査 速報

東京都立大学大学院 北山和宏

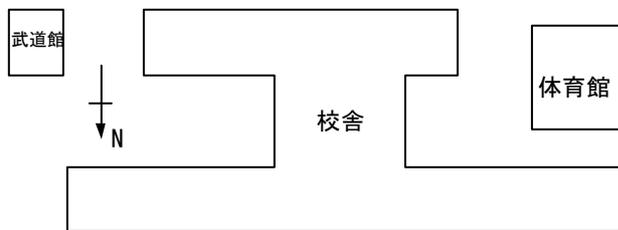
被害： ガラス破損

二階のギャラリー柱に曲げひび割れ（幅 0.3mm）

二階の開口付き耐震壁にせん断ひび割れ（幅 1mm 以上：損傷度 III）

一階耐震壁にせん断ひび割れ

二階開口付き耐震壁脚部(200mm の位置)に水平ひび割れ（幅 1mm）

体育館全体としては「小破」と判断される。

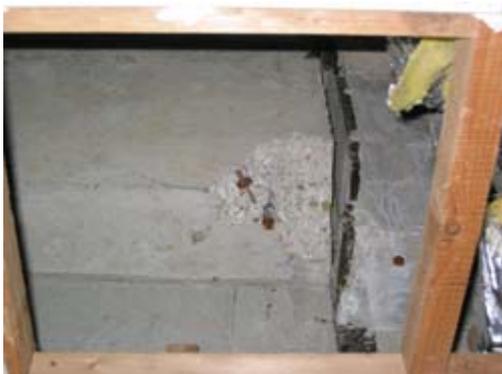
被害： 北校舎と南校舎の間のエキスパンション・ジョイント（間隔なし）の衝突によるコンクリート塊の落下

南北校舎間のエキスパンション・
ジョイントの衝突

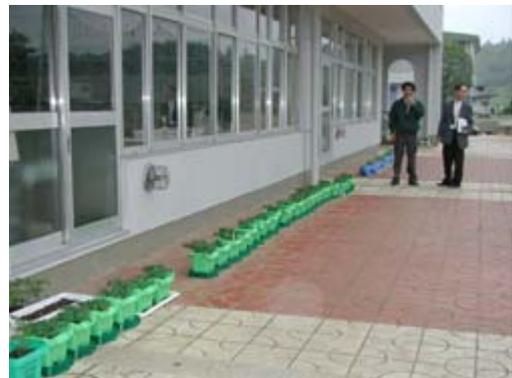
地盤の被害状況 北側浄化槽の浮き上がり 50mm ぐらい／南側地盤変状／渡り廊下の鋼管柱の一部沈下

校舎・南側地盤変状

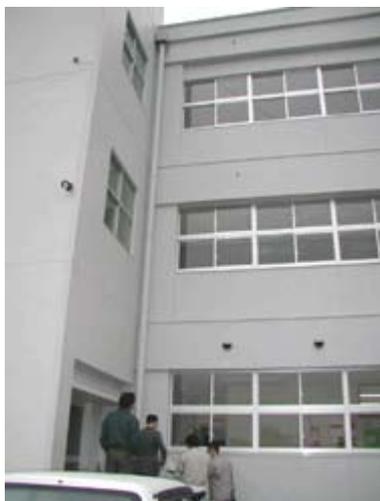
被害：袖壁に曲げひび割れ(ヘアクラック)

北面柱（1F～3F）の袖壁補強
（曲げひび割れ発生）

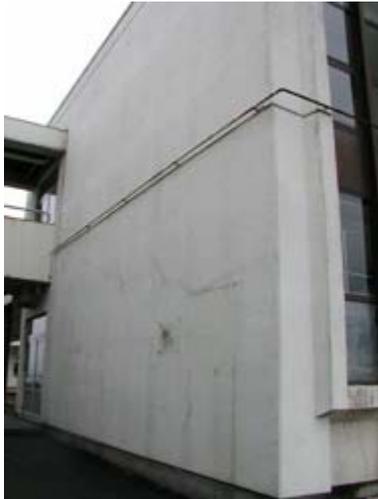
張間方向一階の妻壁（耐震壁）にせん断ひび割れ

南棟妻壁
(せん断ひび割れ発生)

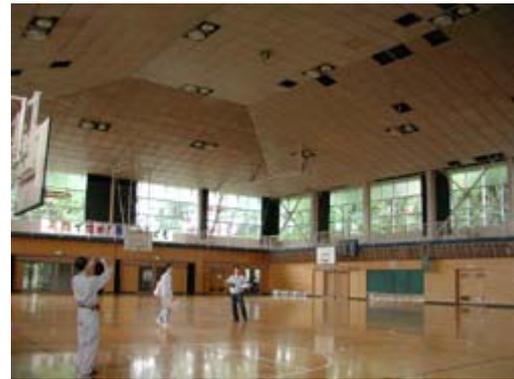
被害： 天井のグラスウール材の落下

体育館・内部
(天井のグラスウール材落下)

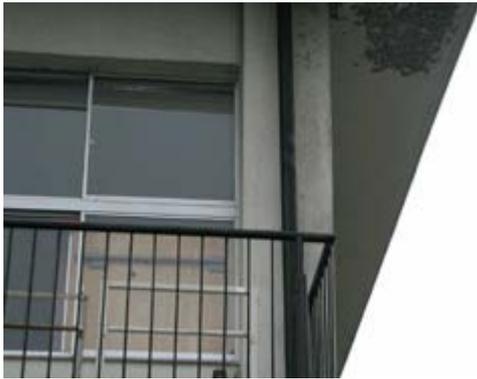
一階隅柱に縦ひび割れ

南校舎・2F 隅柱
(縦方向ひび割れ)

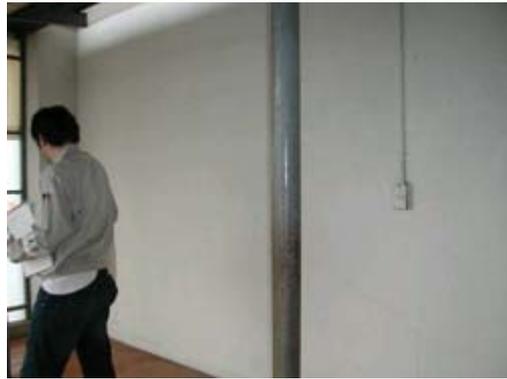
張間方向一階の耐震壁にせん断ひび割れ (幅 0.2mm)

張間方向 1F 耐震壁
(せん断ひび割れ発生)

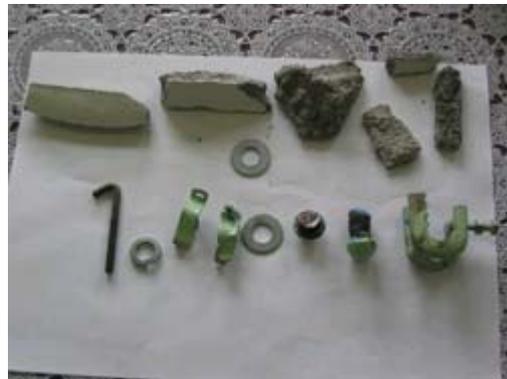
被害： 屋根面ブレース2本の垂れ下がり (ガセット接合部の片側のリベットが破断して落下したため)

上部のコンクリート片剥落
窓ガラス3枚破損

体育館天井及び周辺からの落下物

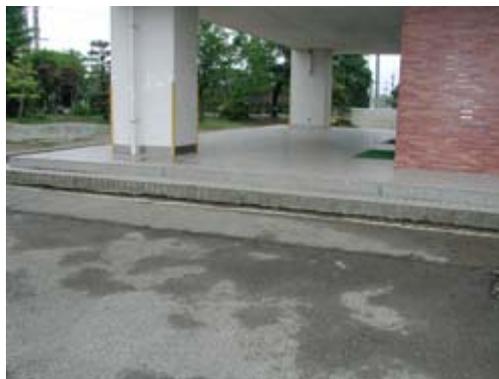
被害：一階RC増設壁にせん断ひび割れ（幅0.4mm）および梁下打ち継ぎ部に水平ひび割れ／増設壁の側柱に曲げひび割れ／増設壁のせん断ひび割れが側柱頭部まで連続して発生
北側の土間コンクリートの沈下

北側の土間コンクリートの沈下
及び鉄板巻き立て補強した柱

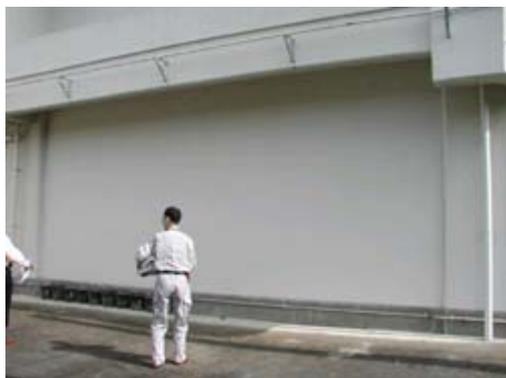
北面1F・RC増設壁
（せん断ひび割れ・幅0.4mm発生）

耐震補強されていない校舎では柱や耐震壁に損傷度Ⅱ以下の曲げひび割れやせん断ひび割れが発生した。耐震補強された校舎の被害はおおむね軽微で、開口付き増設壁や補強袖壁に発生したひび割れも軽微であった。ただし桁行き方向に1枚だけ耐震壁（厚さ250mm）を増設した涌谷第2小学校の校舎では幅0.4mmのせん断ひび割れが発生し、側柱まで達していた。この増設壁にせん断力が集中することによって補強部材として十分に機能したと考えられる一方で、もう少し薄い増設壁を数カ所に分散して設置していれば涌谷中学校のようにヘアクラック程度の損傷ですんだとも予想できる。バランスよく補強部材を設置することの重要性を改めて認識した。

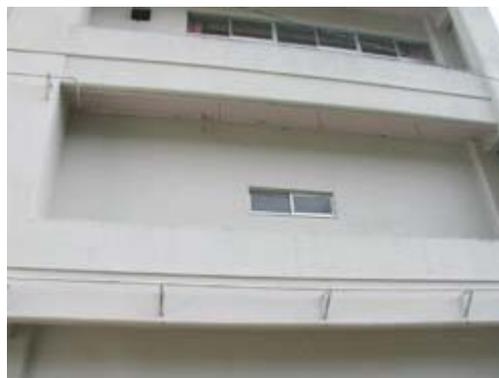
2F開口付き増設壁
（せん断ひび割れ発生）

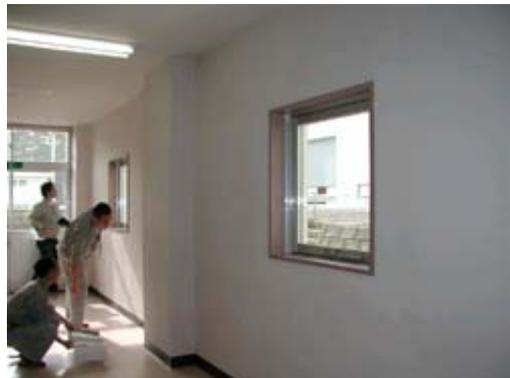
被害： 開口付き補強壁に軽微なせん断ひび割れ

第二校舎・開口付き増設壁
(軽微なせん断ひび割れ)

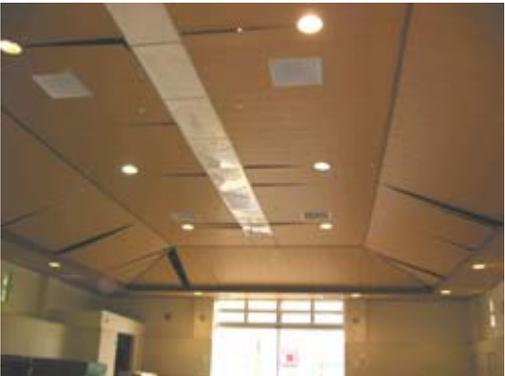
被害： 天井板の落下
二階耐震壁にひび割れ

柔剣道場 (天井板の落下)

このように今回調査した学校建物の耐震補強法は妥当であり、有効に機能したと考えられる。一方、非構造部材の被害は今回も多く発生し、ガラスの破損、教室の天井に設置された暖房設備のグリルの落下や体育館の天井材の落下が顕著であった。今回の地震では体育館内の落下物によって怪我をした児童・生徒は幸いにもいなかったが、学校の先生がたは地震が発生したらすぐに体育館外に避難すべきであると痛感されたようである。しかし地震時に多くの児童・生徒の行動を掌握して避難行動を円滑に行うことには困難が伴うであろう。体育館は地震時の避難場所になるような施設であるから、天井材の落下などは本来あってはならないはずである。早急な点検と対応とが必要である。

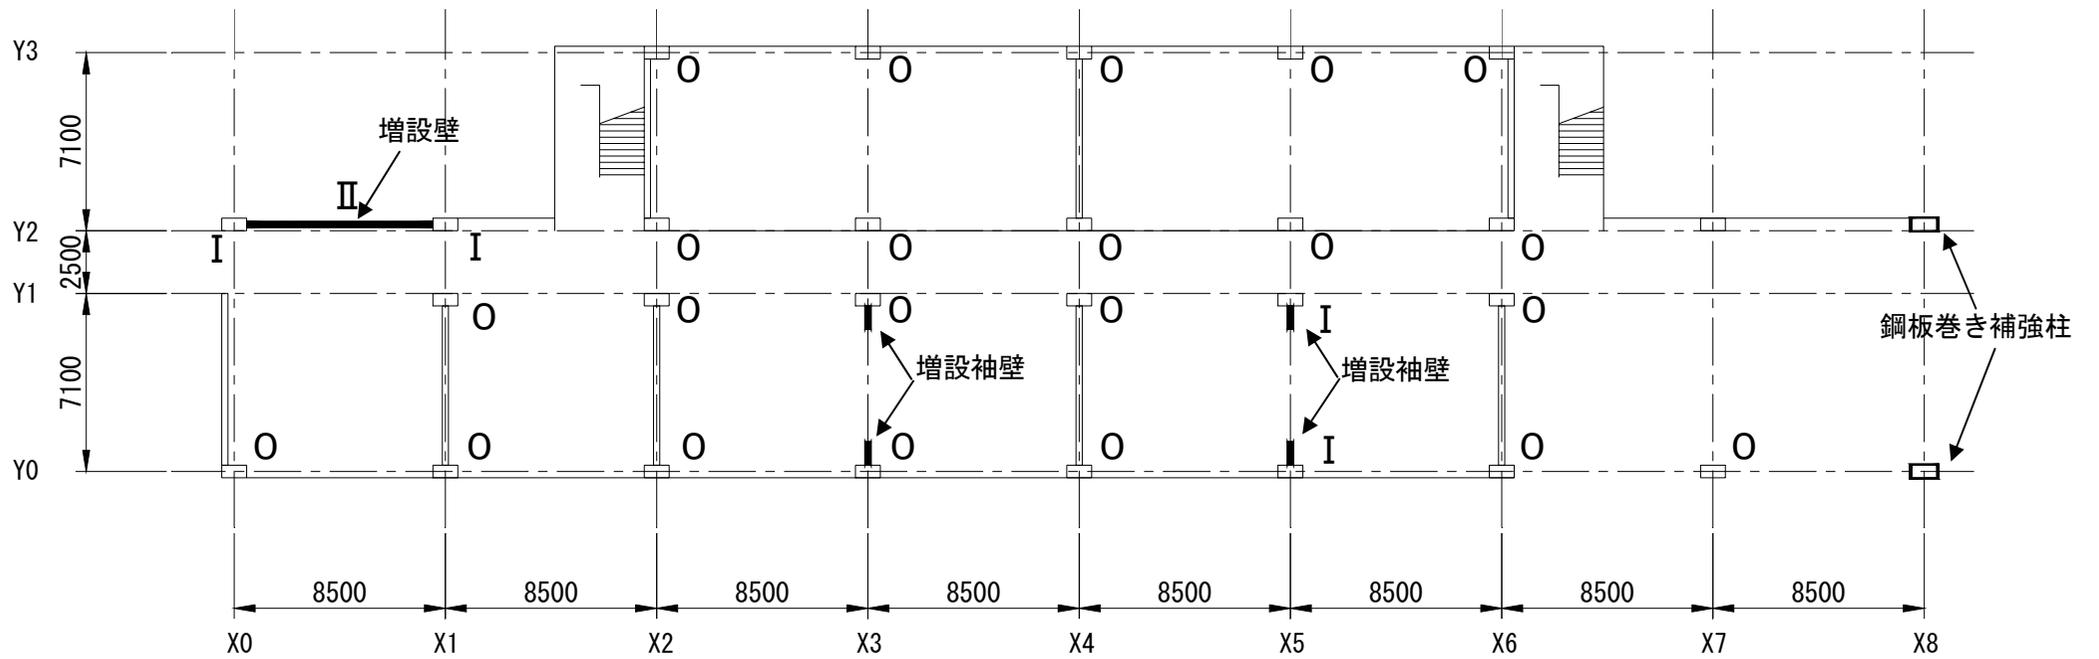
図1 涌谷第二小学校校舎の1階伏図（単位 mm）と部材損傷度

柱には軽微な曲げひび割れ

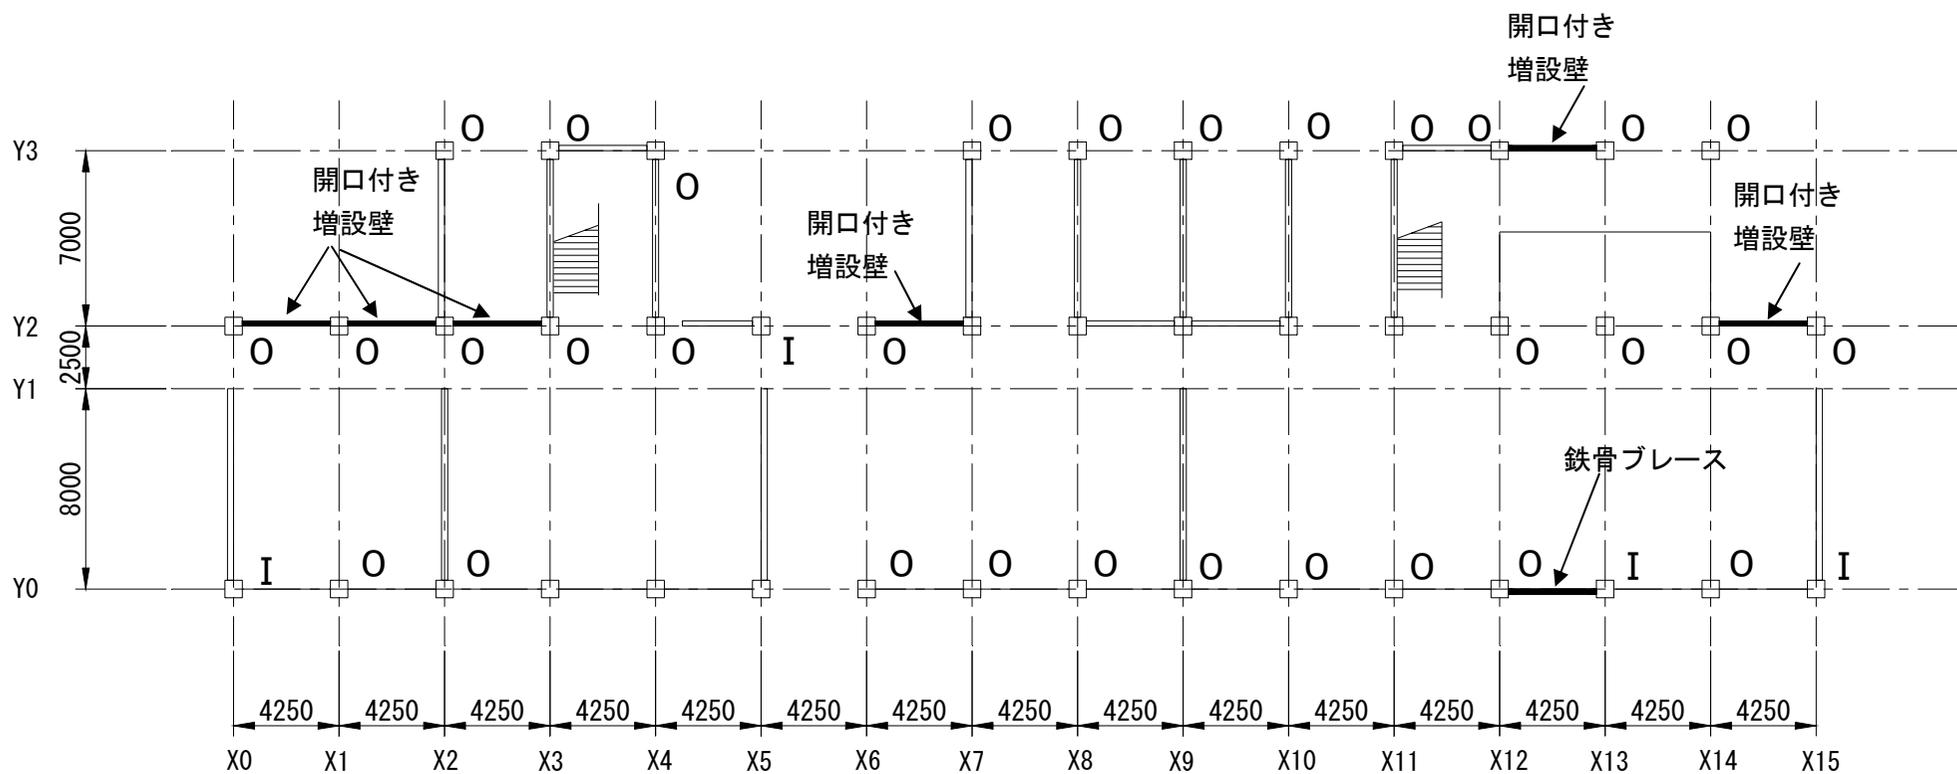
図2 涌谷中学校南校舎の1階伏図（単位 mm）と部材損傷度

被害： 開口付き増設壁にせん断ひび割れ (ヘアクラック)

鉄骨ブレース周囲の間接接合部にひびわれ (一部は斜めひび割れ)

張間方向一階の耐震壁数カ所にせん断ひび割れ (幅0.5mm、0.4mm)

張間方向の梁に曲げひび割れ

柱は殆ど被害無し
