4-2. 2011年東北地方太平洋沖地震における栃木県での事例

4-2-2. 耐震補強されたRC建物の上部構造および基礎構造の被害と耐震性能

～ I 中学校の事例～

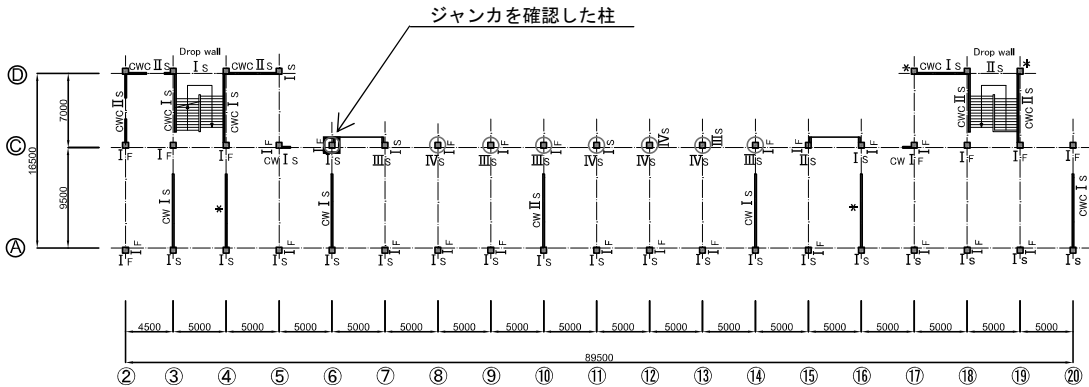
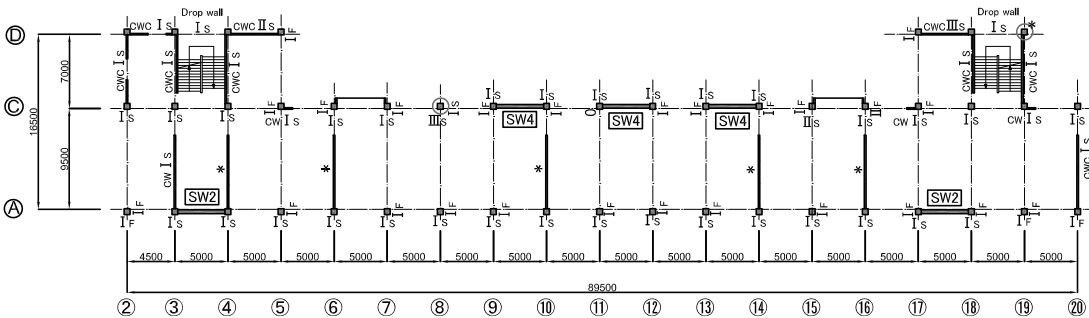
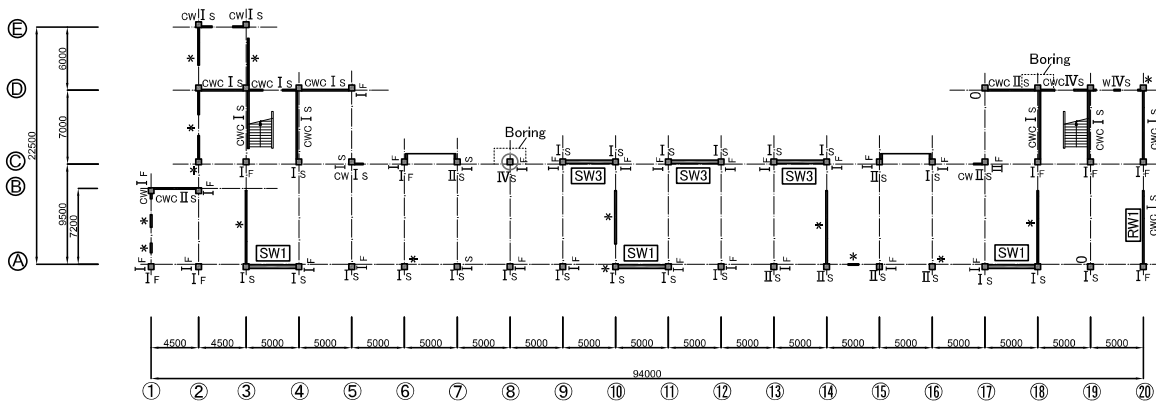
図 4.2.2 普通教室棟 耐震補強後の伏図および損傷状況

地震から約 1 カ月後の 4 月 27 日に現地調査を行った。各階の柱および壁の損傷度を図 4.2.2 の平面図および図 4.2.3 の軸組図にローマ数字で示す。被害状況を写真 4.2.2 から写真 4.2.7 に示す。今回の地震によって耐震補強を施さなかった 3 階において、C 通りの RC 短柱四本が桁行方向にせん断破壊（損傷度Ⅳ、写真 4.2.2）し、張間方向でもせん断破壊した柱が見られた。2 階では、鉄骨ブレースから 1 スパン離れた C-8 通りの RC 短柱に損傷度Ⅲのせん断ひび割れが生じ、鉄骨ブレース脇の RC 柱にも軽微なせん断ひび割れが発生した。1 階では D 通りの開口壁および C-8 通りの RC 柱一本がせん断破壊（損傷度Ⅳ、写真 4.2.3(c)）し、鉄骨ブレース脇の RC 柱に軽微なせん断ひび割れが生じた。南側の RC 長柱に損傷度Ⅱのせん断ひび割れが見られた。

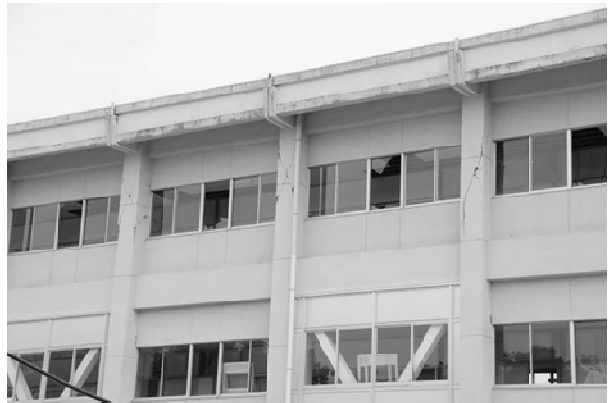
写真 4.2.2 普通教室棟 C通りの3階のせん断破壊

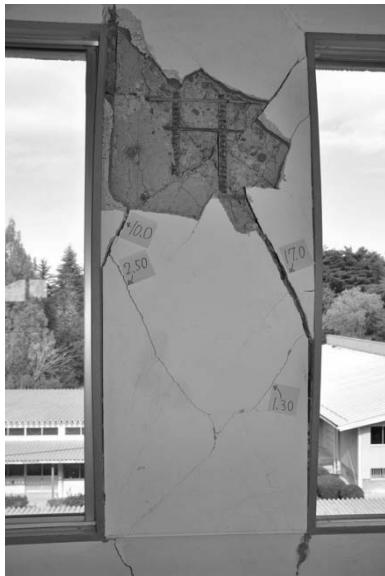
(a) 3階 C-13 柱

写真 4.2.3 C通りの柱のせん断破壊

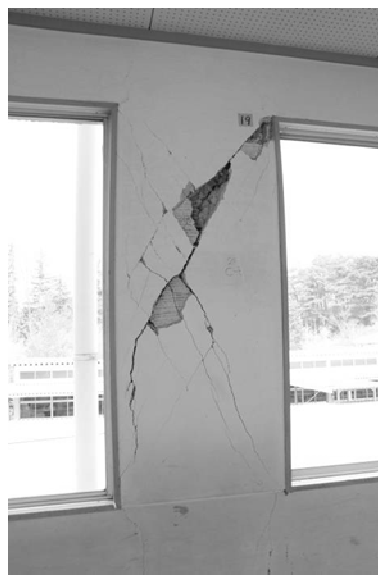
(b) 2階 C-8 柱

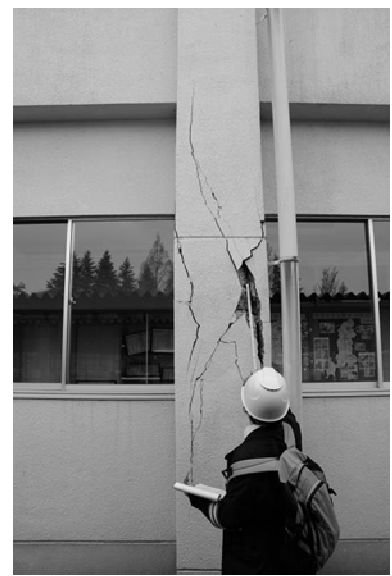
(c) 1階 C-8 柱

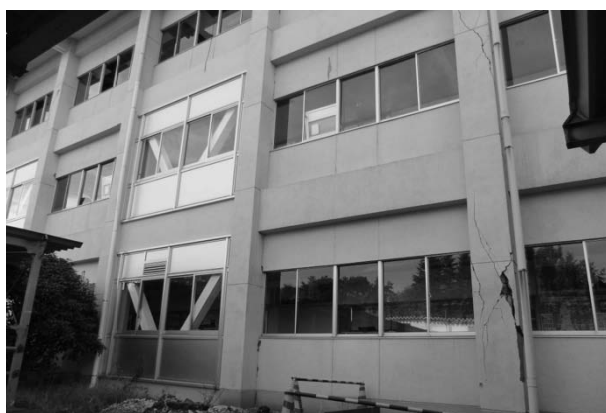
写真 4.2.4 C通りの鉄骨ブレースに隣接し C-8 柱（右側）のせん断破壊

図4.2.7に示すようにC通り1階および2階の鉄骨ブレースは腰壁および垂れ壁を除去して設置された。しかし、鉄骨ブレース架構に隣接する腰壁および垂れ壁は、両脇の柱と切り離すための耐震スリットを設けることなく、そのままに残された。この腰壁および垂れ壁が鉄骨ブレースの面内水平変形を拘束した結果、1階および2階の水平剛性が耐震補強設計で想定した以上に増大したと思われる。耐震補強しなかった3階の水平剛性は相対的に低下し、水平層間変形が増大してC通りの短柱がせん断破壊したのである^{4, 5)}。

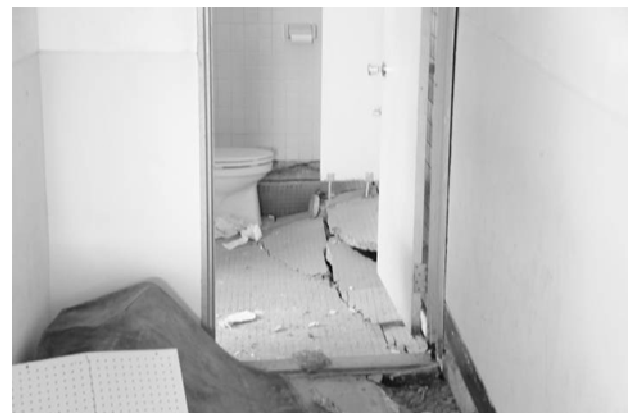
北側に突出した 1 階の便所では床面が北へ 290 mm 沈下したが（写真 4.2.5）、建物全体の傾斜はなかった。張間方向の教室戸境にはコンクリート・ブロック（CB）壁と RC 壁とが交互に配置されていたが、CB 壁は梁下まで積まれていなかったため、面外方向の震動によって多数の CB が落下した（写真 4.2.6）。階段室脇の雑壁ではせん断力による破壊が著しかった。

写真 4.2.5 1階床スラブの不同沈下

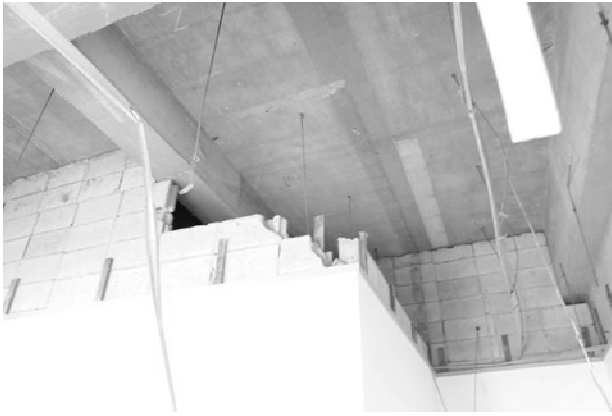
写真 4.2.6 コンクリートブロック壁の崩落

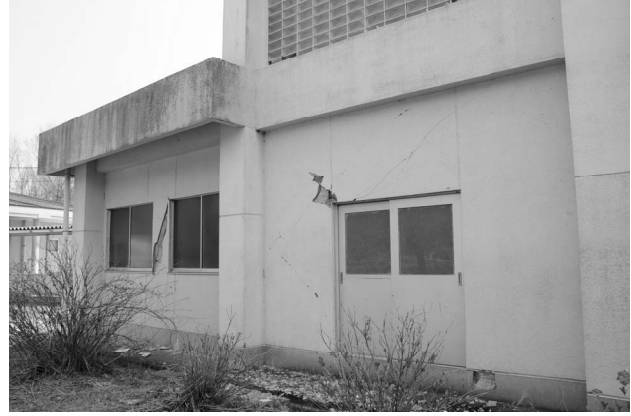
写真 4.2.7 D 通り開口壁のせん断ひび割れと方立て柱（左側）のせん断破壊

同時に RC 杭の掘削調査が市貝町役場によって行われ、北側構面の C-8 柱および D-18 柱（写真 4.2.7 の右端の柱）を支持する各々二本の杭の損傷を確認した。D-18 杭の一本は写真 4.2.8(a) のように杭頭部がせん断破壊し、主筋が座屈した。もう一方の杭は写真 4.2.8(b) のように激しく折損し、水平ずれを生じた。C-8 杭では杭頭部で曲げおよびせん断ひび割れが発生し、コンクリートが剥落した。

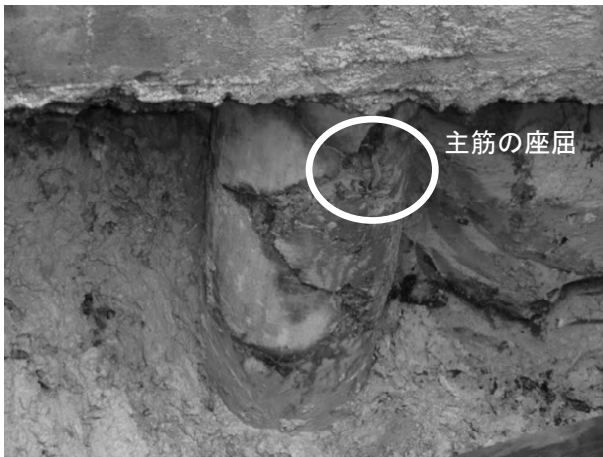
(a) 杭頭のせん断破壊と杭主筋の座屈

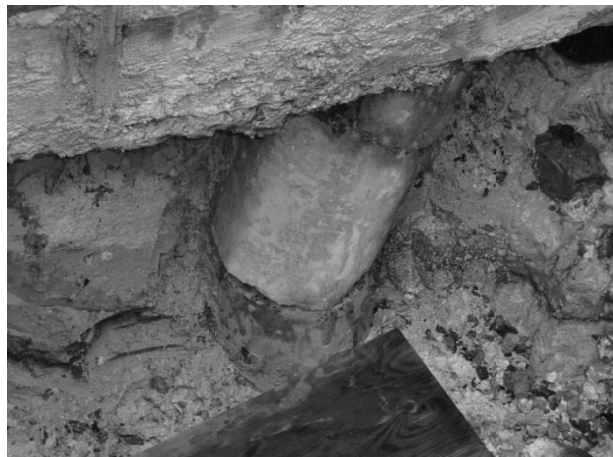
(b) 杭頭の折損と水平すべり

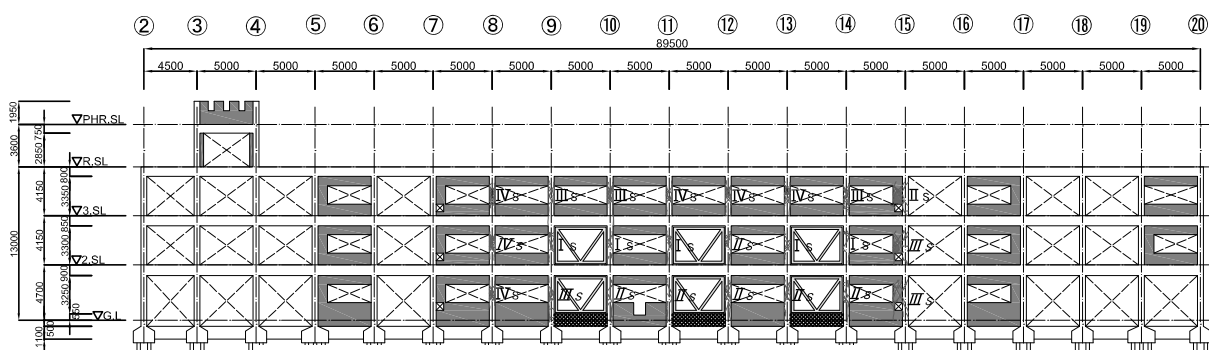
図4.2.7 C通りの鉄骨ブレース近傍の柱のひび割れ状況と鉄骨ブレース脇柱のひび割れ例

C通りの鉄骨ブレース近傍のRC柱のひび割れ状況を図4.2.7に、鉄骨ブレース脇のRC柱のひび割れ例を写真4.2.9にそれぞれ示す。1階および2階の鉄骨ブレース脇柱に幅0.2~1.5mmのせん断ひび割れが発生した(以上は2011年11月の再調査による)。これは連層鉄骨ブレース架構の挙動として、両脇のRC柱と鉄骨ブレースとで水平せん断力を負担したことを示す。なおブレース斜材には塗装の剥離などは観察されなかったことから、本震時にはブレース斜材は弾性域に留まったと考えられる。

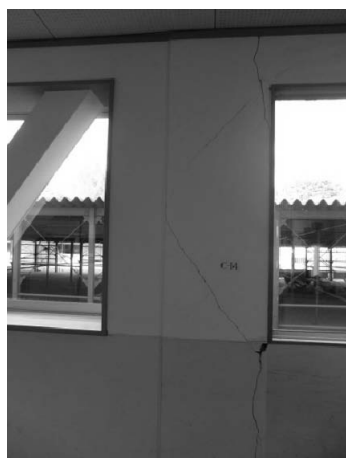
写真4.2.9 1階鉄骨ブレース脇のC-14柱のせん断ひび割れ

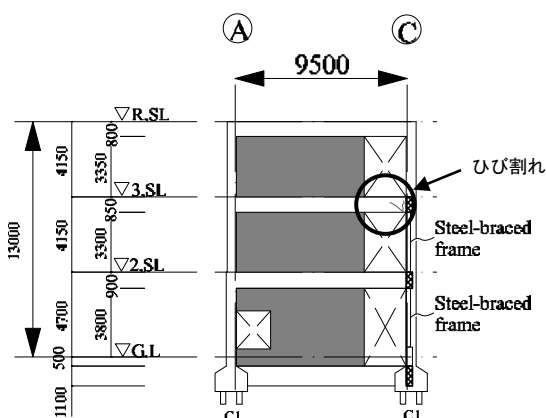
図4.2.8 10通りの軸組と梁のひび割れ状況

一方、鉄骨ブレース架構に取り付く境界梁の危険断面に曲げひび割れが発生した。また鉄骨ブレースに直交する張間方向10通りの短スパン梁では、3階床梁のヒンジ領域にせん断ひび割れおよび曲げひび割れが発生した(図4.2.8)。これらのひび割れは、連層鉄骨ブレースを含むRC部分架構の浮き上がり回転に対して、境界梁や直交梁が抵抗したことを示す兆候と考えられる。

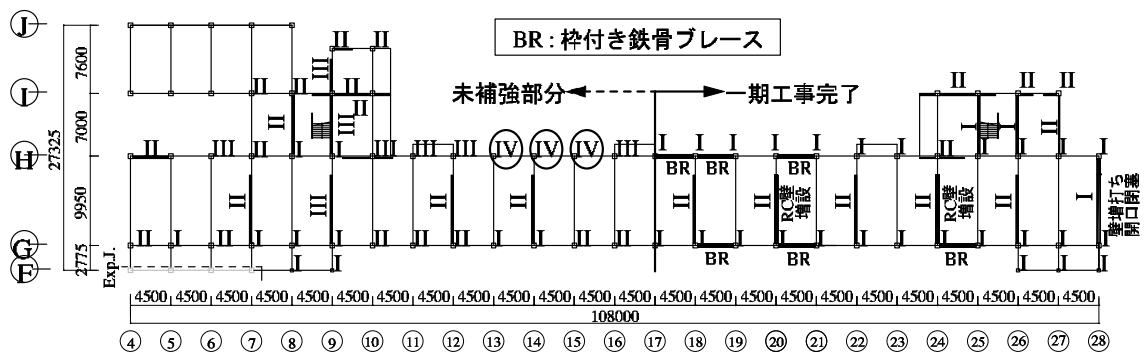
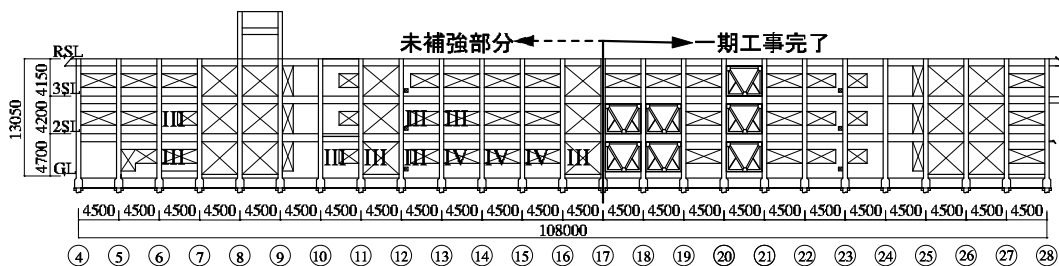
図 4.2.23 1階平面図およびH通り軸組図

1 階の柱および壁の損傷度を図 4.2.23 にローマ数字で(軸組図には損傷度 3 以上の部材のみを)示す。被害状況を写真 4.2.12 および写真 4.2.13 に示す。耐震補強を施した 17 通りより東の部分では、北面 I 通りの耐震壁に損傷度 2 のせん断ひび割れが見られ、RC 柱は損傷度 1 から 2 程度の被害を受けたが、損傷の程度は比較的軽かった。それに対して未補強の二期工事予定部分では、三本の RC 柱 (図 4.2.23(a)の○印) がせん断破壊 (損傷度 4) し、他の五本に損傷度 3 のせん断ひび割れが発生した。張間方向の 20 通りでは、通路のための開口を設けて増設した RC 耐震壁の開口上部の短スパン梁 (900 mm×350 mm) において損傷度 3 程度のせん断ひび割れが生じた。建物周辺の地盤には微細な隆起・沈下を生じたが、建物の傾斜は見られなかった。

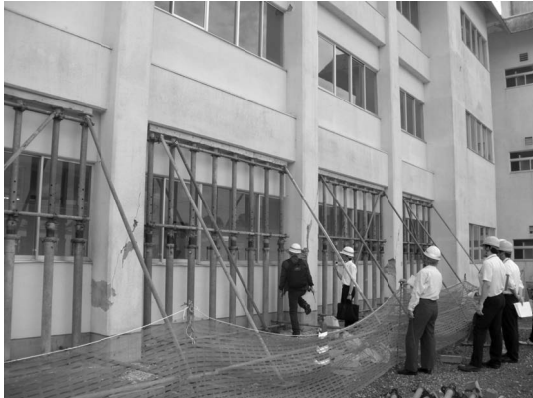
写真 4.2.12 せん断破壊した 3 本の RC 柱

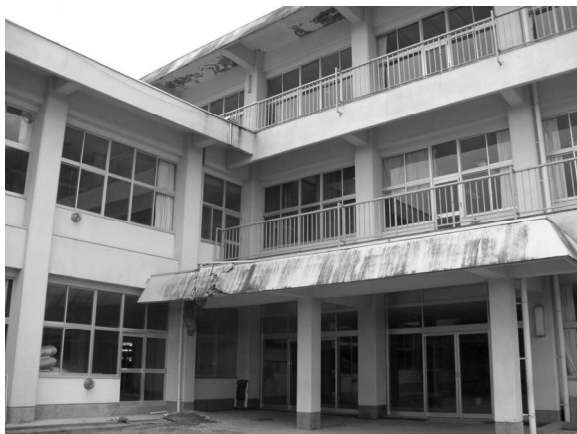
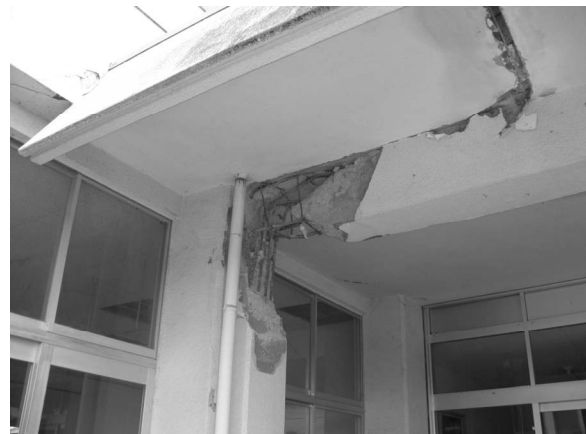
写真 4.2.14 庇を支える梁の激しい損傷

管理棟とのあいだにある Exp.J の構造詳細が不適切で、教室棟の昇降口の底を支える梁（桁行方向）が管理棟の柱に直接貫入していたため、この部分の梁付け根が激しく損傷した（写真4.2.14）。

(a) 管理棟(左)、教室棟(右)と昇降口の庇 (b) 教室棟の昇降口の底を支える梁の損傷

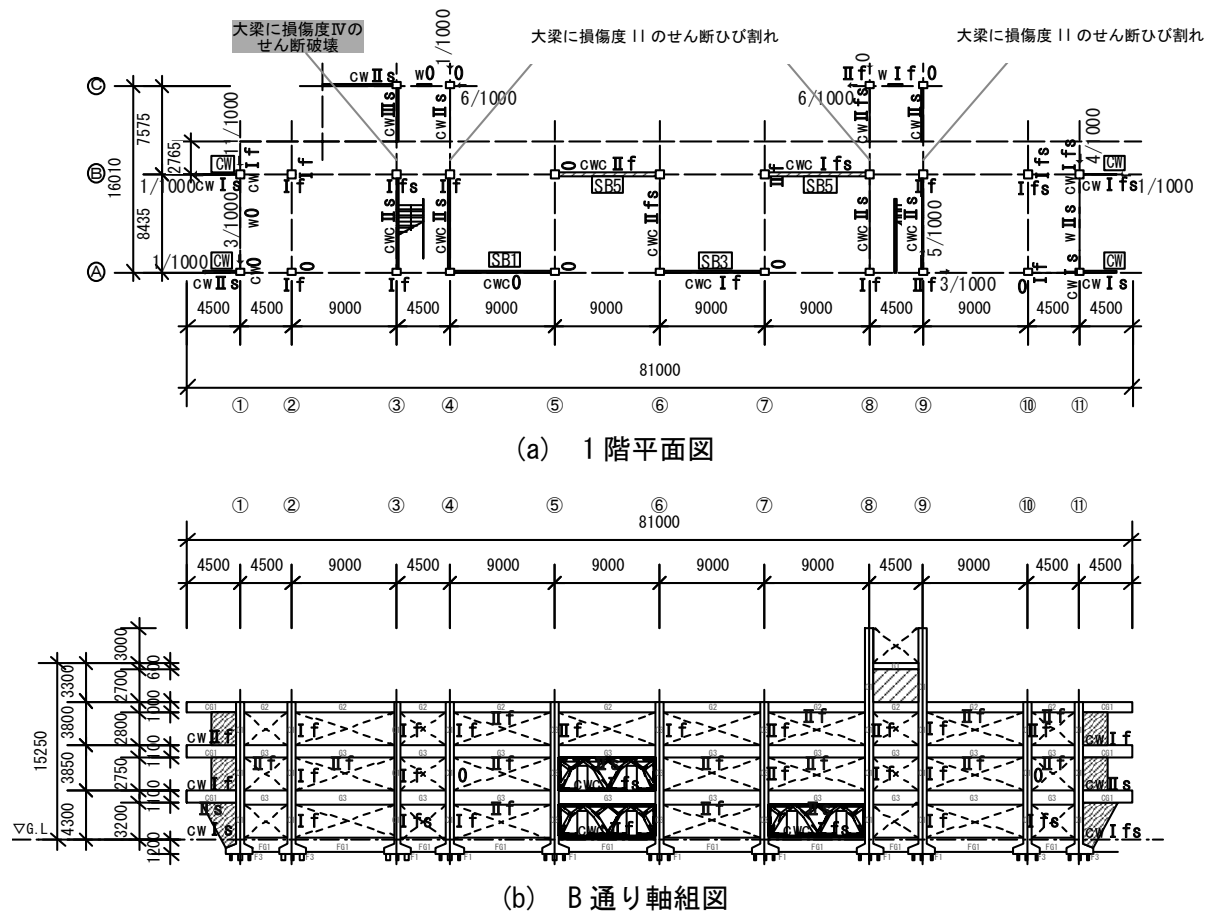
図 4.2.24 1階平面図および B 通り軸組図

1 階の柱および壁の損傷度および B 通り軸組の部材損傷度を図 4.2.24 にローマ数字で示す。被害状況を写真 4.2.16 から写真 4.2.19 に示す。RC 柱には軽微な曲げひび割れが、片側柱付壁に損傷度 2 程度のせん断ひび割れがそれぞれ見られた。耐震補強のために増設された RC 袖壁にわずかなせん断ひび割れが発生した。鉄骨ブレースに接続する桁行方向の大梁付け根には損傷度 2 程度の曲げひび割れとわずかなせん断ひび割れが見られた。北側の廊下は張間方向の片持ち梁で支持されていたが北面の RC 雑壁の損傷が激しく、コンクリートの脱落と鉄筋の座屈を生じた。

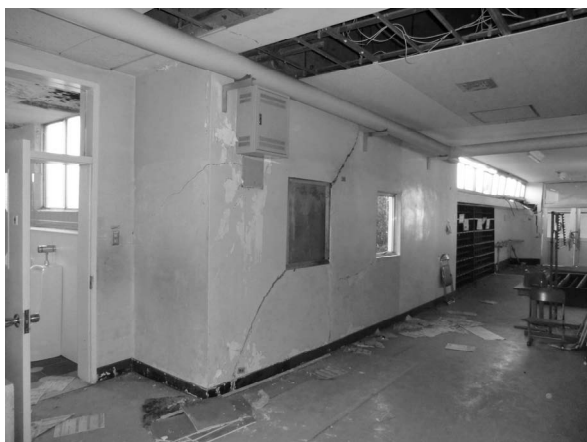
写真 4.2.16 北面 1 階の RC 雑壁のせん断ひび割れ

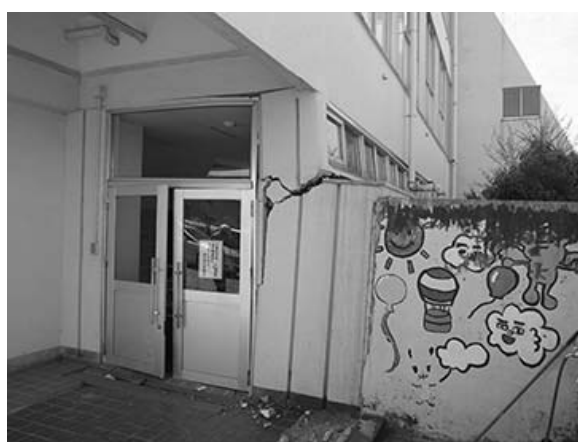
写真 4.2.17 北面 1 階の RC 雑壁の損傷

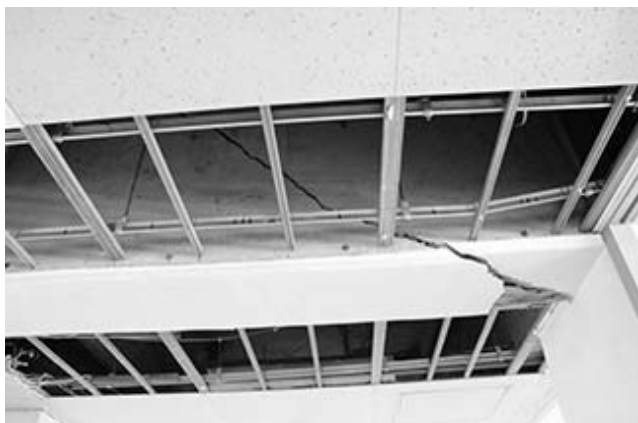
北側突出部分の張間方向 3 通りの梁では、B 通りと C 通りとのあいだに通路のための開口が設けられていたが、その部分の短スパン梁が 2 階床および 3 階床位置でせん断破壊した(写真 4.2.18)。張間方向の教室戸境にはコンクリート・ブロック (CB) 壁と RC 耐震壁とが交互に配置されていたが、RC 耐震壁には損傷度 2 および 3 のせん断ひび割れが見られ、CB 壁にも損傷が生じた。

写真 4.2.18 張間方向の短スパン梁のせん断破壊

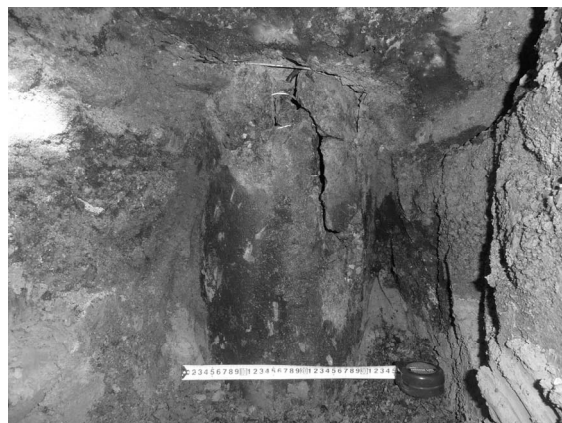
写真 4.2.19 杭頭の破壊状況

建物所有者による基礎の掘削調査によって、写真 4.2.19 のように杭頭部のコンクリートの激しい損傷と杭主筋 (PC 鋼線) の露出が観察された。これより基礎構造の被災度は大破と判定された。
