論文 既存壁式プレキャスト鉄筋コンクリート構造耐震壁における新設開口補強効果の実験的研究

要旨：既存壁式プレキャスト鉄筋コンクリート構造建物の耐震壁に開口を設けた場合を想定した実建物の1/2スケール直交壁付立体試験体を作製し、開口の有無、補強方法および転倒モーメントの割合を実験変数として静的載荷実験を行い、耐震壁の耐力、破壊性状等に及ぼす開口の影響と補強効果の検討を行った。転倒モーメントが大きい試験体では、耐力低下の主要因は開口、補強の有無に関わらず水平接合部の損傷であった。転倒モーメントが小さい場合、無補強試験体は接合部の損傷により、補強試験体は壁のせん断破壊により耐力が低下した。また補強試験体は無補強に比べ、耐力、剛性ともに向上し補強の効果が確認された。

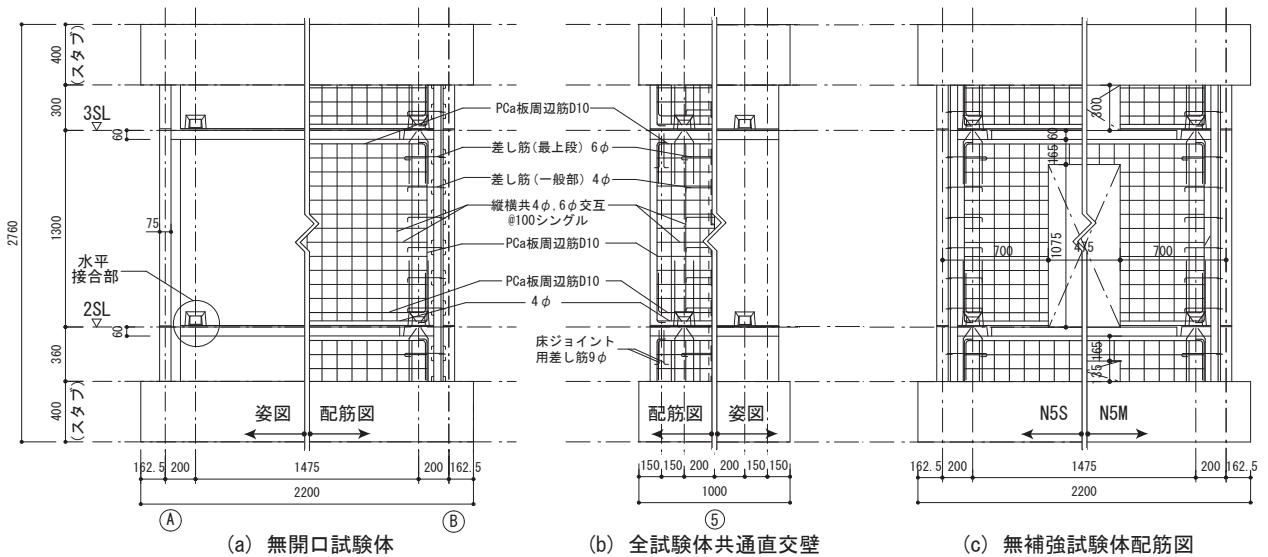
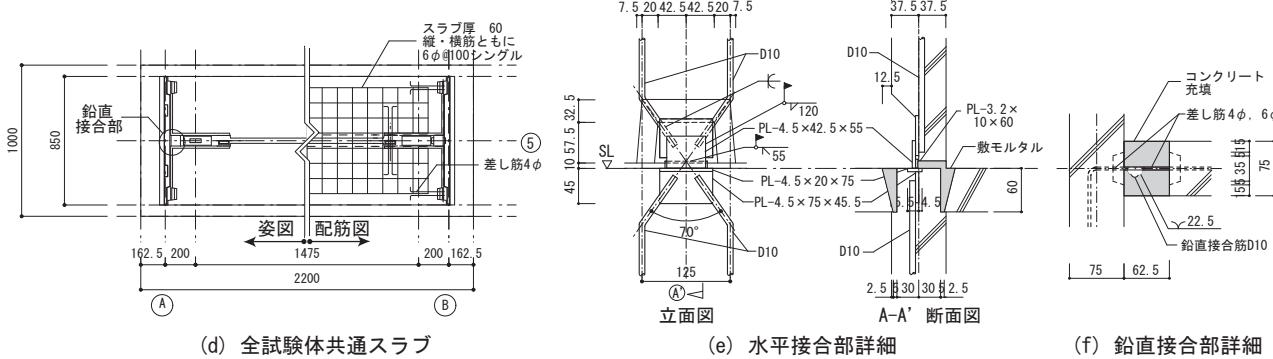
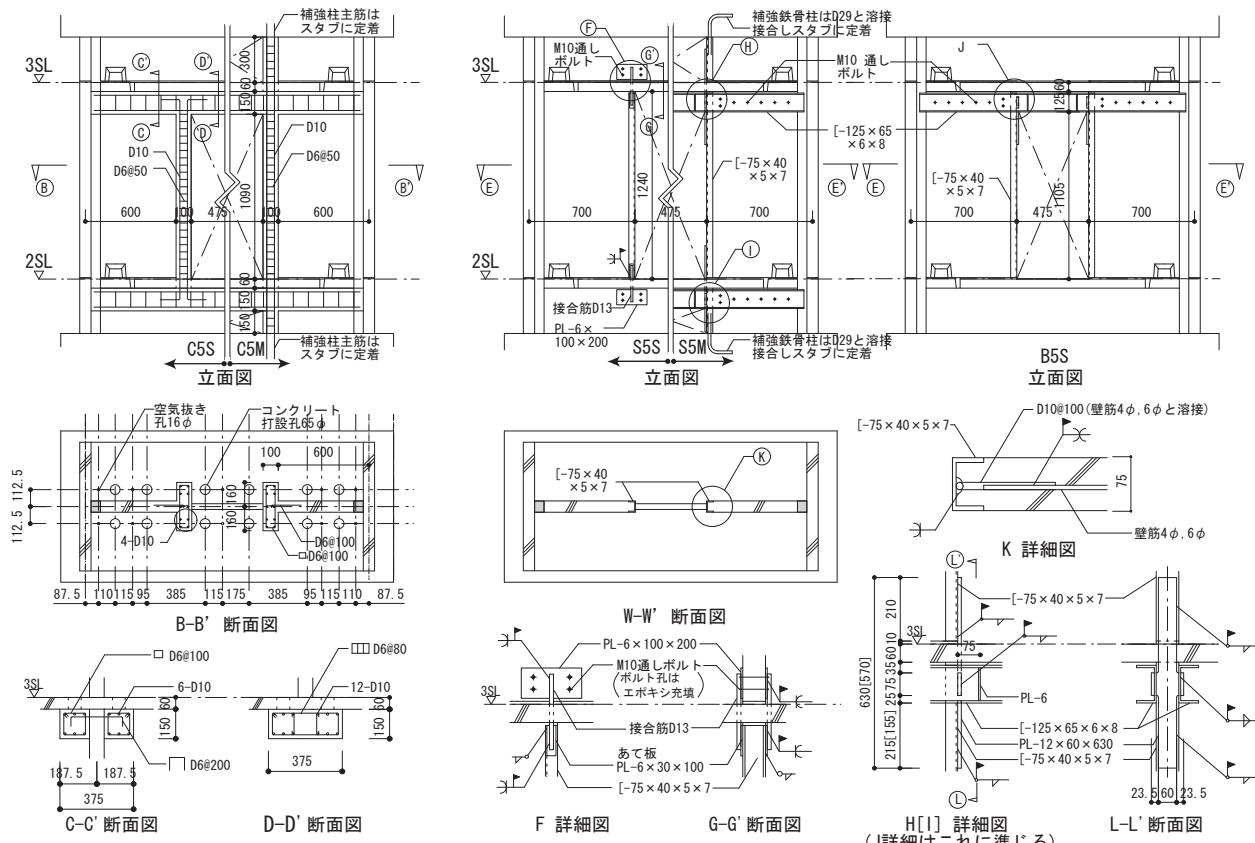
図-1 試験体および接合部詳細

試験体形状は上下に加力スタブを有し、壁長1875mm(部材芯寸法)、直交壁長850mmとした(図-1(a), (b))。PCa壁板は厚さ75mm、壁筋は縦横筋共に4φ, 6φ

交互を100mm間隔でシングル配筋とし、PCa床板は厚さ60mmで6φを100mm間隔でシングル配筋とした(図-1(d))。接合部の詳細を図-1(e), (f)に示す。開口幅は475mm、高さは補強方法によって異なる。N5S, N5M(無補強試験体)は開口補強筋を設けていない(図-1(c))。

RC補強試験体の補強部詳細を図-1(g)に示す。RC補強試験体は開口脇の縦方向のRC補強柱に加え、開口上部の梁補強を行った。直交壁と補強梁は定着していない。なおC5S(RC補強上下開口無)では2階スラブ下にRC梁を増設し、そこに開口脇の補強柱の主筋を90度折り曲げ定着させた。C5M(RC補強上下開口有)開口脇補強柱はスラブを貫通させ、上下のスタブに定着した。

S補強試験体の補強部詳細を図-1(h)に示す。E-E'断面図、K詳細図に示すようにS補強試験体は開口脇を壁厚と同じ断面せいを有する溝形鋼で補強した。S5S(S補強上下開口無)では溝形鋼を鉄筋を介し定着用鋼板と接合し、定着用鋼板をボルト締めすることで上下階の壁と接続した。開口上部に補強梁を設けずして上階壁に接合することで、無開口の上階壁に補強梁の役割を担わせ、曲げ戻しの効果が得られることを期待した。S5M(S補強上下開口有)について開口脇補強材はスラブを貫通させ、上下のスタブに定着し、補強梁とは溶接接合した。B5S(S梁補強上下開口無)は補強部分が当該階で収まる補強法とし、開口脇補強材の上端は補強梁と溶接接合されているが、下端は2SLで止め下階に接続していない。

WPC構造集合住宅のうち同タイプの棟数の多い地上5階建て既存建物³⁾を実験対象とした。対象建物の2階壁、上下階(1, 3階)の壁の約1/3、2階と3階のスラブおよび直交壁の一部を取り出して、1/2に縮小したものを試験体とした(図-1(a), (b), (d))。ここで、2階の壁を対象としたのは、上下階にプレキャスト(PCa)壁が存在する一般的な階で最も層せん断力が大きくなるためである。

試験体一覧を表-1に示す。無開口試験体W5および試験体名の末尾にSを付した対象階のみに開口を設けた4体(上下開口無と称す)と、末尾にMを付した上下階とも開口を有する3体(上下開口有と称す)の合計8体である。製作は実建物と同様に上下階のPCa壁板を接続金物(セッティングベース、以後SBと略す)の隅肉溶接によって接合し、間を敷きモルタルで充填し一体化した。図-1に試験体形状、配筋図、水平接合部、鉛直接合部詳細、補強試験体の補強箇所の詳細を、表-2に使用した材料特性を示す。コンクリートの設計基準強度はPCa板は33N/mm²、接合部と補強部は27N/mm²とした。実験日圧縮強度を表-1中に併記する。設計基準強度に対し圧縮強度が相当に大きくなっているが、実建物用のコンクリートを練り混ぜる実機を使用したためであると思われる。

が破断した。SB破断とは引張側SBの鋼板同士の溶接の破断、または鋼板に溶接した定着用鉄筋の破断を指す。このSBの溶接の損傷は偏心した形状(図-1(e)水平接合部詳細)になっていることにより発生したと考えられる。SBの損傷、破断は多くの試験体の耐力に対し支配的であった。なおC5M, S5MではSBの損傷は小さかった。

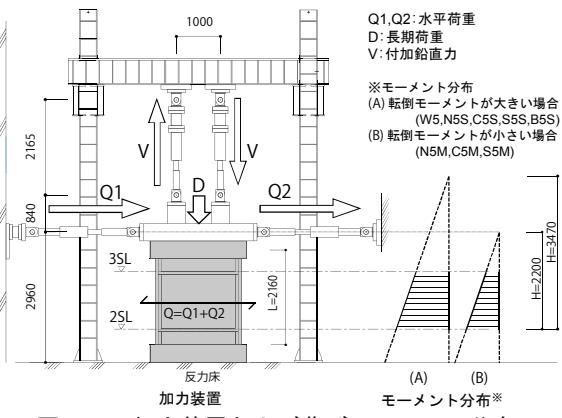
図-2 加力装置および曲げモーメント分布

水平ジャッキを左右1機ずつ取り付け、一方を変位制御(作用水平力Q1)、他方をこれと同値となるように荷重制御(Q2=Q1)とした。鉛直荷重については初期状態(水平荷重 Q=Q1+Q2=0)時に長期荷重(D=106kN)を導入し、それに付加させる形で水平荷重Qに比例させて転倒モーメントに相当する圧縮および引張の付加鉛直力Vを載荷した。無開口および上下開口無試験体では「既存壁式プレキャスト鉄筋コンクリート造建築物の耐震診断指針」⁴⁾に則り建物頂部までの高さの2/3に反曲点があると想定した転倒モーメントが作用するものとし、上下開口有試験体ではこれらに比べ反曲点高さを低くし水平せん断力に対する転倒モーメントの割合を小さくした。上下開口有試験体について、転倒モーメントを小さくしたのは、開口上部の梁のせん断力の累積によって生じる耐震壁への転倒モーメントが梁の剛性と耐力に依存することを考慮したためである。しかし、補強効果の比較の観点からは、補強有りと無しの場合で加力形式が異なることは望ましくないと判断しこれらの平均的な値とした。図-2の右図に試験体に作用するモーメント分布を示す。(A)が無開口および上下開口無試験体に、(B)が上下開口有試験体に対するものであり、反曲点高さが試験体の2SLからそれぞれ3.47mおよび2.2mの位置に相当する。

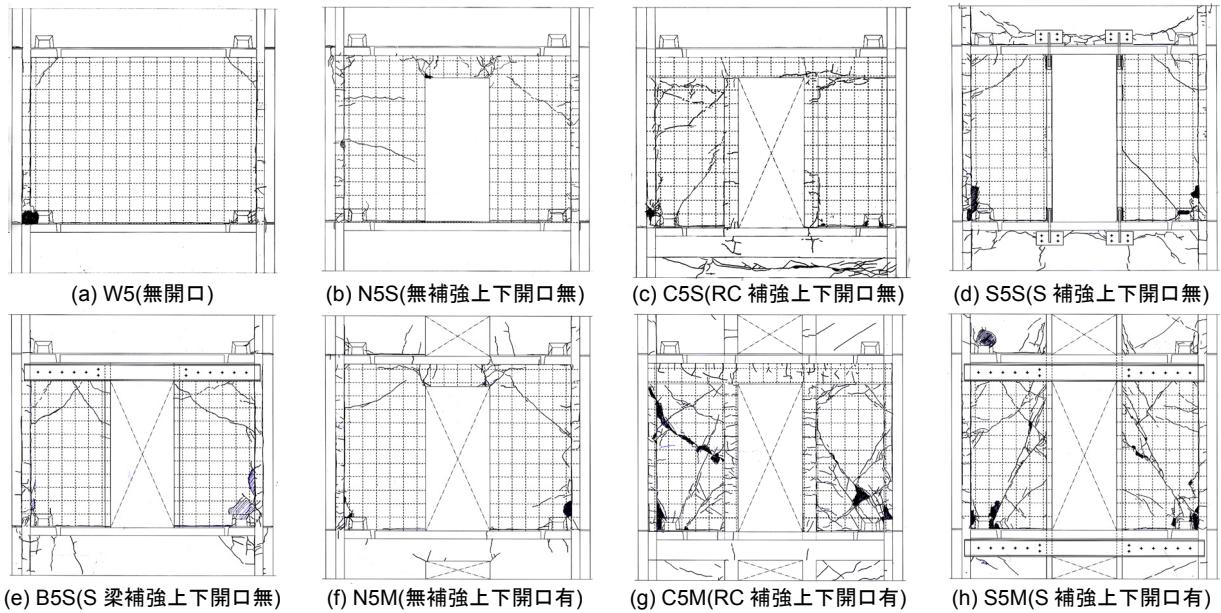
図-3 最終ひび割れ状況

試験体ごとの最終ひび割れ状況を図-3に示す。直交壁のひび割れについては、いずれの試験体についても接合部周辺に集中し、その他横ひび割れや部分的な圧壊が発生したが耐力低下の主要因ではなかった。

転倒モーメントが大きい場合の試験体ではPCa壁板の損傷は主に接合部に集中し、加えて開口有の場合には圧縮側で斜めひび割れ、引張側で横ひび割れが発生した。しかし、いずれも試験体の耐力低下の要因ではなかった。接続筋補強を行った試験体(C5S, S5S)では、補強筋の定着部である上階あるいは下階の壁に顕著な横ひび割れが発生した。これは試験体が曲げを受けた時、接続筋が引き抜かれ、定着していた補強梁や定着板を介し壁板に引張力が生じたためであると考えられる。なお梁補強試験体(B5S)の補強鉄骨梁下の斜めひび割れの多くは初期ひび割れであり、載荷中においても大きなひび割れには伸展しなかった。

上下開口有の場合、無補強試験体(N5M)は斜めひび割れの他に開口上部梁状のPCa壁板に縦ひび割れが発生したが、耐力低下の要因ではなかった。補強試験体(C5M, S5M)は補強により耐力が高くなつたため、PCa壁板がせん断破壊したこと、最終的な損傷が大きかった。

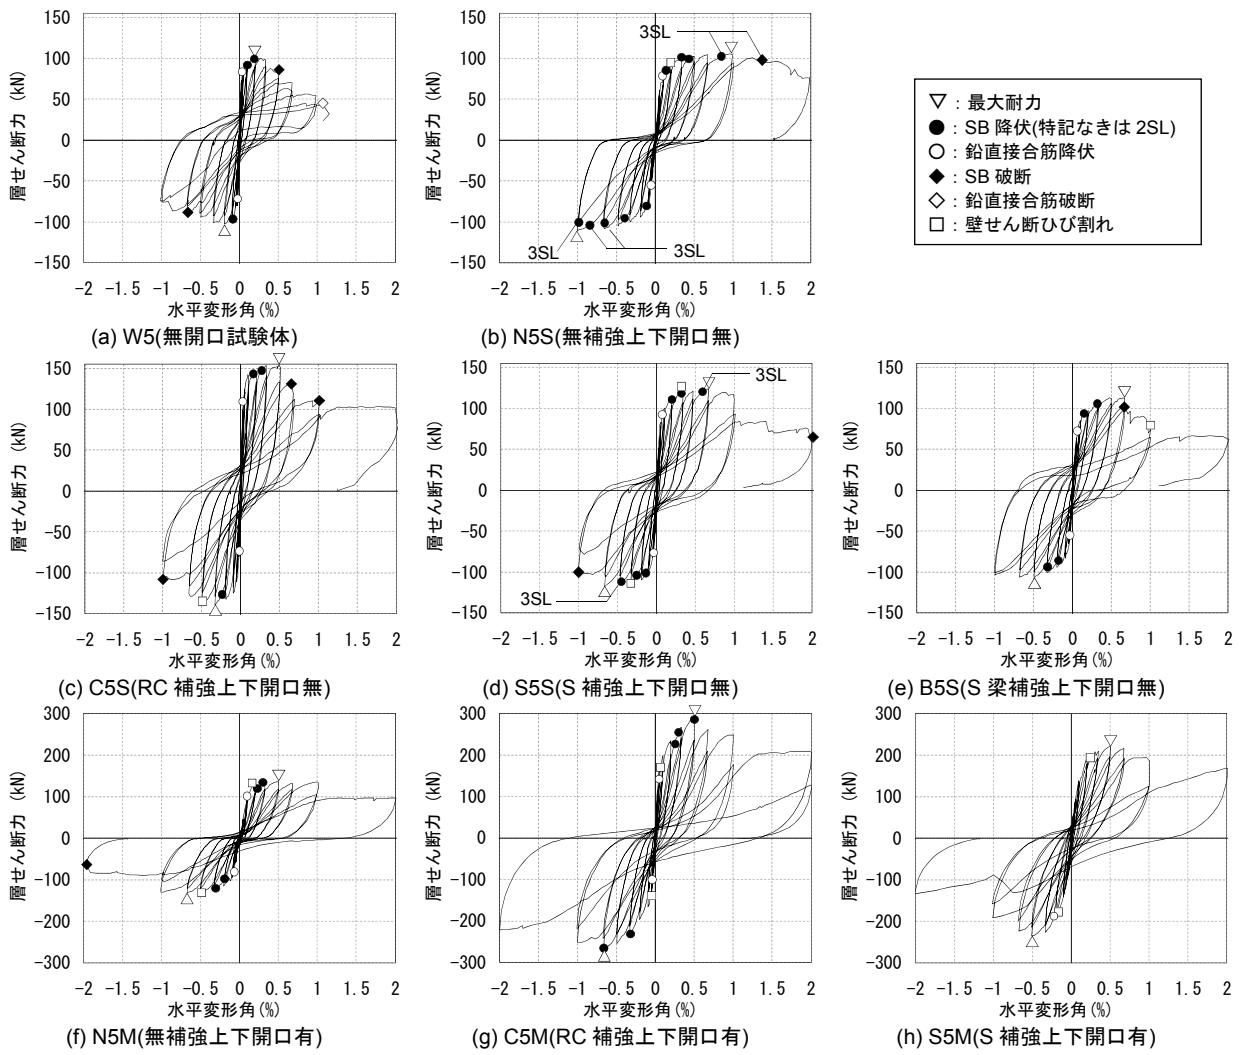
図-4 層せん断力-試験体頂部水平変形角関係

試験体ごとの荷重変形関係を図-4に示す。以下に試験体ごとの最大耐力とそのときの変形角、耐力低下の要因について述べる。

W5の正加力時最大耐力はR=0.20%時の101kNであり、このとき2SLの引張側のSBは部分的な降伏であった。よってR=0.33%のサイクル時も耐力が上昇すると考えられたが、R=0.32%時にSBの隅肉溶接に亀裂が発生し耐力が低下した。以降直交壁を含む引張側SB隅肉溶接に順次亀裂が入り、次第に隅肉溶接の破断に至り、耐力が段階的に低下した。負側加力時最大耐力はR=-0.20%時の103kNであり、このとき正側と同様2SL引張側SBの降伏は部分的であったが、R=-0.5%にSBに亀裂が発生するまで耐力低下は緩やかであった。このように正、負加力時ともに耐力低下の主要因はSB溶接の亀裂、破断であったが、正側は隅肉溶接量の不足により、負側と比較して耐力低下が顕著だった。

N5Sは正、負加力時ともに2SL上のSBがR=0.16~0.5%で、3SLのSBも0.7%程度で降伏しR=1%時に最大耐力105kN、110kNとなった。最大耐力は2SLのSBが降伏した後に、3SLのSBが降伏したことによって発生したと考える。耐力低下の要因は正加力時におけるR=1.39%時に発生した3SLのSB溶接破断であった。

N5S の荷重変形関係は W5 と比較すると最大耐力はほぼ同じものの、無開口時に比べ開口を設けた場合はスリップ性状を呈し、エネルギー吸収能力が劣ることが分る。また初期剛性も無開口時の 3 割程度に低下した。

接続筋補強を行った C5S, S5S は N5S に比べ剛性が 3.6 倍、1.9 倍、耐力が 1.5 倍、1.2 倍と向上した。その一方で補強接続筋を定着した上下階の PCa 壁板に損傷が集中した。このことから補強部材の定着方法に改良の余地があると考えられる。補強が当該階で收まる方法とした B5S では、耐力は N5S と同等であったが、エネルギー吸収能力の改善がみられたことから、開口設置前後で耐力とエネルギー吸収能力を確保するための方法として有効であると考えられる。

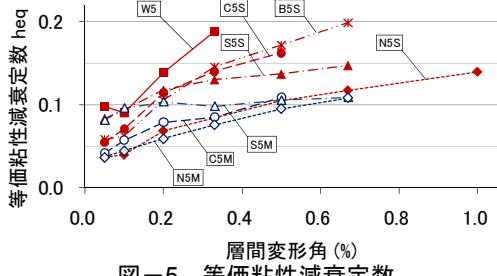
図-5 等価粘性減衰定数

各サイクルの等価粘性減衰定数 h_{eq} を算出した。正加力時 2 回目の h_{eq} を最大耐力の 9 割以下に低下するまでについて図-5 に示す。試験体によって弾性限が異なるため、 h_{eq} は層間変形角との関係で単純に比較することは出来ないが、0.2% 時で比べると W5 と N5S では h_{eq} は約 5 割となっており、開口設置によりエネルギー吸収能力が低下していることが分る。上下開口無試験体について層間変形角 0.33% 時では、補強試験体は無補強の約 1.6 倍大きく、エネルギー吸収能力において補強効果が確認できた。特に B5S については剛性、耐力に関しては補強の効果は小さかったものの、エネルギー吸収能力に関して有効であることが分る。上下開口有試験体については層間変形角 0.2% 時に無補強と比べ、RC 補強では 1.3 倍、S 補強では 1.7 倍であった。RC 補強は S 補強と比べ、剛性・耐力ともに高かったことから、RC 補強は強度抵抗型、S 補強は韌性型の補強方法であるといえる。
