論文 構造耐震指標が同程度で地震被害に差を生じた二棟の鉄筋コンクリート建物の被害分析

要旨：2011年東北地方太平洋沖地震により被害を受けた二棟の鉄筋コンクリート建物は、耐震2次診断による構造耐震指標の最小値がそれぞれ0.55および0.51と同程度にも関わらず、柱および壁の損傷状況により判定した被災度区分は一方が中破、他方が軽微となり、被害程度に差を生じた。耐震3次診断によれば、被害が軽微となった建物で梁部材の破壊が主要な破壊形式となった。そこで、表層地盤による増幅を考慮して地震動を推定し、立体骨組による地震応答解析を行ったところ、被害が軽微となった建物で梁部材の破壊が先行したことにより、柱および壁の損傷はひび割れ発生程度にとどまった。

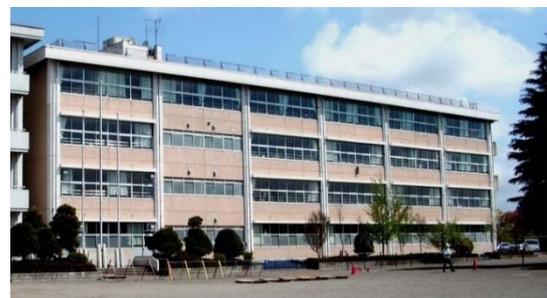
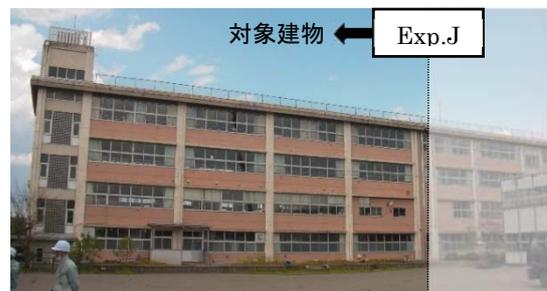
写真-1 南側立面全景

写真-1に対象建物の南側立面全景を示す。対象建物は栃木県宇都宮市内の鬼怒川より東側の台地上に位置し、気象庁による付近の震度は6強であった。

H小学校は標高116mにあり、対象とした教室棟は1979年に竣工した塔屋付き4階建てRC建物である。基礎は杭基礎(PC杭、杭長21m)で、建物の西端はExp.J(間隔150mm)によって隣棟と接続する。桁行方向は腰壁および

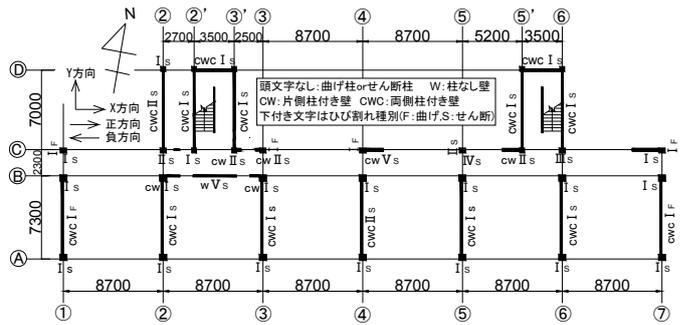
図-1 H小学校2階伏図

2011年4月28日に現地調査を行った。調査では柱部材および壁部材の損傷状況を確認したが、梁部材の損傷状況については確認出来なかった。図-1にH小学校の2階伏図, 図-2にH小学校のC通り軸組図, 図-3にT小学校の1階伏図, 図-4にT小学校のC通り軸組図を示す。図中のローマ数字は各部材の損傷度¹⁾を表す。

H小学校ではC通りの柱、壁に被害が最も集中し、損傷度IVおよびVのせん断破壊が生じた(写真-2)。これは、C通りに腰壁、垂壁が数多く配置されたために柱の内法高さが小さくなり、せん断破壊が生じやすくなったためである。被害が最も大きいのは2階の桁行方向で、被災前に対する被災後の耐震性能の割合を表す耐震性能残存率 R^1 は72.8% (1階86.9%, 3階85.4%, 4階はほぼ無被害)であり、被災度区分は中破であった。

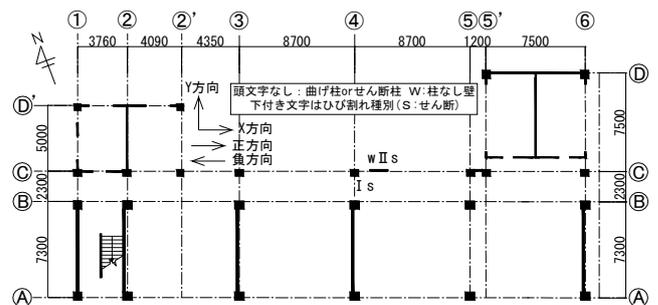
図-3 T小学校1階伏図

T小学校ではC通り1階の短柱に軽微なせん断ひび割れ、構内内の雑壁に損傷度IIのせん断ひび割れ(写真-3)が生じた。その他の被害としては隣棟との衝突により生じたExp.J部分の破損, 4階廊下部分の天井材の脱落が見られたが、構造躯体には目立った損傷は確認されず、被災度区分は軽微 (2,3,4階はほぼ無被害)であった。

5 通り 1,2 階に下階壁抜けとなる柱が存在する (図-3 参照)。主要な柱断面は500×600mmおよび500×500mm, 梁断面350×650mmおよび350×600mm, 柱梁主筋D22, 帯筋2-9φ@100mm($p_w = 0.21 \sim 0.26\%$), あばら筋2-9φ@180mm($p_w = 0.20\%$)である。

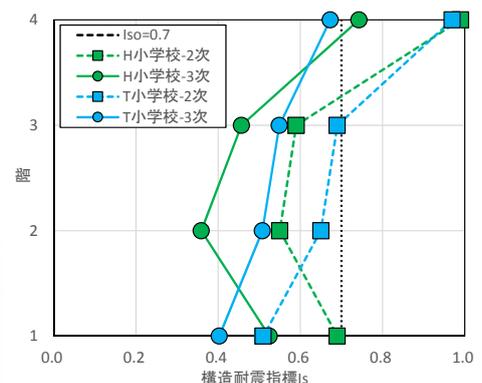
図-5 桁行方向の構造耐震指標 I_s

表-1 に耐震診断結果, 図-5 に桁行方向の各階の構造耐震指標 I_s を示す。各指標の算定結果は正方向および負方向加力時のうち, 各階で I_s 値が小さい方を採用した。

2 次診断の結果, 梁間方向は両建物とも耐震壁量が十分であるために, 全ての階で構造耐震判定指標 $I_{so} = 0.7$ を満たした。桁行方向では両建物とも C 通りに腰壁および垂壁が多いために柱のせん断破壊が生じ, 靱性能には期待出来ない結果となった。1~3 階の I_s 値は H 小学校で 0.55~0.69, T 小学校で 0.51~0.69 となり, 構造耐震判定指標 $I_{so} = 0.7$ を満たさなかった。また, 2 次診断による両建物の桁行方向における I_s の最小値はそれぞれ 0.55(2 階), 0.51(1 階)でほぼ同程度となった。

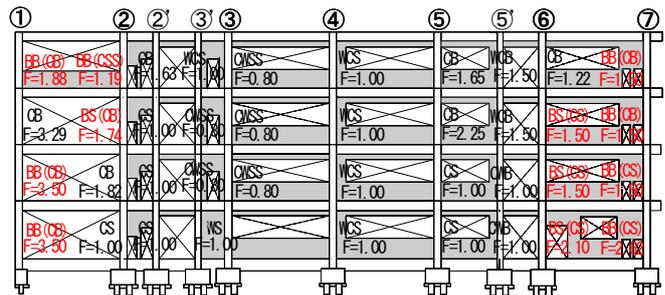
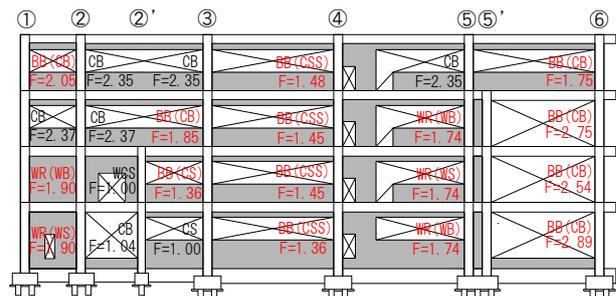
図-6 C 通りの靱性指標および破壊形式図

図-6 に両建物の 3 次診断による C 通りの靱性指標 F および破壊形式を示す。ここで, 2 次診断と 3 次診断で破壊形式が異なる場合については図中の括弧内に 2 次診断による破壊形式を示した(赤字部分)。3 次診断の結果, H 小学校の C 通りの破壊形式は, せん断破壊となる柱部材が数多く存在した。損傷度 IV あるいは V の被害が生じた 4 通り 1~3 階および 5 通り 1,2 階の柱部材はせん断破壊と判定された。一方で, T 小学校の桁行方向 C 通りでは, 2 次診断結果から極脆性柱と判定された各階 4 通りの柱部材が曲げ梁支配型柱となり, 3 次診断による両建物の破壊形式には違いが見られた。以上の結果から, T 小学校では被災時に梁破壊先行型の破壊機構を形成したために, 柱および壁の損傷が小さくなった可能性がある。

CB: 曲げ柱, CS: せん断柱, CSS: 極脆性柱, CWB: 袖壁付き曲げ柱
CWS: 袖壁付きせん断柱, CWSS: 袖壁付き極脆性柱, WCB: 曲げ柱型付壁
WCS: せん断柱型付壁, BB: 曲げ梁支配型柱, BS: せん断梁支配型柱
WB: 曲げ壁, WS: せん断壁, WR: 回転壁

ここで, 3 次診断による両建物の桁行方向 1~3 階の I_s 値を比較すると, H 小学校で 0.36~0.52, T 小学校で 0.40~0.55 となり, 顕著な差はみられなかった。これは, 腰壁および垂壁の取り付け梁部材の靱性指標 F_b が破壊形式に関わらず 1.5²⁾ と, 変形性能を安全側に過小評価しているためである。また, 両建物の I_s 値が 2 次診断よりも 3 次診断で小さくなるのは, 梁破壊が先行したことによる強度の低下および F_b の過小評価が原因である。

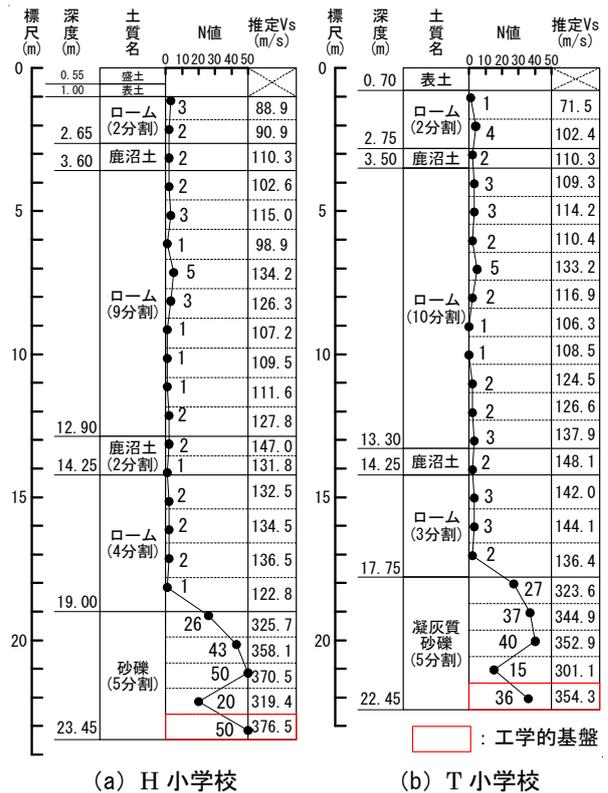
図-7 敷地のボーリング柱状図

8.9kmほど東側に位置する KiK-net 芳賀観測点の地中(深度 112m)で得られた EW 方向の加速度時刻歴を各敷地の工学的基盤(後述)に入力し、表層地盤による増幅を考慮する等価線形解析を行った。ここで、両建物の桁行方向はどちらも東西軸に一致しているものと判断した。解析には一次元重複反射理論に基づくプログラム DYNEQ⁶⁾を用いた。図-7に敷地内のボーリング柱状図^{4),5)}を示す。両建物の敷地内ではそれぞれ3箇所までボーリング調査が行われているが、推定した地震動の最大加速度が最も大きくなるものを使用した。両建物の位置する地盤は主にロームや砂礫によって構成され、砂礫層が浅ではN値が1~5と軟弱で、地盤の特性としては非常に類似している。各地層におけるせん断波速度 V_s の算出には太田、後藤による式(1)⁷⁾を用いた。

ここで、 N は標準貫入打撃試験におけるN値、 H は表層からの深度、 E は地質年代による係数、 F は土質による係数を表す。ここで、各層は測定されているN値の個数に等分割した(図-7)。土の繰返しせん断特性はHardin-Drnevichモデル⁸⁾を用いた。古山田、宮本らの研究⁹⁾から、基準ひずみは粘性土0.18%、砂質土0.10%、最大減衰定数は粘性土17%、砂質土21%とし、最小減衰定数は2%とした。また、最下層の砂礫層でもN値50以上は安定して得られていないため、砂礫層による地震動増幅の影響もあると判断し、工学的基盤は調査範囲の内ではせん断波速度 V_s が最も大きい分割した砂礫の最下層とした。

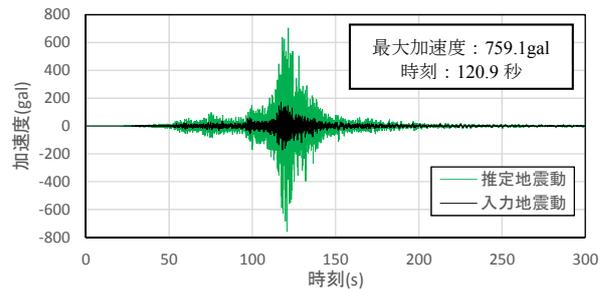
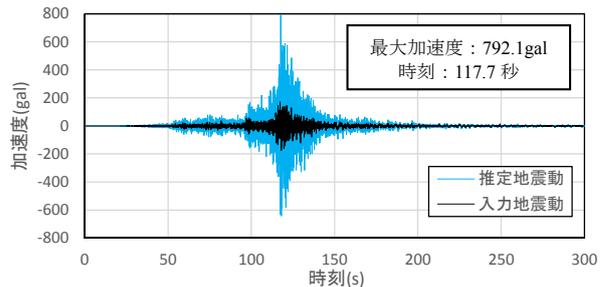
図-8 時刻歴加速度 (EW 方向)

図-8に入力地震動および推定地震動の時刻歴加速度を示す。入力地震動の最大加速度は172.8galであった。表層地盤の増幅効果により、推定地震動の最大加速度はH小学校759.1gal、T小学校792.1galに増大した。ただし、工学的基盤の V_s が400m/sよりもわずかに小さいため、表層地盤による増幅効果を過小評価している可能性がある。土の最大せん断ひずみはH小学校0.66%、T小学校0.53%で、等価線形解析の適用範囲である1.0%以内⁶⁾であった。また、推定地震動の減衰定数3%時の加速度応答スペクトルを比較したところ、どちらも周期0.05~0.15(s)で卓越が見られ、地震動の特性は両建物で類似した。また、後述する立体骨組解析による建物の一次固有周期はH小学校で0.23秒、T小学校で0.22秒であった。

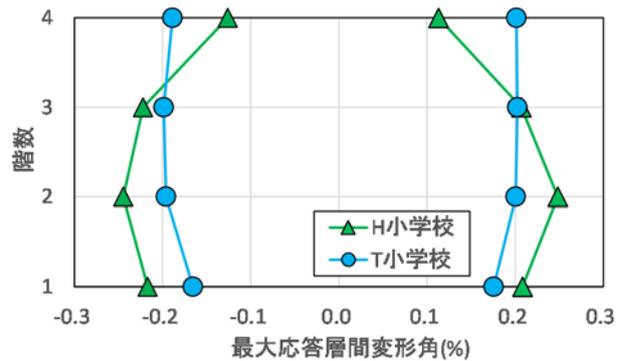
図-9 最大応答層間変形角

5章で作成した両建物の地表におけるEW方向の地震動(0~300秒の全区間)を桁行方向に入力して地震応答解析を行った。数値積分はNewmark β 法($\beta=1/4$: 平均加速度法)を用い、時間刻みは0.0005秒とした。粘性減衰は3%とし、瞬間剛性に比例させた。図-9に各層の最大応答層間変形角を、図-10にC-2~C-5通りにおける地震終了時の破壊機構図を示す。中破の被害を生じたH小学校の最大応答層間変形角は1階0.22%, 2階0.25%, 3階0.22%, 4階0.13%であり、実状において被害が集中

した2階の応答変位が最も大きい。また、ほぼ無被害であった4階の応答変位は他階と比較して小さい。破壊機構図を見ると、全体として柱部材のせん断破壊が支配的な破壊機構を形成した。最も早期に破壊が生じたのはC-4通り2階の柱部材で、その時刻は112.7秒であり、それ以降で時刻118秒までに急激に破壊が進行した。損傷度IVおよびVの破壊が生じたC-4通り1~3階およびC-5通り1,2階の柱部材には解析においてもせん断破壊が生じており、実被害状況と一致する。解析はせん断部材がせん断破壊する層間変形角0.4%²⁾に達していないが、腰壁および垂壁が付く柱部材は内法高さが小さくなるために部材角は層間変形角よりも大きく、せん断終局耐力時の設定変位を超えてせん断破壊した(C-4通り2階の柱部材の最大応答層間変形角に対応する部材角は0.63%)。以上の結果から、C-4通り4階の柱部材に解析ではせん断破壊が生じた点は実状と整合しないものの、解析による破壊モードは全体的に実被害状況と良く一致した。

軽微な被害だったT小学校の最大応答層間変形角は1階0.18%, 2階0.20%, 3階0.20%, 4階0.20%であり、各階でほぼ同程度であった。破壊機構図を見ると、曲げ破壊した梁部材が多く、柱部材の損傷はひび割れ発生程度

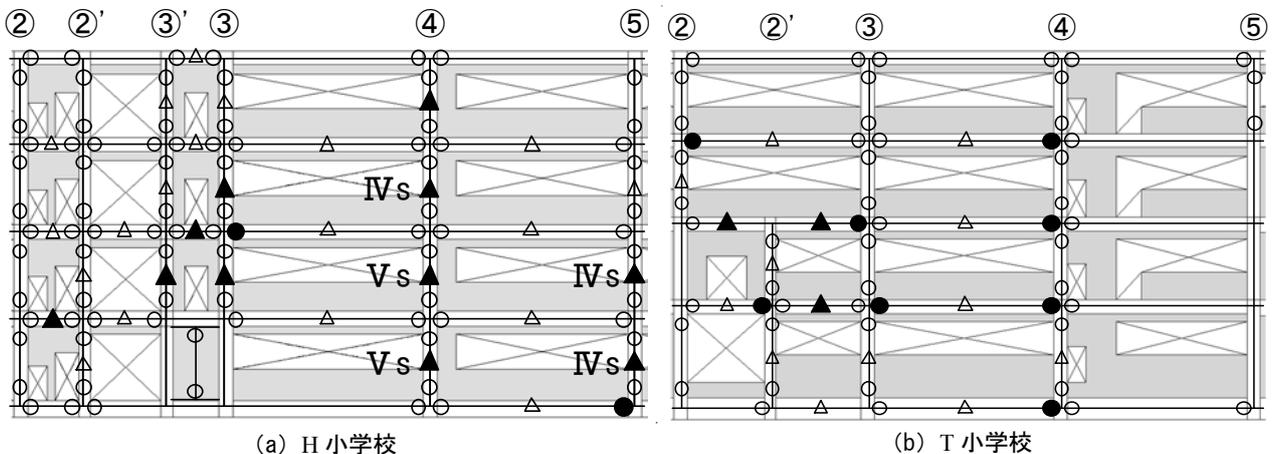
図-10 C通り地震終了時破壊機構図

○: 曲げひび割れ, ●: 曲げ降伏, △: せん断ひび割れ, ▲: せん断破壊 (ローマ数字は実被害状況 (損傷度IV以上))

にとどまった。解析結果は梁部材の破壊が支配的な破壊機構を形成しており、梁の実被害は不明であるが柱部材に大きな破壊が生じていない点で実被害状況と一致した。

以上の結果から、柱および壁の損傷状況により判断した被災度区分判定において両建物の被害程度に差が生じた原因は、T小学校で梁部材の破壊が先行して柱および壁の被害が抑制されたことであると考えられる。
