4-1 青森県立八戸東高校管理棟の耐震性能

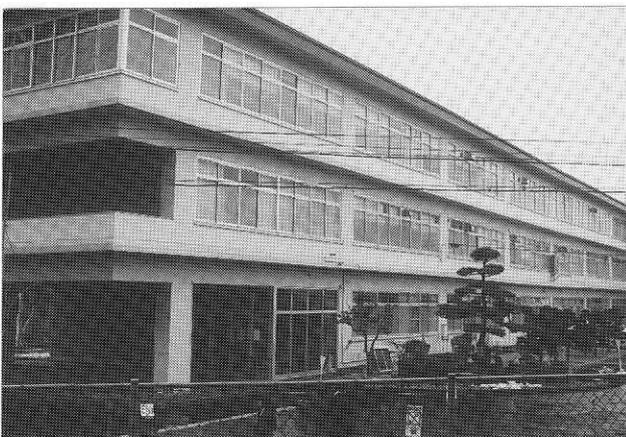
写真1 八戸東高校管理棟の全景

建物の配置状況を図1に示す。八戸東高校は管理棟（RC造3階建て・1963年築—写真1）、教室棟（RC造3階建て・1969年築）、特別教室棟（RC造2階建て・1989年築）、第1体育館（S造・1963年築）、第2体育館（S造・1972年築）からなる。所在地は八戸市大字類家1丁目、付近には三陸はるか沖地震で同様に大きな被害を受けた八戸市庁舎、パチンコ店ダイエーなどが位置する。東高校の敷地内では段丘が東に向かって斜面しており、地質も急変する場所である^[2]。管理棟および教室棟は独立フーチング基礎でローム層を支持地盤としている。管理棟の平面を図2に、軸組を図3に、柱・梁リストを図4にそれぞれ示す。構造形式はc通りに柱のないバランスドフレーム構造であり、北側廊下を片持ち梁で支持していた。aフレームの大梁は腰壁状に立上り、断面中心なかほどに床スラブが取り付けられている。また、はり間方向には耐震壁が配置されていたが、⑤通りでは1階に耐震壁のない壁抜けフレームになっていた。

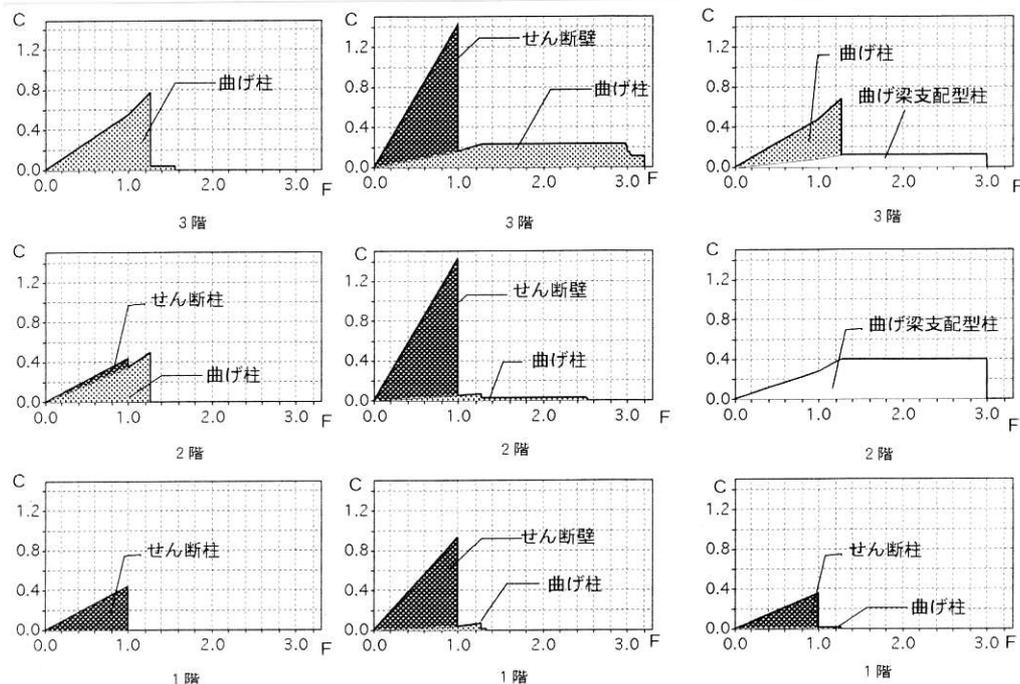
図6 耐震診断による強度指標C-靱性指標Fの関係

とも、過去に地震被害を受けていることおよび建物年数から0.8とした。bフレームT型梁のスラブ有効幅は梁内法長さの0.2倍とした。耐震診断結果を表2に、耐震診断により得られた強度指標C-靱性指標Fの関係を図6に示す。桁行方向2次診断では、各柱は低靱性の柱（1階がせん断柱、2・3階は低靱性の曲げ柱）と判定され、 E_o 値は各階とも強度依存型として評価された。桁行方向3次診断では、2階の各柱が曲げ梁支配型柱と判定され、2階の E_o 値が靱性能依存型として評価された。それに伴い、2階の I_s 値は2次診断時よりも大幅に高く評価された（0.39→0.74）。はり間方向2次診断では、耐震壁が全てせん断壁と判定され、 E_o 値は強度依存型として評価されたが、桁行方向と比較すると各階とも高い靱性能を有する結果となった。桁行方向の各階 I_s 値は2次・3次診断結果共に1階において最も小さく、その値は一般に安全とされる値（0.6程度）を満足しなかった。実被害で1階柱が桁行方向に激しくせん断破壊し、2・3階の被害が軽微だったことと耐震診断結果とは、ほぼ一致した。

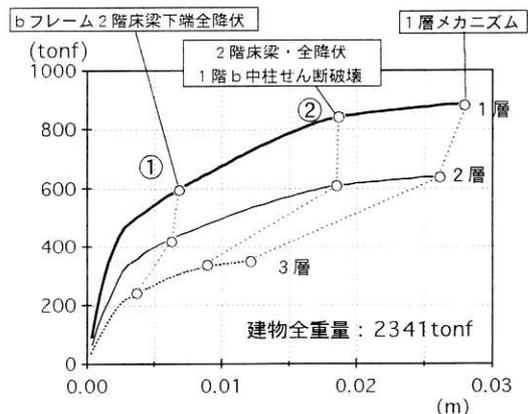
図7 各層の層せん断力-層間変形関係

漸増荷重解析による各層の層せん断力-層間変形関係を図7に示す。まず①1層層間変形0.65cmにおいてbフレーム2階床梁の下端が全て降伏した。つぎに②1層層間変形1.87cm(層間変形角1/192)の時点で2階床梁が全降伏し、1階bフレーム中柱(以後1階b中柱などと呼ぶ)の6本がほぼ同時にせん断破壊した。これは実被害において1階b柱に特に被害が集中したことに対応した結果となった。このときのベース・シア係数は0.36であり、1階a中柱の入力せん断力はせん断強度の71%であった。

②の時点でのヒンジ形成状況を図8に示す。①の時点でbフレーム2階床梁の下端が全て降伏したため、②の時点では梁端部の曲げ塑性率は最大で3.8に達した。1層のヒンジ形成状況は層崩壊に近いものとなっており、3階床梁においても多くが降伏した。なお1層が完全に層崩壊するのは1層層間変形が2.82cmに達したときで、1階b中柱のせん断破壊はこれに先行した。

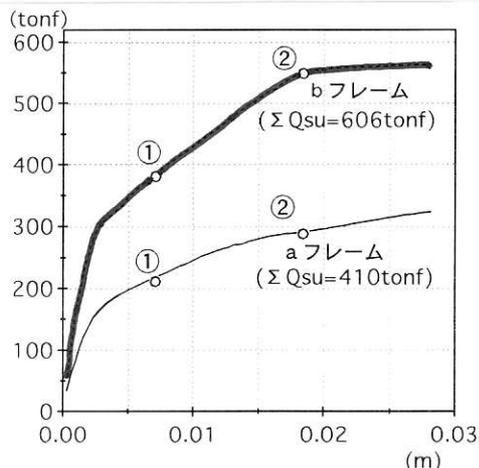
図9 各フレーム1層のせん断力-層間変形関係

1階 a、b フレームに入力されるせん断力と1層層間変形との関係を図9に示す。図中にそれぞれのフレームの1階柱のせん断強度の和 (ΣQ_{su}) を記した。②のときの1階b柱の入力せん断力は1階a柱の1.89倍であり、水平力の2/3をb柱が負担する結果となった。これは断面寸法などによる剛性の差異が要因である。b柱にせん断力が集中することでa柱に比べb柱のほうがせん断破壊しやすい傾向のあることがわかる。

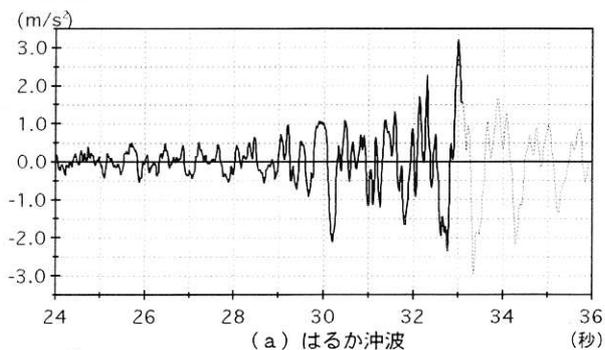
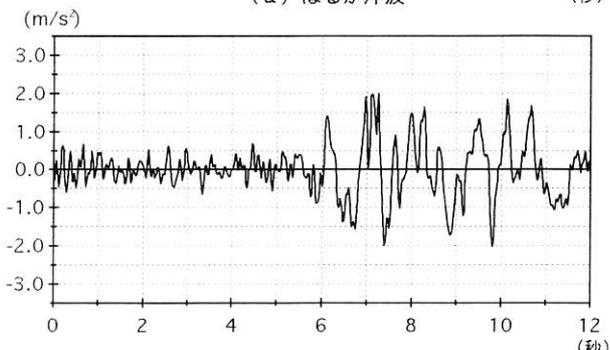
図10 地動加速度の時刻歴

桁行方向を対象にプログラムDANDYを用いて1994年三陸はるか沖地震および1968年十勝沖地震について地震応答解析を行った。使用地震波は、三陸はるか沖地震については八戸市庁舎B 1階で観測された建設省建築研究所の強震記録のN254成分(以下、はるか沖波)とし、解析は原記録の24.02秒から35.91秒までの約12秒間とした。十勝沖地震については八戸港湾で得られた加速度記録(以下、十勝沖波)を用いた。骨組モデルなどは上記「5」と同じである。材端バネの復元力履歴特性は柱・梁とも主筋が丸鋼であることから武田スリップ・モデルとした。減衰は瞬間剛性に比例するとして、減衰定数を1次固有周期に対して5%に設定した。はるか沖、十勝沖それぞれの地動加速度の時刻歴を図10に、各々の地震波による頂部水平変位の時刻歴を図11に示す。なおはるか沖波については1階b中柱のせん断破壊を生じる33.1秒(後述)以降を薄い線で示した。使用地震波の最大加速度は十勝沖波で204gal、はるか沖波で320galであった。

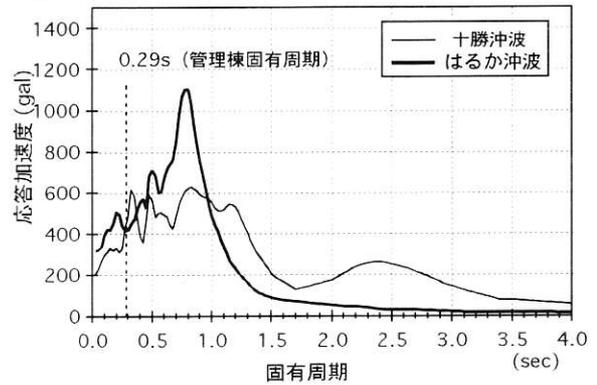
図14 両地震波の加速度応答スペクトル

二つの地震波の減衰5%とした一質点系弾性加速度応答スペクトルを図14に示す。固有周期0.5秒~1.0秒でははるか沖波による加速度応答のほうがおおむね大きくなったが、管理棟の固有周期である0.29秒付近では両者の加速度応答はほぼ同じであった。二つの地震応答解析による各応答最大値を図15に示す(はるか沖波による解析に関しては1階b中柱せん断破

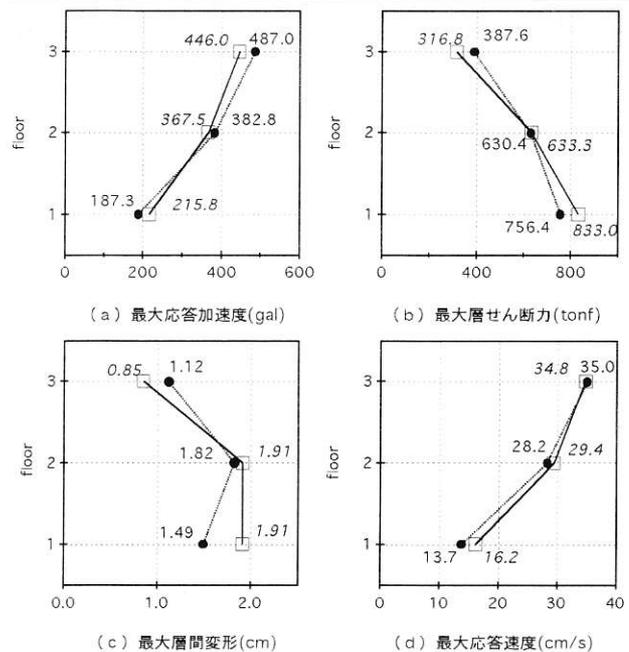
図15 各応答の最大値

壊の時点までの各最大値)。はるか沖による1階の層間変形が十勝沖波によるものよりも28%大きかったほかは、はるか沖波と十勝沖波の応答最大値に大きな差異はみられなかった。

十勝沖地震の当時は現在の教室棟の位置に管理棟とほぼ同じ構造の旧教室棟が存在していたが(図1参照)、基礎柱のせん断破壊および圧壊により大破し取り壊された。上部構造のうち基礎柱の破壊による建物沈下の影響を直接受けていない部分にも、一部の柱にせん断破壊や梁端部の大きな曲げひびわれなどの被害があった[2]。このことから十勝沖地震当時、旧教室棟に隣接した管理棟にも相当の地震入力があったとするのが妥当である。そこで管理棟の十勝沖波による地震応答結果はほぼ妥当であったと判断する。すなわち、三陸はるか沖地震と十勝沖地震による管理棟の応答の差異は現実においても図15のようにわずかであった。それにもかかわらず、十勝沖地震では中破、三陸はるか沖地震では倒壊という被害の大きな違いが生じた理由は以下の2点から説明できる。
