鉄骨ブレースで耐震補強した鉄筋コンクリート校舎の東北地方太平洋沖地震による被害

正会員 ○石木 健士朗*
正会員 北山 和宏**

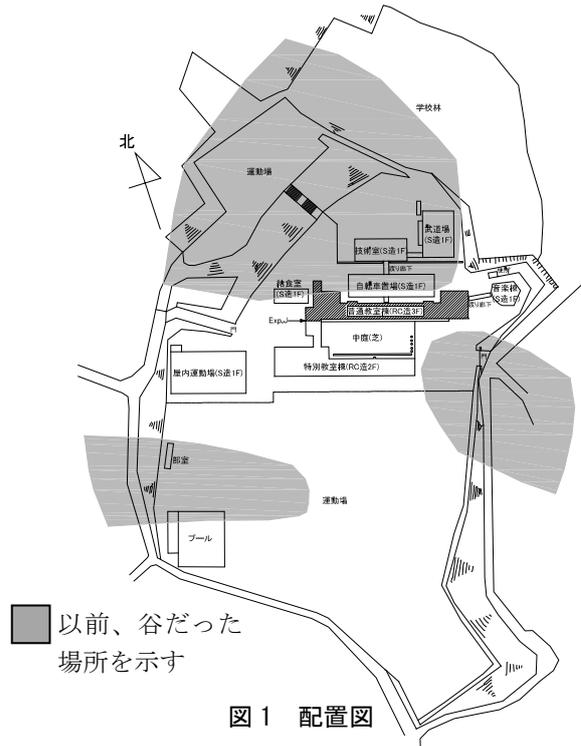
写真1 普通教室棟 北側全景

栃木県のI中学校は宇都宮市東の丘陵地に位置し、付近の気象庁震度は6強であった。配置図を図1に示す。普通教室棟は新耐震設計法以前の1974年に竣工した塔屋付き地上3階建てRC建物である(写真1)。基礎構造は杭基礎で、桁行方向が19スパンの骨組構造、梁間方向が1スパンの耐震壁付き骨組構造である。南側の特別教室棟とExp.J(間隔100mm)を介して接続される。2009年に桁行方向1,2階およびPHが鉄骨ブレースで耐震補強された。また、下階壁抜け柱を解消するために梁間方向1階20通りに開口付きRC壁が増設された。耐震補強後の伏図と軸組図を図2,3に示す。第2次耐震診断で3階は十分な耐震性を有すると判断され、補強を行わなかった。1階柱断面

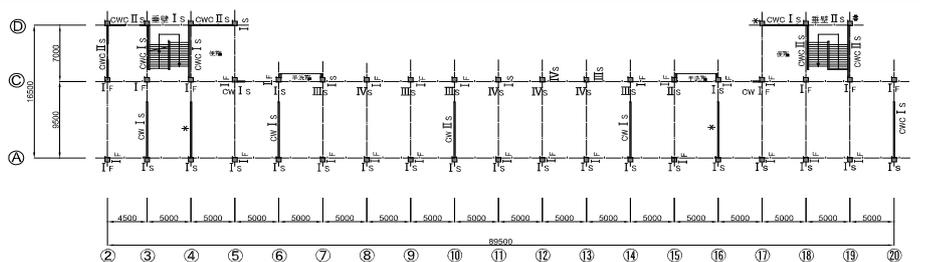
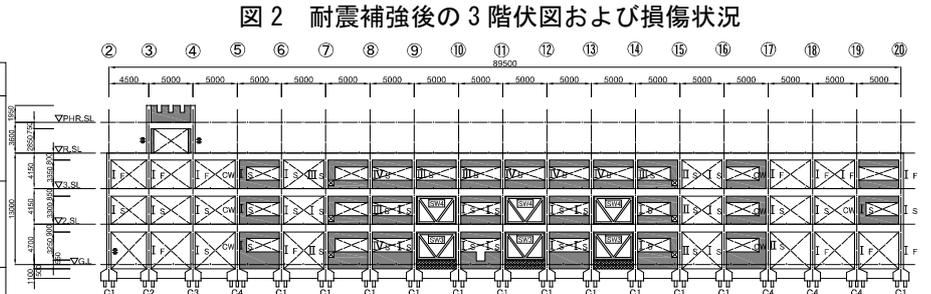
頭文字なし：曲げ柱 or せん断柱 W：柱なし壁 CW：片側柱付き壁 CWC：両側柱付き壁
SW1~5：増設鉄骨ブレース *：未確認 ※下付き文字はひび割れ種別(F：曲げ,S：せん断)

地震から約1カ月後の4月27日に現地調査を行った。柱と床スラブの損傷状況を写真2~5に示す。補強を施さなかった3階のRC短柱4本がせん断破壊した。1,2階では鉄骨ブレースから1スパン離れたC-8通りのRC短柱で、損傷度Ⅳのせん断破壊や損傷度Ⅲの激しいせん断ひび割れが見られた。また、鉄骨ブレース脇のRC柱にも軽微なせん断ひび割れが発生した。北側に突出した1階の便所で床面が290mm沈下したが、建物全体の傾斜はなく土間スラブの局所的な沈下によるものと思われる。梁間方向の教室戸境にはCB(コンクリートブロック)壁とRC壁が交互に配置されていたが、CB壁は梁下まで積まれておらず、面外方向の震動により多数のCBが落下した。

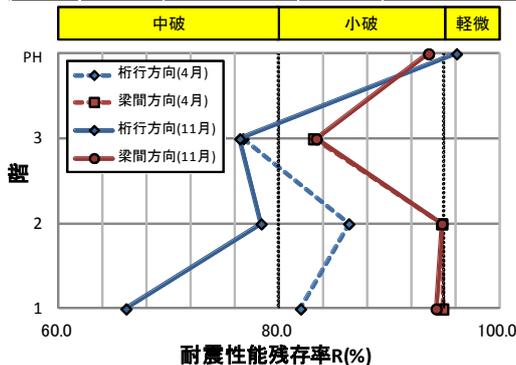
図4 耐震性能残存率 R の分布

各階の耐震性能残存率 R^2 を表2、図4に示す。桁行方向3階は $R=76.7\%$ (2階は $R=86.3\%$ 、1階は $R=82.0\%$) で被災度は中破だった。梁間方向3階は $R=83.1\%$ (2階は $R=94.8\%$ 、1階は $R=94.8\%$) で被災度は小破だった。1,2階の鉄骨ブレースは両側柱付き壁とみなして評価した。

11月15日に再調査を行った。4月の調査から震度4の余震が2回あり、上部構造の損傷が進行した。桁行方向1階は $R=66.1\%$ (3階は $R=76.4\%$) となり、大破に近い中破となった。同時に杭の掘削調査が行われC-8, D-18の杭4本を確認した。D-18の左杭は杭頭部がせん断破壊し、主筋

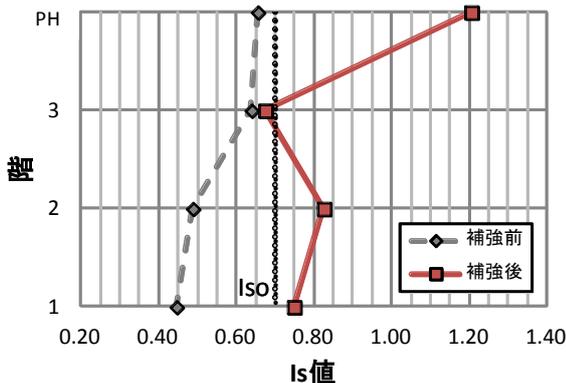
図 5 I_s 値の分布

耐震補強前における桁行方向の構造耐震指標 I_s は全ての階で構造耐震判定指標 $I_{so}=0.70$ を満たさなかった。鉄骨ブレースの増設で、桁行方向 1,2 階および PH の I_s 値はそれぞれ 0.45 から 0.75、0.49 から 0.82、0.65 から 1.20 に上昇した。桁行方向 3 階の I_s 値は 0.64 から 0.67 に上昇し $I_{so}=0.70$ にかかなり近く、 $C_{TU} \cdot S_D$ 値も 0.69 と大きいため、耐震補強を 3 階に施さなかったことが必ずしも不適当とは言えない。

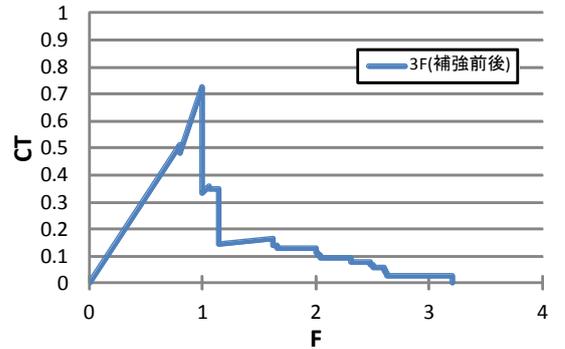
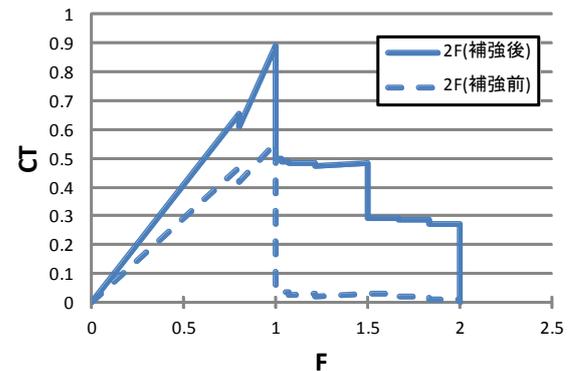
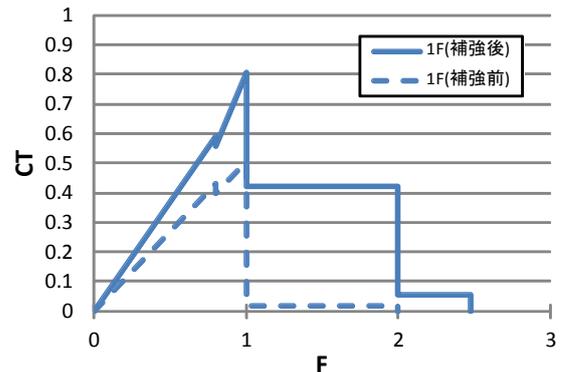
図 6 桁行方向の C_T - F 関係

$F_u=1.0$ において十分な強度を有すると判断できる。しかし、1,2 階はそれぞれ $F=2.0, 1.5$ で $C_T=0.42, 0.48$ と比較的高い強度を有するが、第二種構造要素が存在するため靱性能には期待できない。3 階は $F=1.0$ を超えて変形が大きくなると急激に強度が低下する。

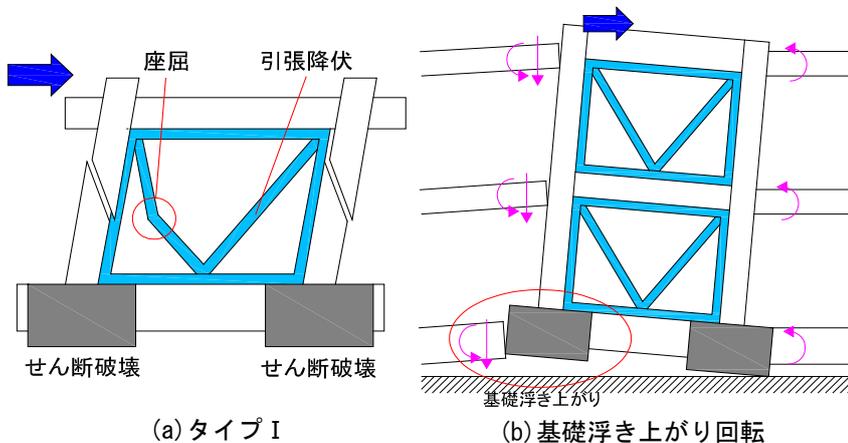
図 8 鉄骨ブレースの破壊モード

C 通り鉄骨ブレース脇の柱ひび割れ状況を図 7 に示す。11 月の再調査で 1,2 階鉄骨ブレース脇の柱に幅 0.2~1.5mm のせん断ひび割れが確認された。これは連層鉄骨ブレースの挙動が、図 8(a) のような両脇の RC 柱とブレースでせん断力を分配する破壊形式(タイプ I)³⁾ に支配されたことを示す。また、鉄骨ブレース架構に取り付く境界梁と直交梁の危険断面で曲げひび割れが進展し、3 階梁間方向

1 階 C 通りにおける鉄骨ブレース架構の破壊モードは全てタイプ I で決まり、耐力は 2926kN であった。一方、図 8 (b) の基礎浮き上がり回転破壊時の耐力は 2968~3695kN でタイプ I よりやや大きく、被害状況と概ね一致した。
