論文 1994年三陸はるか沖地震により被災した八戸東高校の耐震性能

溝部錦伸*1・北山和宏*2

要旨：1994年三陸はるか沖地震により青森県立八戸東高校管理棟（1963年築、3階建てRC造）は1階柱の半数以上が桁行方向にせん断破壊し、1層層崩壊した。この学校建物に対して耐震診断による構造耐震指標と躯体被害の関係について考察した。その結果、実被害と良く対応した結果を得られた。さらに被害の大きかった桁行方向については、地震応答解析による検討を行った。その結果、柱がせん断破壊に至るようなせん断力は入力されず、実被害と対応しなかった。しかし、1階柱が最もせん断破壊の可能性が高いこと、また1階柱のせん断破壊は、ほぼ同時期に起こったことをある程度推測できた。

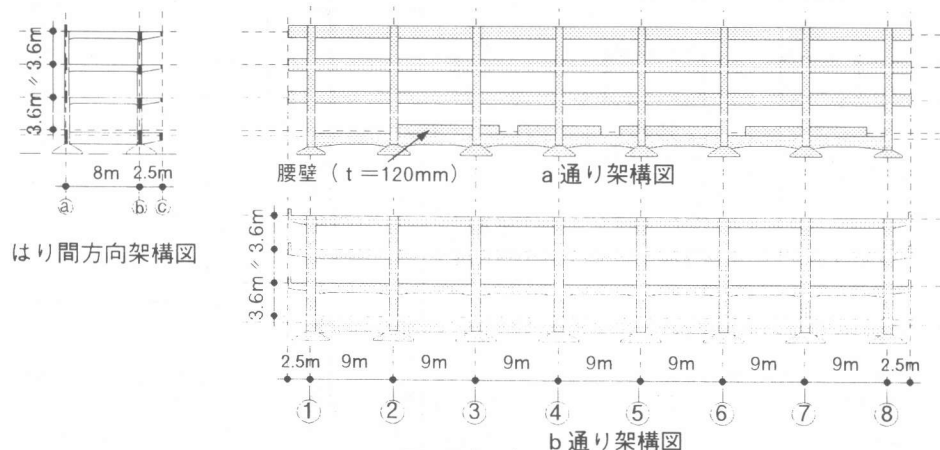
図2 架構図

造・1963年築)、第2体育館(S造・1972年築)からなる(図1-配置図)。所在地は八戸市大字類家1丁目で、付近には三陸はるか沖地震で同様に大きな被害を受けた八戸市庁舎、パチンコ店ダイエーなどが位置する。東高校の敷地は段丘が東に向かう斜面にあたっており、地質も急変する場所となっている[1]。対象建物の管理棟は独立フーチング基礎でローム層を支持地盤としている。図2に管理棟の架構図を、図3に平面図を、図4に柱・梁リストを示す。構造形式は図に示すようにc通りに柱のない、バランスドラーメン構造と呼ばれるものである。aフレームの大梁は腰壁状に立上り、断面中心なかほどに床スラブが取りついている。また、はり間方向には耐震壁が配してある。なお、管理棟は1968年十勝沖地震の際中破の被害を受けたが、補修後、継続使用されていた。

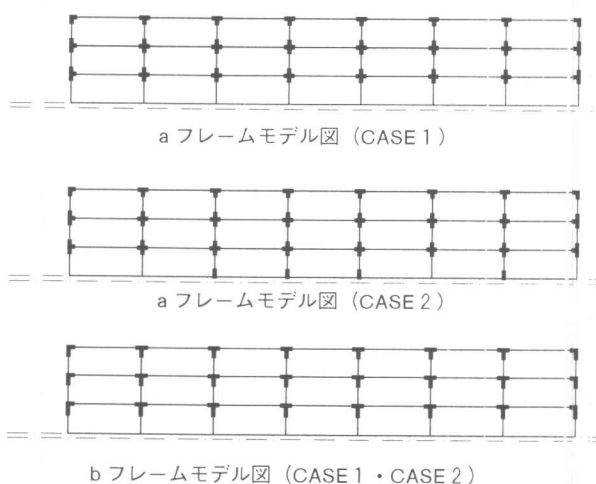
図6 骨組みモデル図(太線が剛域を表わす)

「DANDY」[4]を使用した。対象建物は図6に示すように柱および梁を線材に置換した骨組みにモデル化し、各フレームは剛床仮定が成立するとした。骨組みモデル化の際、1階a通り柱の剛域長さ

を二通りに設定した。すなわち、腰壁が有効でないとした場合(CASE1)、柱脚の両側から取りついている場合のみ有効とした場合(CASE2)の二通りである。各部材は材端に弾塑性曲げバネを配し、その復元力特性は主筋が丸鋼であることから武田スリップモデルとした。ひび割れ強度、降伏強度、降伏点剛性低下率はRC規準[5]に基づき算出した。また、各節点の剛域長さは部材の危険断面までとした。減衰は瞬間剛性に比例するとし、減衰定数は1次周期に対して5%とした。なおbフレームにおいては、T型梁のスラブ有効幅は梁内法長さの0.2倍とした。

1階においてのa柱(長柱)とb柱の Q/Q_{su} の関係はCASE1と同様、実被害と対応したものである。また、aフレーム1・2階柱の Q/Q_{su} については、1階短柱が70%、2階柱が60%となった。実被害においてもaフレーム柱のせん断破壊は1階の④、⑤通り柱(短柱)に集中しておりその点では実被害と一致した。図9にCASE2の時刻33.1秒における曲げヒンジ形成状況を示す。骨組みの崩壊形は、梁曲げ降伏型の傾向を示した。塑性率はbフレームの、特に2階床梁の下端で大きな値をとり、最大で2.4となった。これは実被害を過大評価していると思われる。
