論文 鉄骨ブレースで耐震補強された鉄筋コンクリート建物の被害と地震時挙動に関する研究

要旨: 鉄骨ブレースで耐震補強されたにもかかわらず 2011 年東北地方太平洋沖地震により中破した 3 階建て RC 校舎を対象とし、現行の耐震補強設計手法の問題点を示した。第 2 次耐震診断によれば補強後の建物は十分な耐震性能を有していたが、地震により耐震補強が施されなかった 3 階で柱 4 本がせん断破壊した。このような被害が生じた原因の一つとして、隣接する腰壁および垂れ壁が 1 階および 2 階の鉄骨ブレース架構の水平剛性を増大させ、相対的に水平剛性の低下した 3 階に被害が集中した可能性を指摘した。また、表層地盤による増幅を考慮した地震動を用いて建物の多質点系地震応答解析を行い、地震時挙動を考察した。

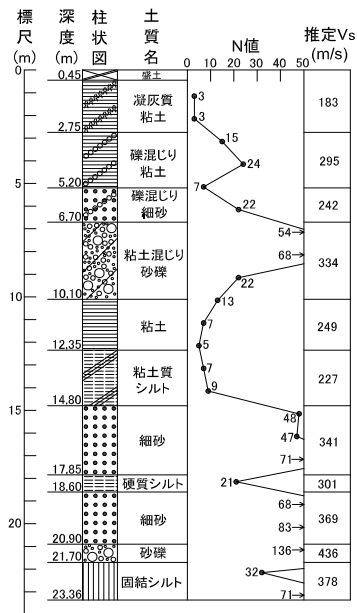
図-7 I中学校敷地のボーリング柱状図

I中学校の敷地での地震動を推定するため、2kmほど西に位置するKiK-net芳賀観測点の地中(深度112m)で得られたEW方向の加速度時刻歴を当該敷地の工学的基盤(後述)に入力し、表層地盤による増幅を考慮する等価線形解析を行った。解析には、一次元重複反射理論に基づくプログラムDYNEQ⁴⁾を用いた。I中学校敷地内の地盤ではボーリングデータが得られている(図-7)。ボーリング調査位置は普通教室棟の南である(図-1参照)。地下水位はGL-0.55mであった。各地層におけるせん断波速度および湿潤単位体積重量は、N値および土質から中央防災会議による式⁵⁾を用いて算出した。土の繰り返しせん断特性は、Hardin-Drnevichモデル⁶⁾を用いた。古山田・宮本らの研究⁷⁾から、基準ひずみは粘性土0.18%、砂質土0.10%、最大減衰定数は粘性土17%、砂質土21%と設定した。最小減衰定数は2%とした。有効ひずみは周波数によらないとして、有効ひずみ係数は0.65とした。深度15m以下の地層ではN値がほぼ50以上となることから、工学的基盤はせん断波速度341m/sの細砂層とした。

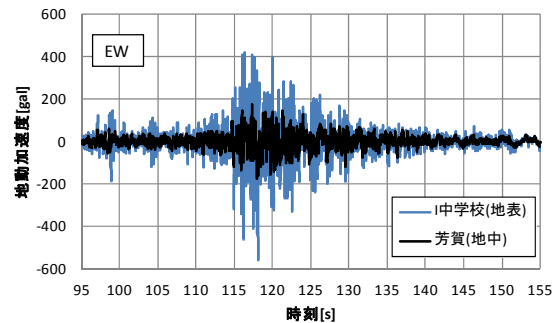
図-8 地動加速度時刻歴

I中学校とKiK-net芳賀観測点の標高はいずれも100m程度で、表層地盤の土質も類似した。図-8に入力地震動および解析結果として得られたI中学校の地表加速度時刻歴を比較して示す。芳賀観測点の最大地中加速度は172.8galであった。表層地盤の増幅効果によりI中学校地表の最大加速度は558.4galに増大し、最大速度は34.1kineであった。土の最大せん断ひずみは0.19%が大きかったが、等価線形解析の適用範囲内と判断した。増幅スペクトル(I中学校地表の工学的基盤に対するフーリエスペクトルの比)を図-9に示す。周波数3.25Hzで振幅が大きく増幅されたことから、表層地盤の一次固有周期

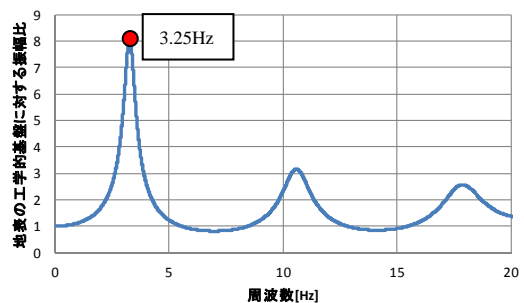
図-9 増幅スペクトル

は0.31秒である。これは芳賀観測点における表層地盤の増幅特性に近い⁸⁾。後述する多質点系解析による建物の一次固有周期は、補強前0.28秒、補強後0.25秒で、表層

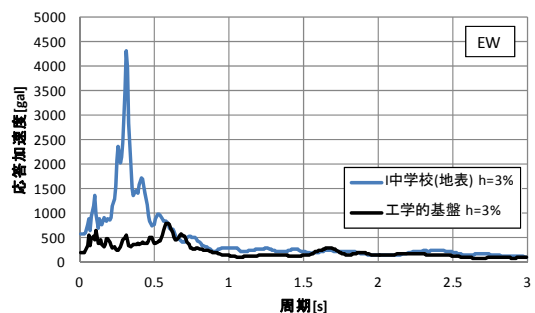
図-10 加速度応答スペクトル

地盤の固有周期とほぼ一致した。図-10 に Nigam による方法(線形加速度法)で求めた減衰定数 3%時の加速度応答スペクトルを示す。地表での地震動のスペクトルのピークが周期 0.31 秒にあり、本震時に建物が共振した可能性が高い。

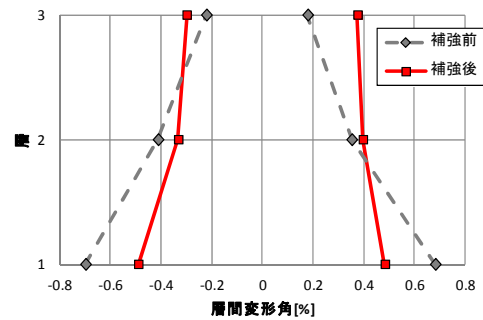
図-12 各層の最大層間変形角

図-12 に補強前後における各層の最大層間変形角を示す。1 層の最大層間変形角は、鉄骨ブレースの増設により補強前後で約 0.7%から約 0.5%に小さくなった。2 層の最大層間変形角は、補強前後ともに約 0.4%でほぼ変わらず、耐震補強の効果が見られなかった。3 層の最大層間

変形角は補強前で約 0.2%であったが、補強後に変形が 1.5~2.0 倍に増大した。これは 1,2 階の耐震補強によって相対的に 3 階の剛性が小さくなったことによる。また、補強後における 3 層の最大層間変形角は 0.3~0.4%程度であり、実被害状況で 3 階 C 通りの柱 4 本がせん断破壊し

たことにも整合する。耐震補強後の各層の層間変形がほぼ同じであったため、1,2階の水平剛性が耐震補強設計の想定以上に増大したことを示すまでには至らなかったが、実被害状況は概ね再現できた。

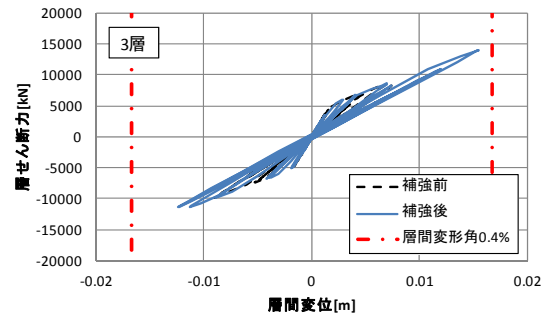
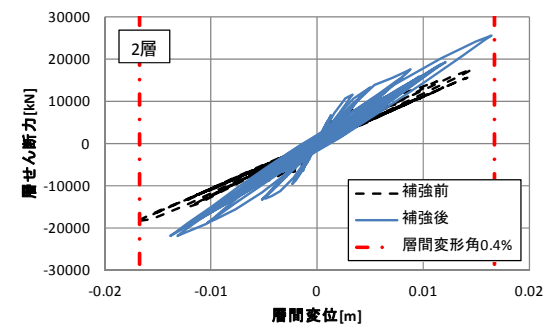
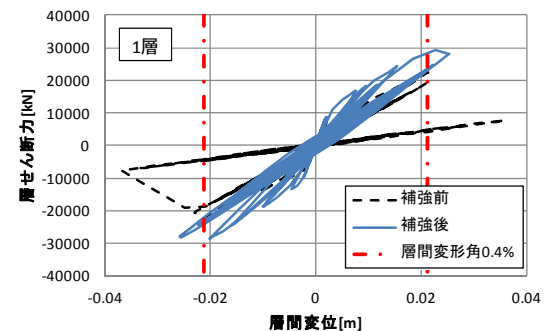
図-13 層せん断力-層間変位関係

図-13 に各層の層せん断力-層間変位関係を示す。1層において補強前は変形が大きくなると負側で耐力が1/2程度に低下したが、補強後では耐震補強により変形が抑えられ、正側で最大耐力に達したものの耐力はほぼ維持した。耐震補強後の2,3階の応答は最大耐力には到達しなかったが、せん断部材がせん断破壊する変形(層間変形角0.4%)の直前まで達したことに留意する。
