十勝沖地震および三陸はるか沖地震で被災した
鉄筋コンクリート校舎の耐震性能
Earthquake Resistant Performance of Reinforced Concrete School Building
Damaged by Tokachi-oki and Sanriku Haruka-oki Earthquakes

北山和宏¹⁾、溝部錦伸²⁾
KITAYAMA Kazuhiro¹⁾ and MIZOBE Kanenobu²⁾

青森県立八戸東高校管理棟は1968年十勝沖地震でほぼ中破の被害を受け、さらに1994年三陸はるか沖地震により1階柱の大多数がせん断破壊して倒壊した。本論文では管理棟の三陸はるか沖地震による被害状況を報告し、耐震診断と静的な骨組解析とによって対象建物の保有した耐震性能を検討した。また骨組および質点系の地震応答解析を行ない、十勝沖地震と三陸はるか沖地震とによって被害程度が大きく異なった理由を追究した。耐震2次診断による桁行方向1階のIs値は0.34と最も小さく、実被害と一致した。十勝沖地震による応答は三陸はるか沖地震による応答よりも小さかったが、1階柱のせん断破壊直前まで達していた。三陸はるか沖地震ではせん断力の負担割合が大きい北側フレームのせん断破壊が先行し、その後の逆方向加力によって南側フレームもせん断破壊したと思われる。

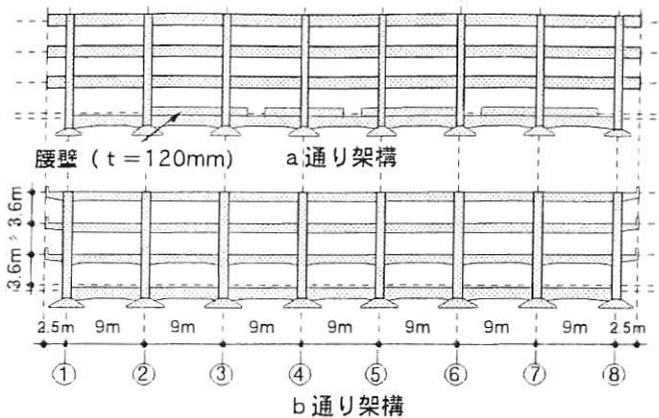
図2 軸組図
Framing elevation

室棟（RC造2階建て・1989年築）などからなる。所在地は八戸市大字類家1丁目、付近には三陸はるか沖地震で同様に大きな被害を受けた八戸市庁舎、パチンコ店ダイエーなどが位置する。東高校の敷地内では段丘が東に向かって下がっており、地質も急変する場所である[2]。管理棟は独立フーチング基礎でローム層を支持地盤としていた。管理棟の平面を図1に、軸組を図2に、柱断面リストを図3にそれぞれ示す。構造形式はc通りに柱のないバランスド・フレーム構造であり、北側廊下を片持ち梁で支持していた。aフレームの大梁（梁せい1300mm）は壁梁で、断面中心付近に床スラブが取り付けられていた。はり間方向には耐震壁が配置されていたが、⑤通りは1階に耐震壁のない壁抜けフレームであった。

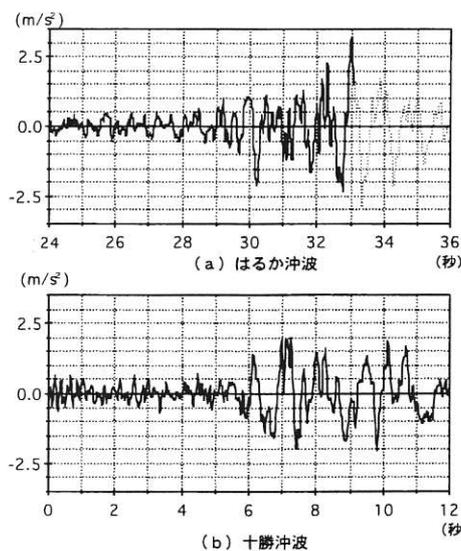
図8 地動加速度の時刻歴
Time histories of ground acceleration

骨組モデルなどは上記「5.」と同じである。材端バネの復元力履歴特性は柱・梁とも主筋が丸鋼であることから武田スリップ・モデルとした。減衰は瞬間剛性に比例するとして、減衰定数を1次固有周期に対して5%に設定した。はるか沖、十勝沖それぞれの地動加速度の時刻歴を図8に、各々の地震波による頂部水平変位の時刻歴を図9に示す。なおはるか沖波については1階b中柱のせん断破壊を生じる33.1秒（後述）以降を点線で示した。使用地震波の最大加速度は十勝沖波で204gal、はるか沖波で320galであった。解析では柱のせん断破壊による耐力低下を再現できないが、はるか沖波による頂部水平応答変位は十勝沖波によるものの2倍に達した。

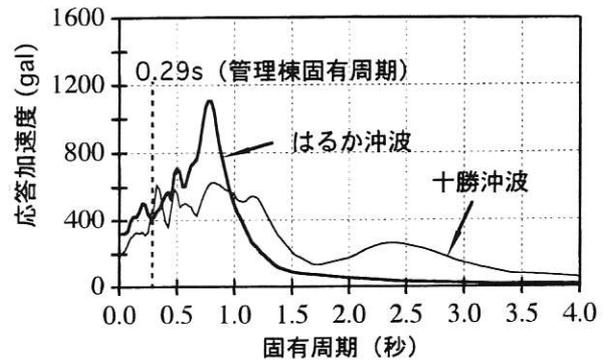
図11 両地震波の加速度応答スペクトル
Acceleration response spectra for two earthquakes

二つの地震波の減衰5%とした1質点系弾性加速度応答スペクトルを図11に示す。固有周期0.5秒~1.0秒でははるか沖波による加速度応答のほうがおおむね大きくなったが、管理棟の固有周期である0.29秒付近から0.5秒までは十勝沖波による加速度応答が大きく増減した。
