トルコ・コジャエリ地震の建物被害調査の抄録

北山 和 宏*

Summary on Investigation to Buildings Damaged by 1999 Kocaeli Earthquake in Turkey

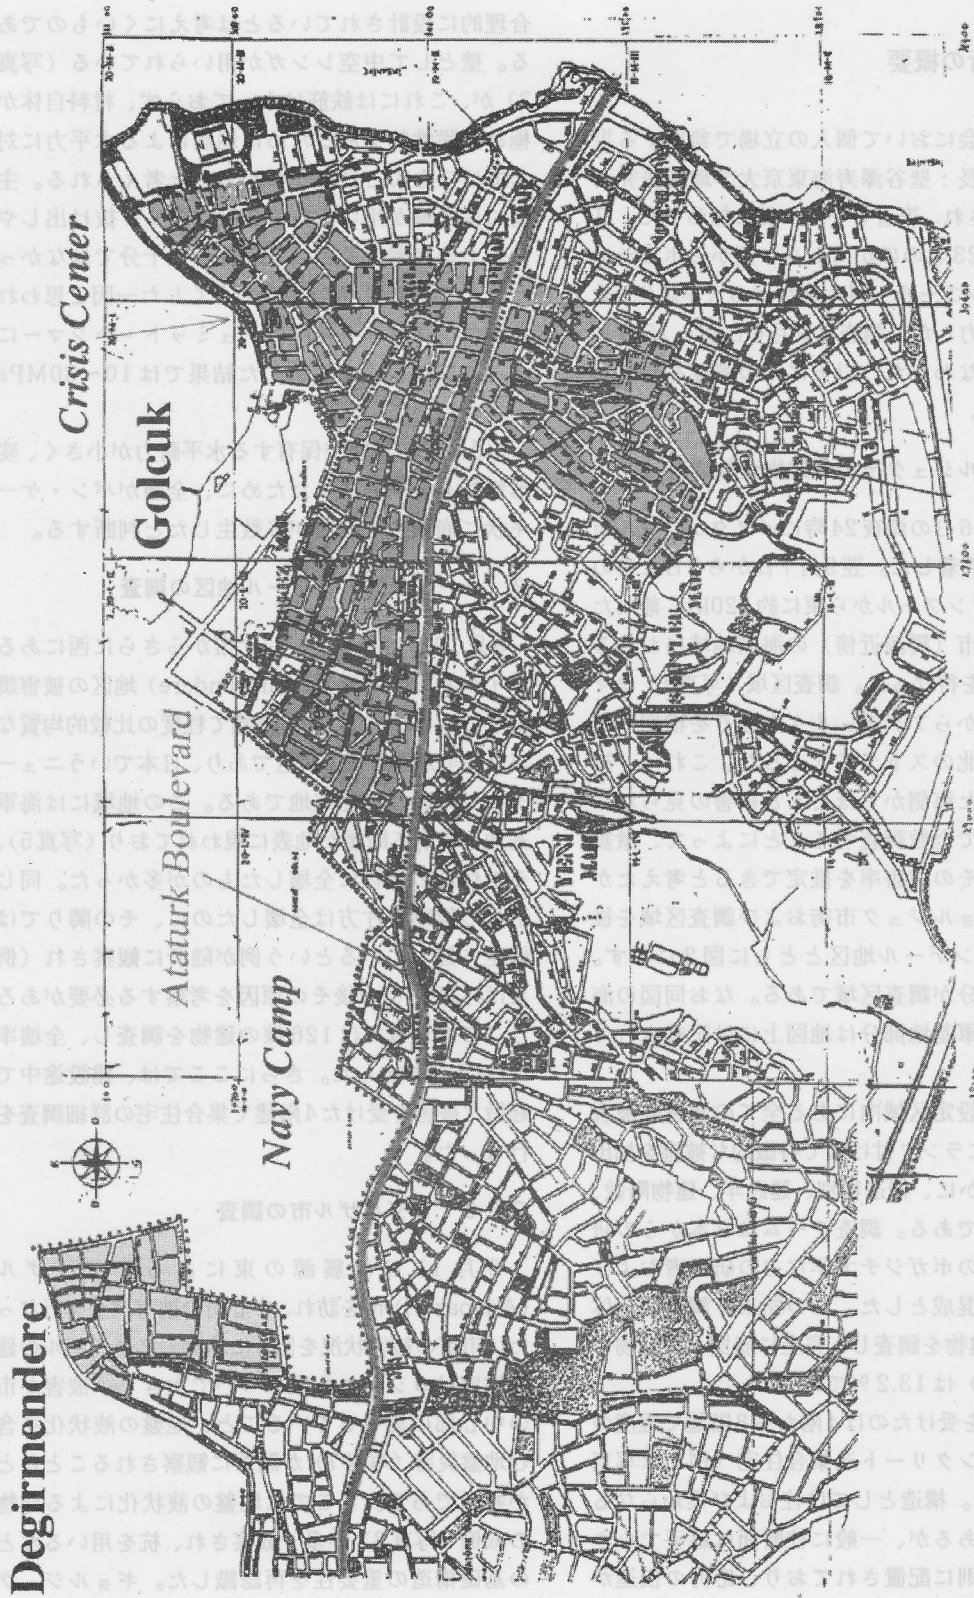
図2 ギョルジュクとデイルメンデルの市街図

1999年9月6日の深夜24時にイスタンブール市内のホテルに到着した。翌9月7日から9日までの3日間、イスタンブールから東に約120km離れたギョルジュク市（震源近傍）の海側地域における建物全数調査を行なった。調査区域（写真1）はマルマラ海沿岸からアタチュルク大通りを横切り山岳部に至る南北のストライプとした。これは、被害の激しかった海側からほとんど被害の見られなかった山側まで全数調査することによって、激震地区のおおよその被害率を推定できると考えたからである。ギョルジュク市街および調査区域を後述のデイルメンデル地区とともに図2に示す。ハッチした部分が調査区域である。なお同図の海沿いにある海軍基地部分は地図上には記載されていない。

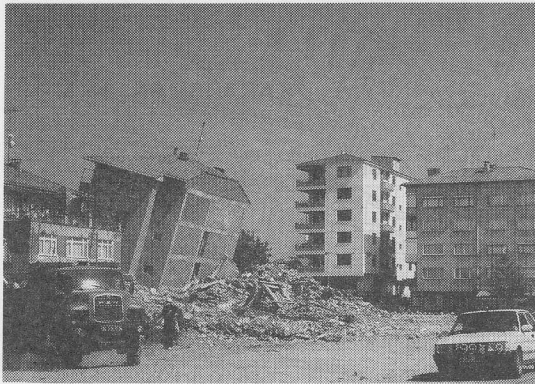
写真1 ギョルジュク市街の様子

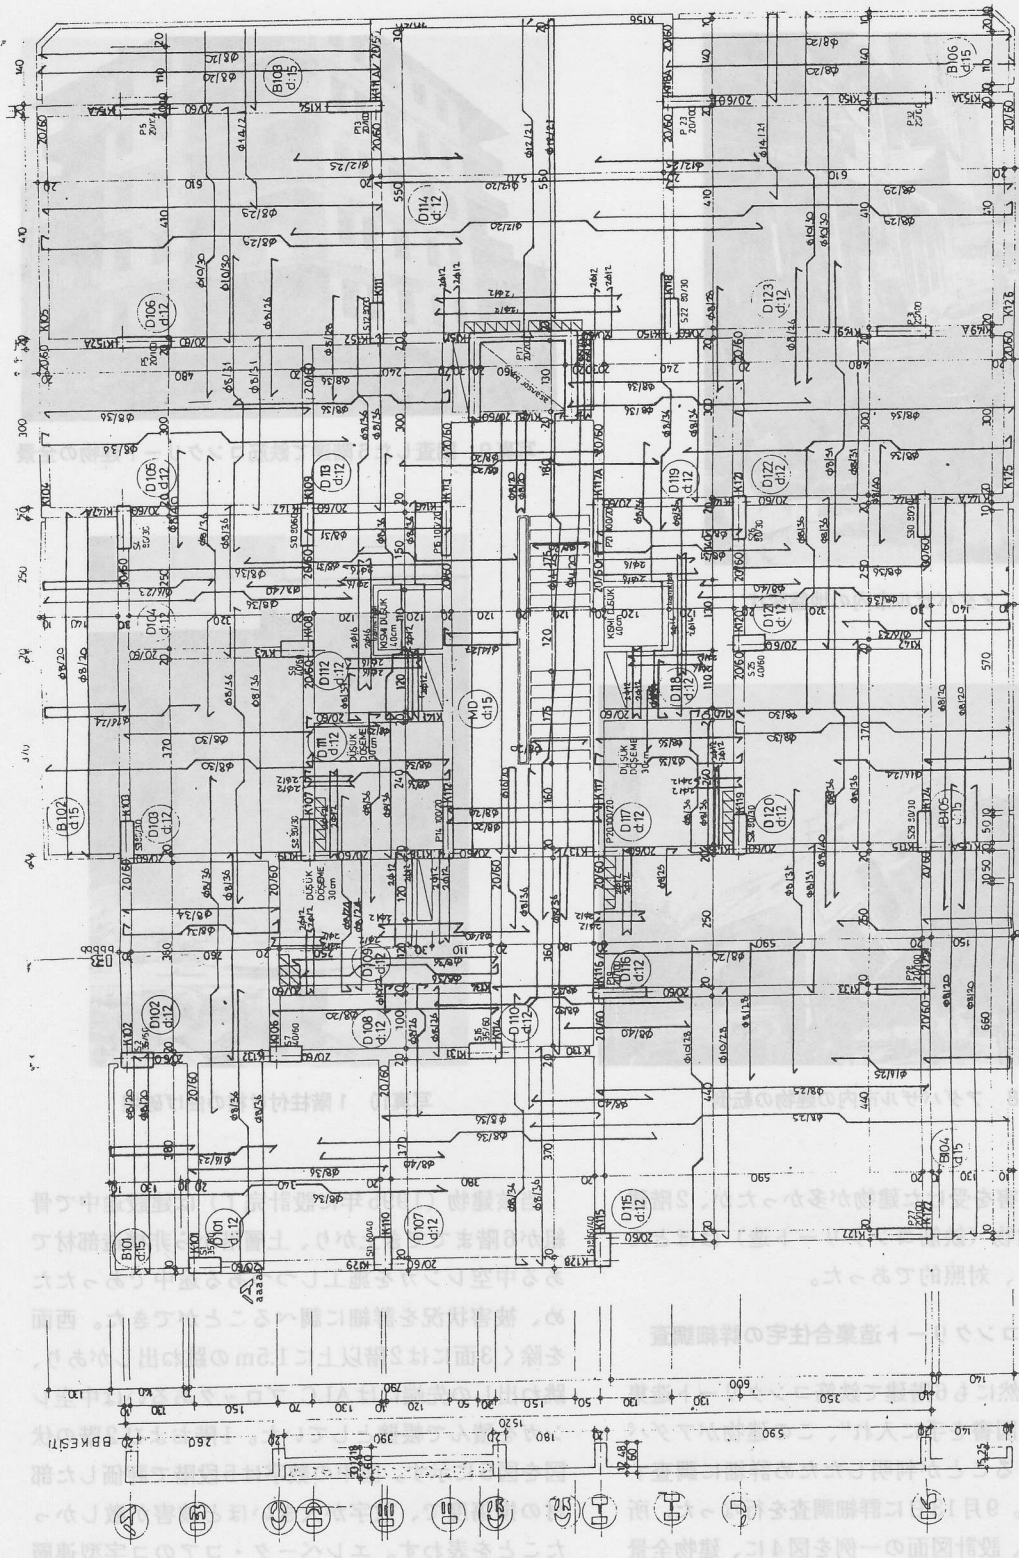
図4 6階建て鉄筋コンクリート建物の構造図

当地にて偶然にも6階建て鉄筋コンクリート造集合住宅の設計図書を手に入れ、この建物がアダパザル市内にあることが判明したため詳細に調査することにした。9月13日に詳細調査を行なった。所在地を図3に、設計図面の一例を図4に、建物全景を写真9にそれぞれ示す。
