2003年7月30日／31日改

宮城県北部を震源とする地震 被害調査速報

東京都立大学大学院 北山和宏

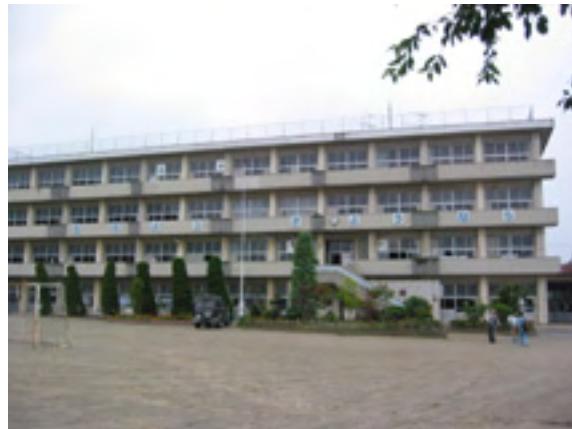
写真1.1 鹿島台小学校 校舎

S44,45部分とS52,56部分とのあいだにはExp.J.が設けられていたが隙間はほとんどなく、教室側の庇部分では鉄筋が配筋されていた。そのためコンクリートの剥落が生じた。

前震ではほとんど被害はなかったが本震（7時13分ころ）で大きな被害が発生した、とのこと。応急危険度判定を行い、立ち入り禁止とした。その後、7月28日午後4時ころの余震によってさらに被害が拡大した、とのこと（安住教育長談）。

以上の柱のせん断損傷は北側構面に限られ、教室側の桁行き二構面の柱にはひび割れは見られなかった。建物全体として残余耐震性能を推定すると、被災度区分は「小破の上（あるいは中破の下）」程度と判断される。ちなみに日本建築防災協会の「被災度区分判定基準（2001）」によって桁行き方向二階の耐震性能残存率Rを求めるとき、被災度区分は「小破」になる。

二階の被害が最も激しくなったのは、一階にあった二連の耐震壁が二階では職員室のために抜かれており、一階に比べて水平力抵抗要素が少なかったためと思われる。無垢の壁である一階の耐震壁は地震力に十分に抵抗したと考えられ、そのため一階昇降口の極短柱にもひび割れがほとんど見られなかったと考えられる。

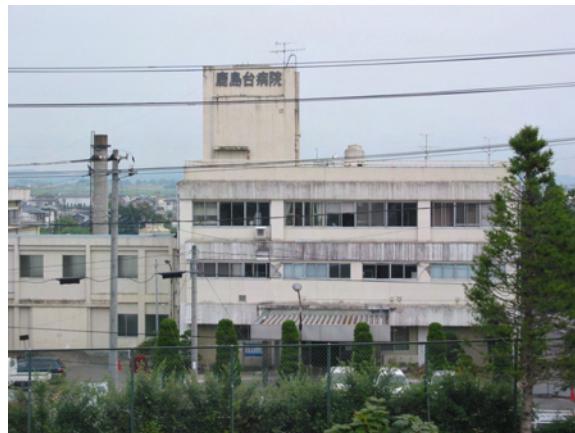
写真1.5 向かい側にある鹿島台病院

校舎は小山の中腹を切り土して一部盛り土したところに建っている。校庭に地盤の変状が見られた。体育館（S造、S42）は無被害とのことで調査しなかった（後述の別件のように、よく見ると被害があったかもしれない）。また木造二階建て校舎も瓦が落ちることもなく、無被害だった。道路を挟んだ向かい側に、二階の柱がせん断破壊した鹿島台病院がある。

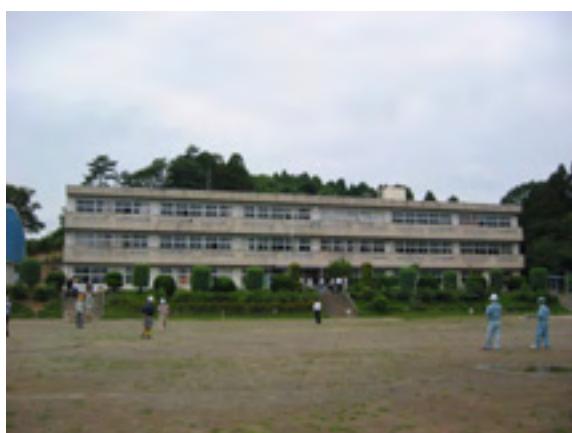
写真2.1 北村小学校 校舎

一階の伏せ図および部材の損傷度を図2.1に示す。一階のせん断損傷が最も激しく、損傷度Vの柱：2本、損傷度IVの柱：2本、損傷度IVの片側柱付き壁：1枚、損傷度IIIの柱：1本、損傷度IIIの片側柱付き壁：3枚、などとなっている（写真2.2～2.4）。日本建築防災協会の「被災度区分判定基準（2001）」によ

る耐震性能残存率Rは45.5となり、被災度区分は「大破」である。

下階壁抜けが2ヵ所あり、理科実験室の南側柱では損傷度V（主筋の座屈が見られ、上階が沈下）、職員室南側柱では損傷度IVといずれも甚大な被害を受けた。

今回、大破した北村小学校RC校舎の被害状況は、三陸はるか沖地震（1994）で大破した八戸東高校校舎よりも若干ゆるやかかな、という印象を持った。八戸東高校では被災後に改築されており、北村小学校でも改築が妥当であろう。ただし、八戸東高校が岡設計のバランスド・フレーム形式で柱本数が少なかったのに対し、北村小学校では一階には桁行き方向に4構面あり、その全ての柱断面が900×650と大きかったことから、その割には被害が大きかったと感じた。その原因については調査する必要があるが、桁行き方向にほとんど壁がなかったこと（無垢の耐震壁は1枚もない）が大きいかも知れない。あるいはこの地点の地震動が地盤条件によって大きく増幅されたことも考えられる。実際、校庭には地割れが生じており、地盤の変状も観察された。

同校舎では下階壁抜け柱のせん断損傷が激しかった。本校のように桁行き方向のスパンが9mと比較的大きい場合には、下階壁抜け柱の耐震補強が必要であることを再認識した。

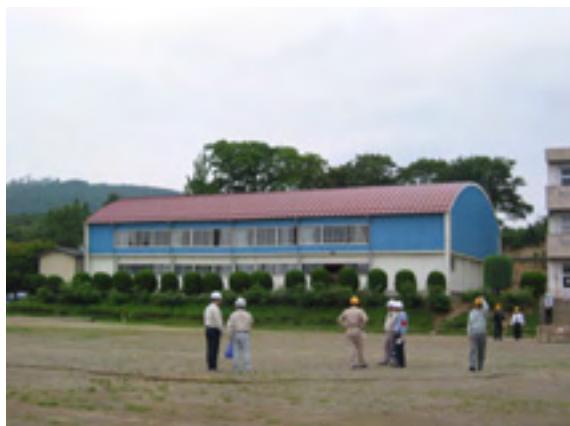
写真2.5 体育館全景

南側の桁行き構面中間部が沈下した。これは中間の鉄骨造柱（軸力のみを支持する小さいもの）の足下が面外にはみ出した（写真2.8）ために生じたものと思われる。

屋根のラチス材の塗装がはがれて落下していた。これは屋根面がかなり変形したことを示していると考えられる。

一階の桁行き構面に設置されたバッパネルが面外にはらみ出した（写真2.9）。また、二階の構面プレースのガセット・プレート端部一ヵ所において溶接が切れていた（写真2.7）。これらから、桁行き方向の耐震性能は大きく低下している（もともとバッパネルの有効性には疑問があるが…）ものと判断した。

校舎は小高い丘の中腹に建っている。校庭には地割れが発生した。また校舎北側の擁壁が地面の水平移動によって押し出されて、一部が崩落していた。RC校舎は大破したため立ち入り禁止となっていた。隣接する鉄骨造体育館は臨時の職員室として使用されていた。「体育館では何か落下物などの被害がありましたか」と小学校の先生に尋ねると「特にありません」との答えだったが、後述のように体育館の耐震性能は大きく低下していると判断したので、職員室として常用することは危険である旨を河南町役場に伝えた。

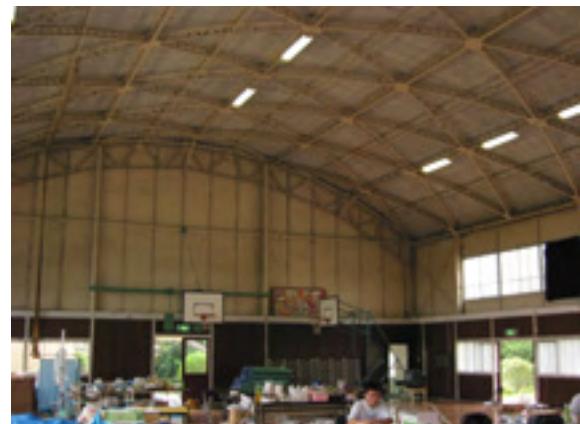
写真2.6 体育館内部 右奥に問題のプレースが見える

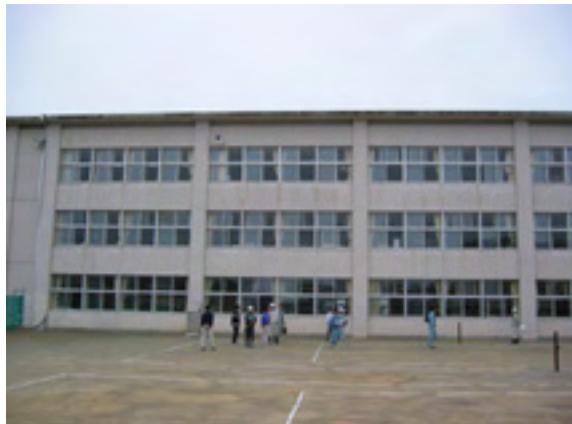
写真3.1 矢本第一中学校 校舎 (昭和38年部分)

S38部分の校庭側一階柱にせん断ひび割れ（損傷度Ⅲ：1本、損傷度Ⅱ：2本）が見られた（写真3.1および写真3.3）。また廊下側の一階壁柱（せい1000mm、壁厚は図面では150mm）にせん断ひび割れ（損傷度Ⅲ：5本、損傷度Ⅱ：2本）が発生（写真3.2）し、同位置の二階壁柱にもせん断ひび割れが見られた。建物全体では〔小破〕程度である。

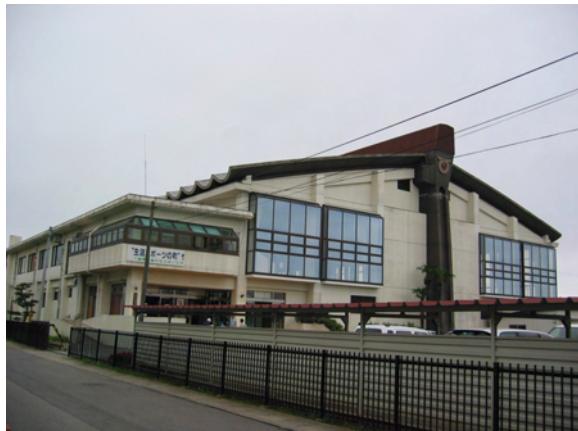
写真4.1 矢本町民体育館 全景

キール梁付近からモルタル片多数が落下した（写真4.2）。その大きさは最大で35cm×25cm×3cmであった。また天井ボードの一部が落下し、大きなスピーカーが落下しかかっていた。このような被害のために、避難所として使用できなかった、とのこと。キール梁+シルバークール版の建物タイプについては早急に耐震診断して必要な措置を講じるように矢本町教育委員会に伝えた（町の担当者はこのタイプの建物の危険性について全く認識していなかった）。

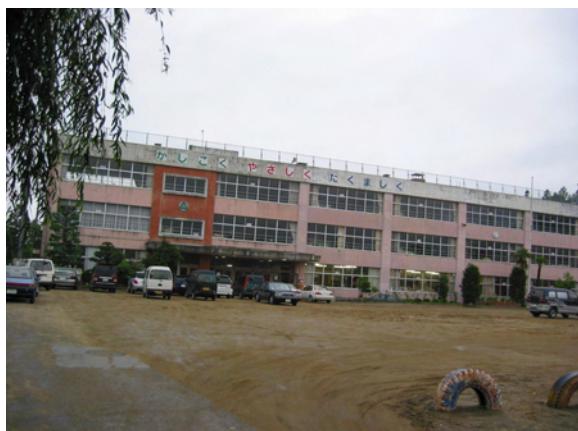
写真5.1 小野小学校 校舎

桁行き方向について南側一階柱（断面: 800×450くらい）1本に損傷度Ⅲのせん断ひび割れ（写真5.2）、北側一階の構面には損傷度Ⅲおよび損傷度Ⅱのせん断ひび割れが各1本づつ、片側柱付き壁に損傷度Ⅰのせん断ひび割れ、がそれぞれ見られた（写真5.3）。一階の床スラブにひび割れが生じた。建物全体では「小破」程度である。

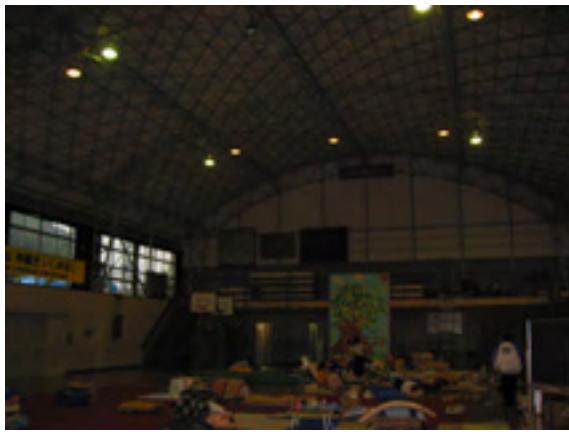
避難所として使用中（写真5.5）で、約50名の方が避難していた。

天井からの落下物などはなかったとのことであった。しかし以下のように構造的には甚大な被害を受けていた。

写真5.5 体育館内部
(避難所として使われていた)

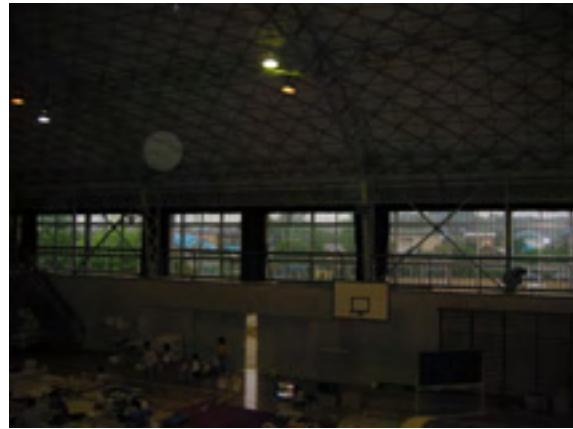
二階の桁行き方向には両構面に鉄骨プレース（L-65x65x5）が2枚づつ配置されている。その片側の縦材（H-125x60、フランジ厚さ8）の足元はアンカーボルト（M16）2本でRC梁にアンカーする形式であったが、一ヵ所ではアンカーボルトが2本とも破断などによって抜け出しており（写真5.7）、ほかの3ヵ所ではベースプレートが滑ってアンカーボルトが効いていない状態になっていた（写真5.8）。このことから桁行き方向の残余耐震性能は当初の半分以下に低下していると考えられる。この被害について鳴瀬町では把握していなかった。これはプレースをちょっとと見ただけでは見過ごすような被害であったためであろうが、プレースの重要さを認識している者が見ればすぐに気が付いたと思われる。避難所として使用することは不適切であることを鳴瀬町教育委員会に伝えた。

写真5.6 体育館二階の鉄骨プレース（2枚）
