平成15年5月26日宮城県沖の地震による 文教施設の被害調査報告

東京都立大学大学院建築学専攻助教授 北山 和宏
東北大学大学院都市・建築学専攻助教授 前田 匡樹

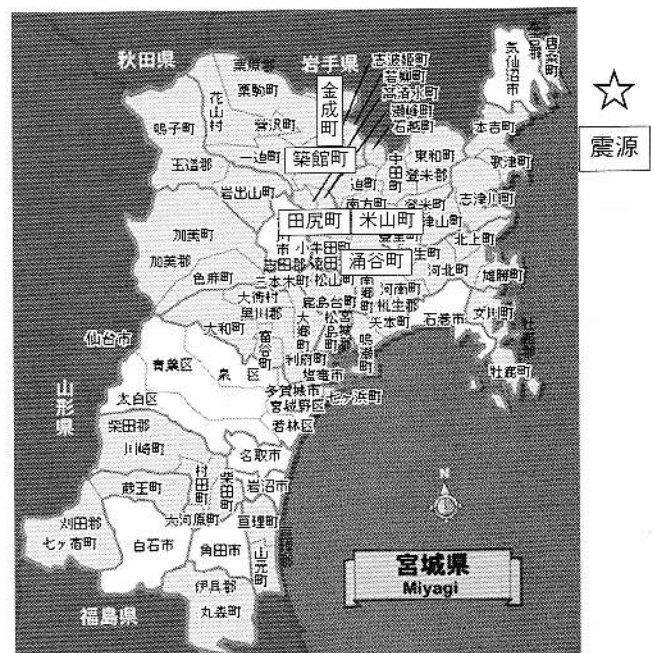
図1 調査対象地域

調査対象地域は、図1に示す宮城県北部の金成(かなり)町、築館(つきだて)町、田尻(たじり)町、米山(よねやま)町および涌谷(わくや)町とした。調査団の構成および日程は以下である。

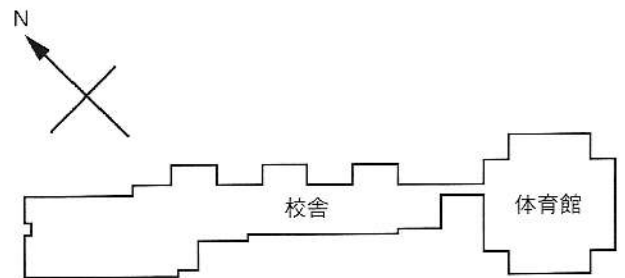
沢辺小学校建物配置図

耐震診断の結果、1階桁行方向の構造耐震指標 I_s 値は0.66で、北構面の柱に袖壁を増設する補強が行われた。写真1のように増設した袖壁に軽微な曲げひび割れが発生した他、張間方向の耐震壁や方立て壁にもせん断ひび割れ(幅0.2mm程度)が生じた。

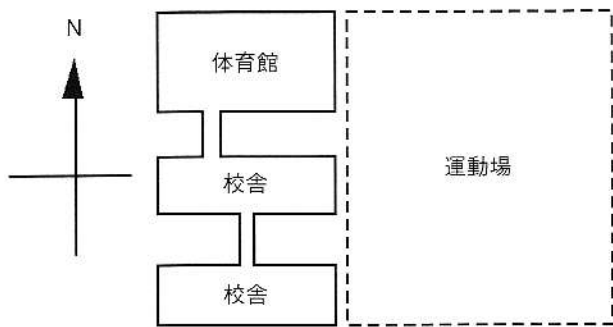
金成小学校建物配置図

- (1) 校舎 (RC造2階建、S55建設)
軽微なひび割れが生じた程度。
- (2) 体育館 (1階RC造、2階S造、S55建設)
1階RC耐震壁にせん断ひび割れ (幅0.4mm、損傷度Ⅱ³⁾)
が生じた。S造部分は無被害であるが、窓ガラス27枚が破
損した。

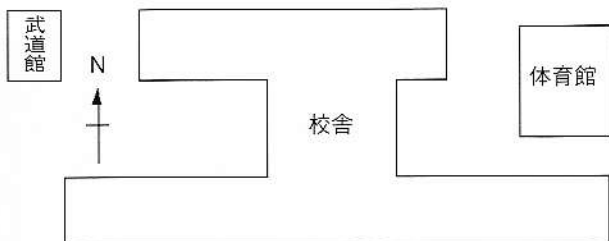
金成中学校建物配置図

- (1) 南校舎 (RC3階建、S46建設)
耐震壁にせん断ひび割れ (幅0.3-0.4mm程度)、腰壁に
もひび割れが生じ、トイレのタイルが剥落した。北棟と
の間のエキスパンション・ジョイントの衝突によりコン
クリートが一部破損した。
- (2) 北校舎 (RC造2階建、S46建設)
柱に軽微な曲げひび割れが生じた箇所があった。
- (3) 体育館 (RC造2階建+S造屋根、S47建設)
全景を写真2に示す。1階耐震壁にせん断ひび割れ、2
階開口耐震壁にもせん断ひび割れ (幅1mm以上、損傷
度Ⅲ) が生じ全体として [小破] 程度の被害である。

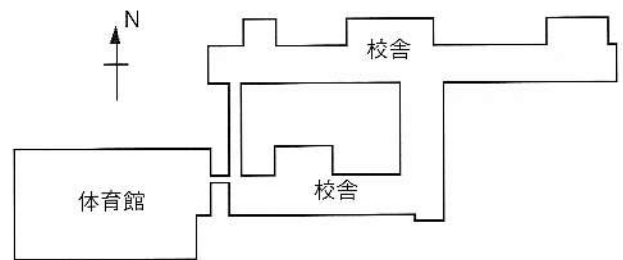
築館小学校建物配置図

- (1) 校舎北棟西側・北棟東側・南棟 (いずれもS57)
1978年宮城県沖地震の後に改築されたRC造校舎3棟の
うち、北棟西側 (3階建、写真3) は構造耐震指標Isの最
小値 (1階桁行き方向) が0.52と判定値 (Iso=0.7) を下
回るが、北棟東側 (3階建) および南棟 (2階建) のIs値
はそれぞれ0.77、0.89と比較的耐震性が高い。北棟西側
および東側の補強工事は未実施 (南棟は補強不要の診断
結果) であった。

耐震壁、柱および腰壁などに軽微なひび割れ (幅
0.2mm程度、損傷度。) や、校舎間のエキスパンショ

ン・ジョイントの衝突によるひび割れが生じたが、全体として構造躯体の被害は軽微であった。多くの教室で、写真4に示すように天井の暖房器具の金属製カバーが落下するなどの非構造部材の被害が生じた。

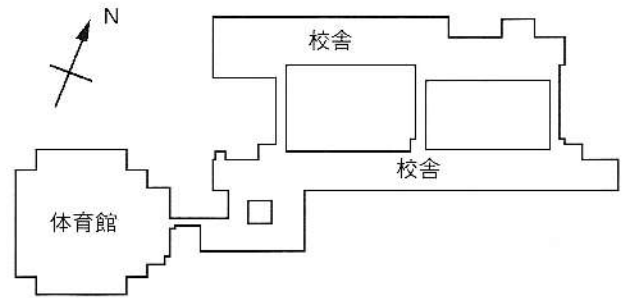
築館中学校建物配置図

屋根は写真7のようにトラス梁と屋根面ブレースから構成されており、屋根面ブレースのガセット接合部のリ

ベットが破断 (写真8) して落下し、ブレース2本が垂れ下がった (調査時には応急処置済み)。また、屋根付け根部のコンクリートが破損し破片数個 (10cm大、写真8) が体育館内に落下した。また、窓ガラスが3枚破損した。
