三陸南地震（2003年5月26日） 被害建物調査 速報

東京都立大学大学院 北山和宏

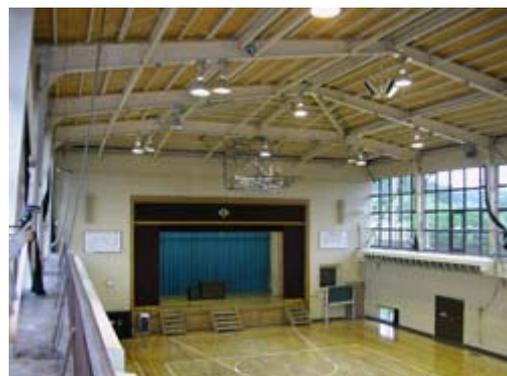
金成小学校・体育館

被害： 窓ガラス27枚破損 ブレースL-65×65×5（X型、桁行方向計8枚）は無被害
一階耐震壁にせん断ひび割れ（幅0.4mm：損傷度Ⅱ）

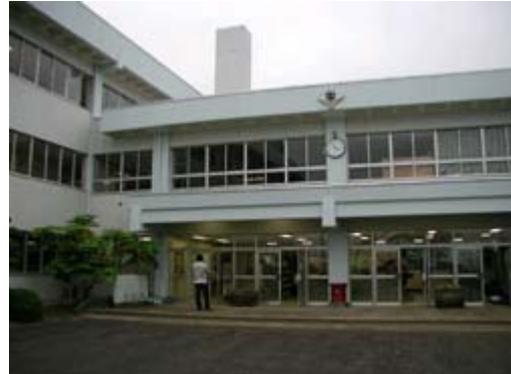
金成中学校・校舎東入り口

被害： 腰壁の縦ひび割れ

トイレのタイル剥落

張り間方向耐震壁に水平ひび割れ（打ち継ぎ面）およびせん断ひび割れ（幅 0.4mm）

桁行き方向耐震壁にせん断ひび割れ（幅 0.3mm）

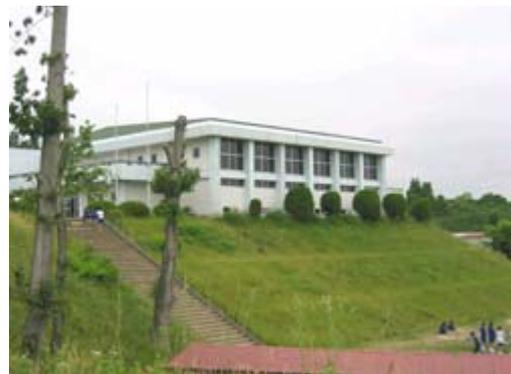
体育館と周辺地形

被害： ガラス破損

二階のギャラリー柱に曲げひび割れ（幅 0.3mm）

二階の開口付き耐震壁にせん断ひび割れ（幅 1mm 以上：損傷度 III）

一階耐震壁にせん断ひび割れ

二階開口付き耐震壁脚部(200mm の位置)に水平ひび割れ（幅 1mm）

体育館全体としては「小破」と判断される。

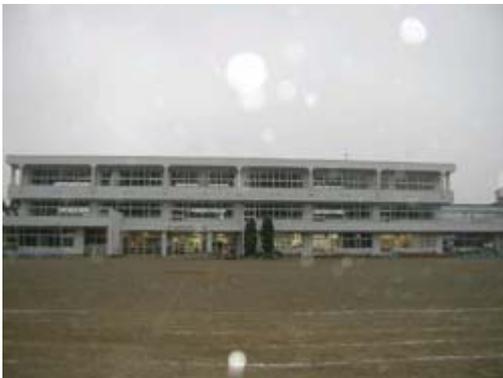
沢辺小学校・校舎

被害：袖壁に曲げひび割れ(ヘアクラック)

二階の妻壁（厚さ120mm）にせん断ひび割れ（幅0.25mm）

教室の張り間方向耐震壁にせん断ひび割れ

中廊下の柱曲げひび割れ

張り間方向の方立て壁にせん断ひび割れ（ひび割れ幅0.2mm）

耐震補強：北面柱に袖壁補強（一、二階：

各6カ所、三階：1カ所）

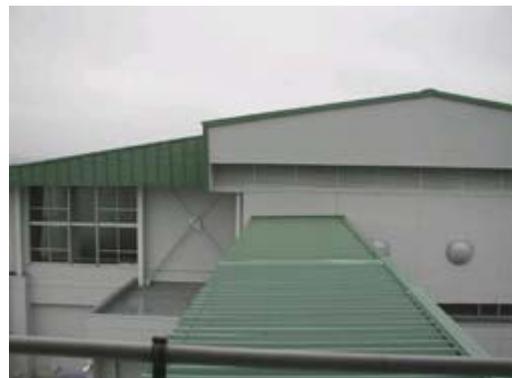
被害無し

体育館・ブレース部材交換による補強

耐震補強：構面ブレース4面をL-65×65×6に交換／屋根面ブレース両側丸鋼22φに取替え

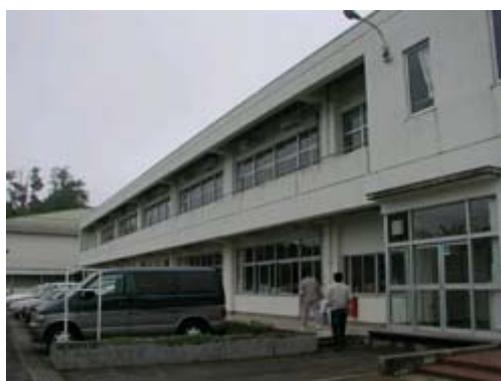
築館小学校・南棟

被害： 桁行き方向一階の耐震壁にせん断ひび割れ（幅0.2mm）

張間方向一階の垂れ壁に曲げひび割れ、腰壁にせん断ひび割れ（幅0.2mm）

張間方向一階の妻壁（耐震壁）にせん断ひび割れ

張間方向二階の耐震壁に曲げせん断ひび割れ

階段室の周囲の耐震壁に水平なひび割れ（打ち継ぎ部と思われる）

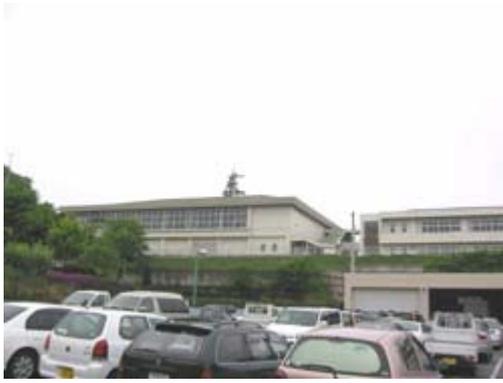
築館小学校体育館・全景

被害： 天井のグラスウール材の落下

桁行き方向極短柱（両側に掃き出し窓あり）に曲げせん断ひび割れ（幅0.4mm）

桁行き・張間両方向の耐震壁にせん断ひび割れ（幅0.3mm）

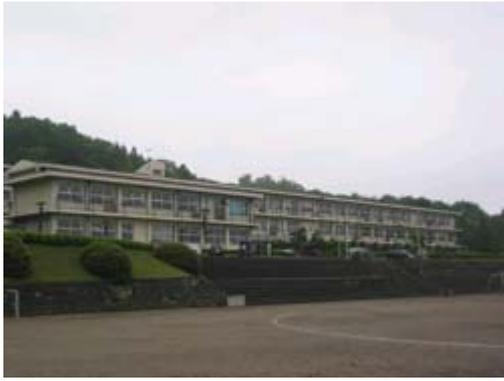
築館中学校・南校舎

被害： 階段室回りの耐震壁にせん断ひび割れおよび水平ひび割れ (コンクリート打ち継ぎ部と思われる)

一階隅柱に縦ひび割れ

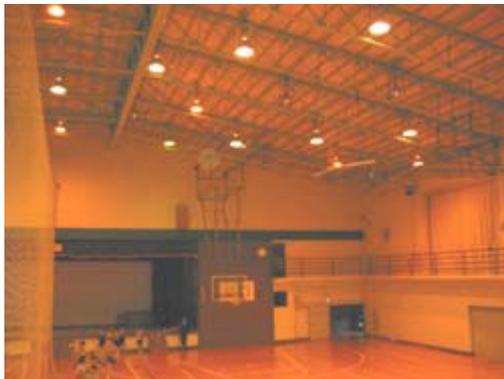
体育館内部

被害： 屋根面ブレース2本の垂れ下がり (ガセット接合部の片側のリベットが破断して落下したため)

上部のコンクリート片剥落
窓ガラス3枚破損

屋根面の剛床が成立しないため、屋根面水平ブレースの増設が提案されていた。

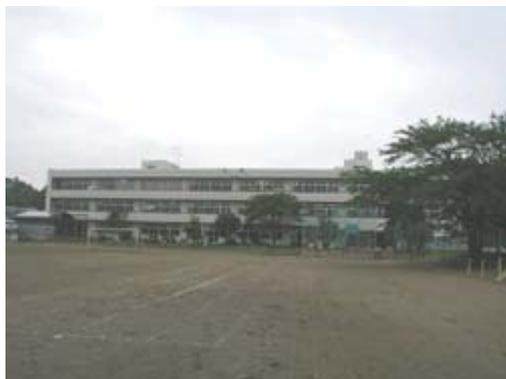
涌谷第二小学校・校舎

被害：一階RC増設壁にせん断ひび割れ（幅0.4mm）および梁下打ち継ぎ部に水平ひび割れ／増設壁の側柱に曲げひび割れ／増設壁のせん断ひび割れが側柱頭部まで連続して発生
北側の土間コンクリートの沈下

柱には軽微な曲げひび割れ

耐震補強されていない校舎では柱や耐震壁に損傷度Ⅱ以下の曲げひび割れやせん断ひび割れが発生した。耐震補強された校舎の被害はおおむね軽微で、開口付き増設壁や補強袖壁に発生したひび割れも軽微であった。ただし桁行き方向に1枚だけ耐震壁（厚さ250mm）を増設した涌谷第2小学校の校舎では幅0.4mmのせん断ひび割れが発生し、側柱まで達していた。この増設壁にせん断力が集中することによって補強部材として十分に機能したと考えられる一方で、もう少し薄い増設壁を数カ所に分散して設置していれば涌谷中学校のようにヘアクラック程度の損傷ですんだとも予想できる。バランスよく補強部材を設置することの重要性を改めて認識した。

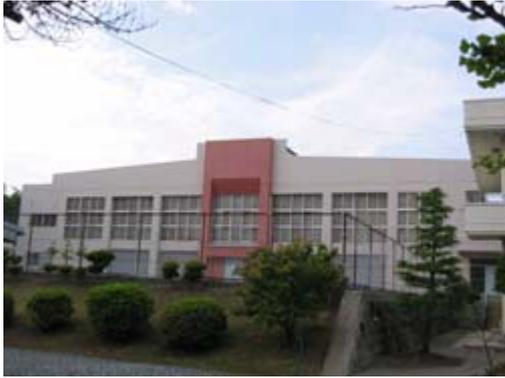
涌谷中学校・体育館
(屋根シルバークール版撤去)

被害： 桁行き方向一階の開口付き耐震壁にせん断ひび割れ

張間方向一階の耐震壁にせん断ひび割れ (幅0.1mm以下)

ステージ脇の垂れ壁にせん断ひび割れ

シルバークール版を取り除いて鉄骨屋根に掛け替える耐震補強を施した涌谷中学校体育館では一階耐震壁に損傷度Ⅱ程度のせん断ひび割れが発生したことから、建物重量の軽減がこの程度の被害に留まらせることに貢献したと判断できる。

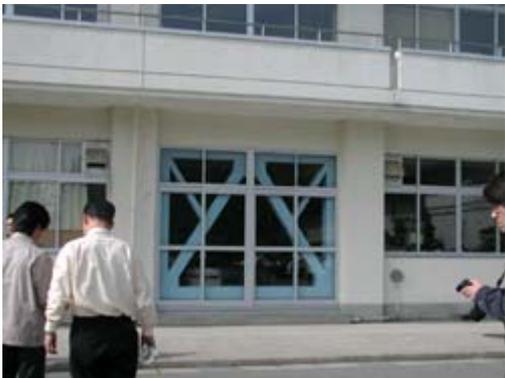
第一校舎 1F ブレース補強

被害： 開口付き増設壁にせん断ひび割れ (ヘアクラック)

鉄骨ブレース周囲の間接接合部にひびわれ (一部は斜めひび割れ)

張間方向一階の耐震壁数カ所にせん断ひび割れ (幅0.5mm、0.4mm)

張間方向の梁に曲げひび割れ

柱は殆ど被害無し
