4-2. 2011年東北地方太平洋沖地震における栃木県での事例

4-2-2. 耐震補強されたRC建物の上部構造および基礎構造の被害と耐震性能

～ I 中学校の事例～

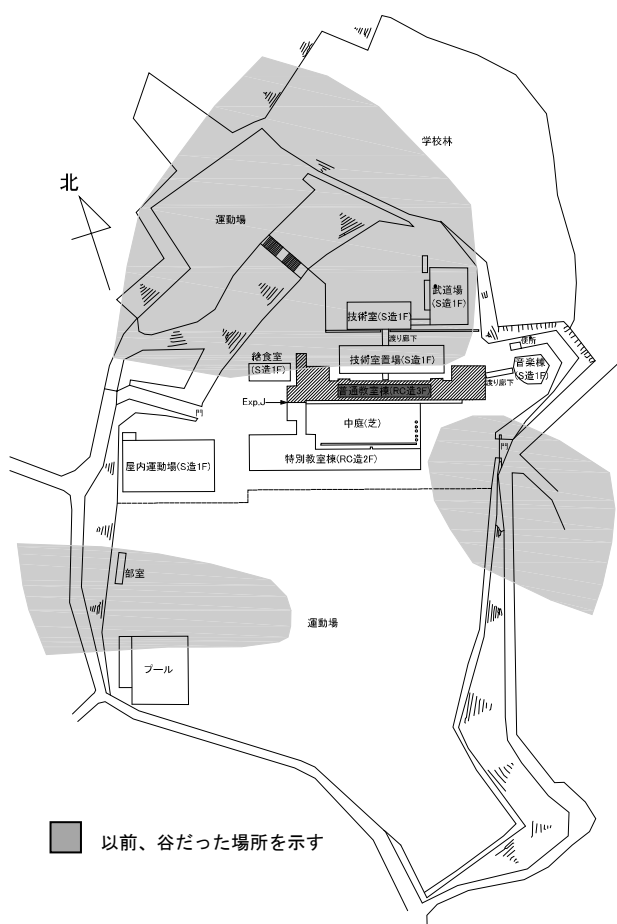
図 4.2.1 建物配置図

市貝町立 I 中学校は宇都宮市東郊にある喜連川丘陵の南端付近に位置し、小高い丘の上にあるが（標高約 100 m）、谷地形が複雑に入り込んでおり、一部の谷を埋め立てて建物が建設された。以前に谷だったおおよその場所を建物配置図（図 4.2.1）にハッチして示した。なお地表付近は関東ローム層で覆われている。普通教室棟、特別教室棟、屋内運動場、給食室、技術室、音楽棟、

武道場が図 4.2.1 に示すように配置されている。市貝町の気象庁震度は 6 強であった。

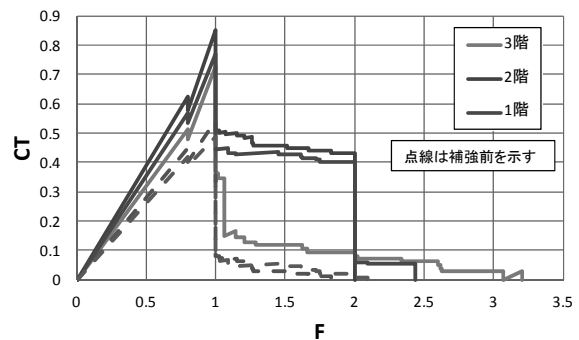
図 4.2.5 桁行方向の C_T-F 関係

桁行方向における耐震補強前後の二次診断結果を表 4.2.2 に、累積強度指標 C_T と靱性指標 F の関係を図 4.2.5 に示す。耐震補強後の北側構面 (C 通り) の鉛直部材の耐震診断による破壊モード、靱性指標 F および保有せん断力を図 4.2.6 に示す。せん断破壊した柱には丸印を付した。

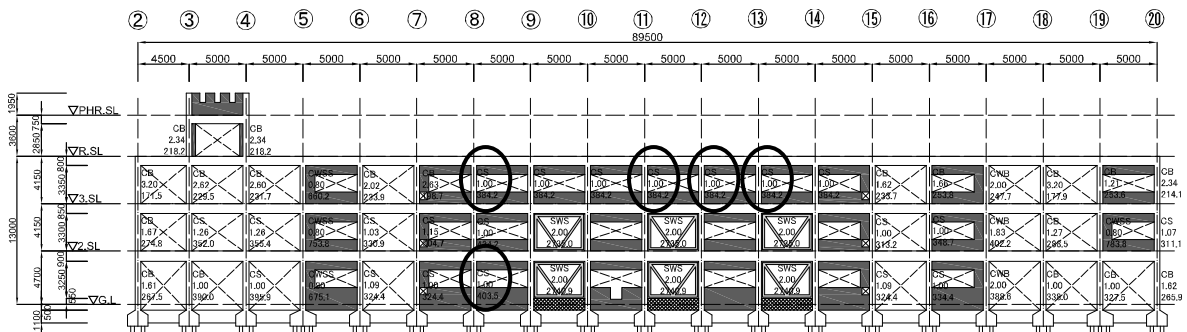
図 4.2.6 耐震補強後の北側構面 (C 通り) の耐震二次診断による破壊形式

また、損傷度Ⅲ以上のせん断柱およびせん断壁について、実際の破壊形式と耐震診断基準に従って算定した破壊モードとを比較したところ、両者は概ね一致した。

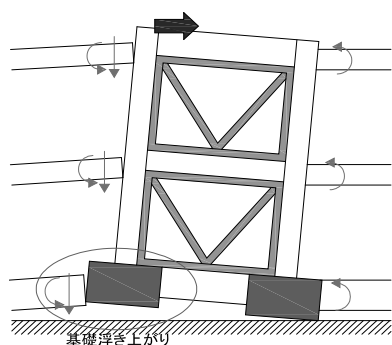
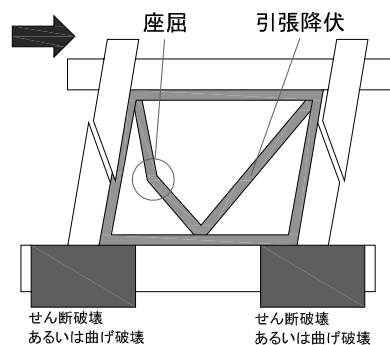
図4.2.9 鉄骨ブレースで補強したRC骨組の想定される破壊モード

そこで、C通り1階における鉄骨ブレース架構の水平耐力を計算した。両脇のRC柱のせん断破壊とブレース斜材の引張り降伏および圧縮座屈(タイプIと呼ぶ。図4.2.9(a)を参照)によって決まる水平耐力は2741kNであった。一方、連層鉄骨ブレースの基礎浮き上がり回転破壊(図4.2.9(b)による水平耐力は2868~3595kNで、タイプIの水平耐力と同等かやや大きかった。すなわちこの二つの破壊形式が混在して発生する可能性を示唆する。このような予測と前述の被害状

況とは概ね一致した。なお本建物では1階柱の主筋量が多いために、連層鉄骨ブレース架構の全体曲げ破壊による水平耐力はこの二タイプに較べて十分に大きかった。

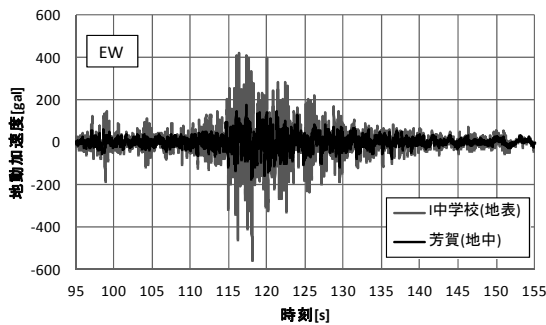
図 4.2.11 地動加速度の時刻歴 (EW 方向)

I中学校と KiK-net 芳賀観測点の標高はいずれも 100m 程度で、表層地盤の土質も類似した。入力地震動および解析結果として得られた I中学校の地表加速度時刻歴を比較して図 4.2.11 に示す。芳賀観測点の最大地中加速度は EW 方向 172.8gal、NS 方向 176.9gal であった。表層地盤の増幅効果により I中学校地表の最大加速度は EW 方向 558.4gal、NS 方向 510.9gal に増大し、最大速度は EW 方向 34.1kine、NS 方向 33.2kine であった。増幅スペクトル(I中学校地表の工学的基盤に対するフーリエスペクトルの比)を図 4.2.12 に示す。周波数 3.25Hz で振幅が大きく増幅されたことから、表層地盤の一次固有周期は 0.31 秒である。これは芳賀観測点における表層地盤の増幅特性に近い¹⁰⁾。耐震補強後の建物の一次固有周期は上述のように 0.25 秒で、表層地盤の固有周期とほぼ一致した。Nigam による方法(線形加速度法)で求めた減衰定数 3%時の EW 方向の加速度応答スペクトルを図 4.2.13 に示す。地表での地震動のスペクトルのピークが周期 0.31 秒にあり、本震時に建物が共振した可能性が高い。

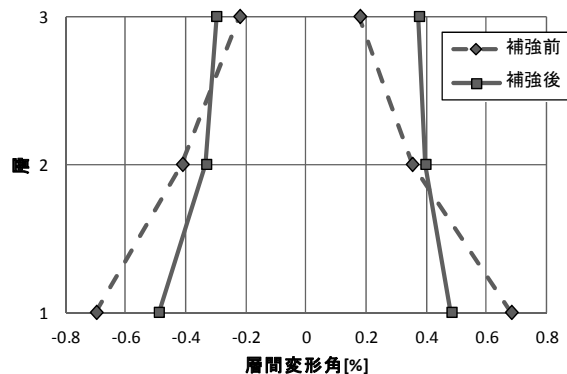
図 4.2.14 各層の応答最大層間変形角

補強前後における各層の応答最大層間変形角を図 4.2.14 に示す。破線が耐震補強前、実線が耐震補強後の各応答である。1 層の最大層間変形角は、鉄骨ブレースの増設により補強前後で約 0.7% から約 0.5% に小さくなった。2 層の最大層間変形角は、補強前後ともに約 0.4% でほぼ変わらず、耐震補強の効果が見られなかった。3 層の最大層間変形角は補強前で約 0.2% であったが、補強後に変形が 1.5~2.0 倍に増大した。これは 1、2 階の耐震補強によって相対的に 3 階の剛性が小さくなったことによる。また、補強後における 3 層の最大層間変形角は 0.3~0.4% 程度であり、実被害状況で 3 階 C 通りの柱四本がせん断破壊したことに整合する。耐震補強後の各層の層間変形がほぼ同じであったため、1、2 階の水平剛性が耐震補強設計の想定以上に増大したことを示すまでには至らなかったが、実被害状況は概ね再現できた。

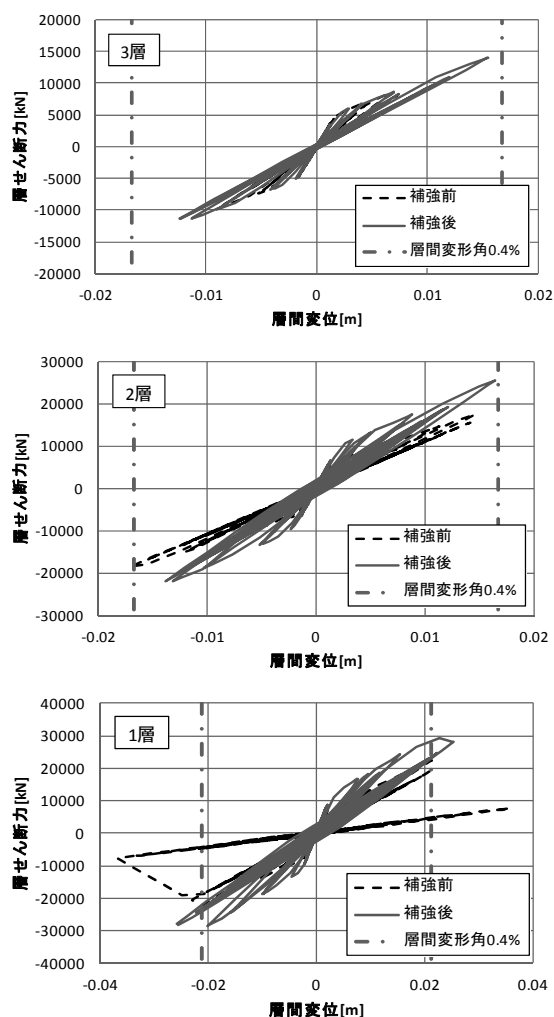
図 4.2.15 各層の層せん断力-層間変位関係

各層の層せん断力-層間変位関係を図 4.2.15 に示す。破線が耐震補強前、実線が耐震補強後の各応答である。1 層において補強前は応答変形が大きくなり、最大耐力到達後に耐力低下領域に入って耐力が 1/2 程度に低下した。それに対して 1 層の補強後では耐震補強により変形が抑えられ、正側で最大耐力に達したものの耐力はほぼ維持した。耐震補強後の 2、3 層の応答は最大耐力には到達しなかったが、せん断部材がせん断破壊する変形(層間変形角 0.4%)の直前まで達した。

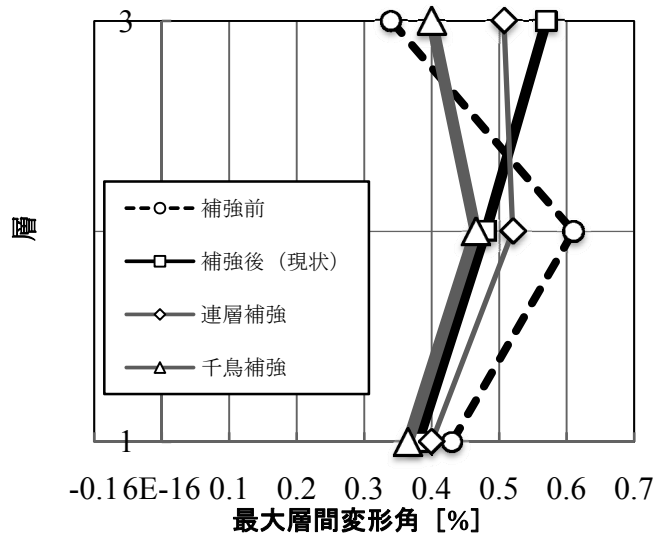
図 4.2.17 各層の応答層間変形角の最大値

各層の応答層間変形角の最大値を図 4.2.17 に示す。補強前を破線、補強後を黒色の太実線でそれぞれ示した。桁行方向 1、2 階の最大層間変形角は鉄骨ブレースの増設により、それぞれ 0.43% から 0.38%、0.61% から 0.48% に低減した。また、桁行方向 3 階の最大層間変形角は補強前後で 0.34% から 0.57% に増大した。これは 3 階の 2 階に対する初期層剛性の比が補強前後で 0.77 から 0.69 に

低下したことから、1、2階の耐震補強により相対的に3階の剛性が小さくなったためと考えられる。

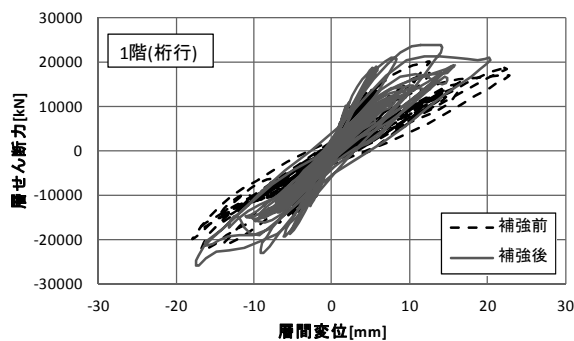
図 4.2.18 1階の層せん断力-層間変位関係

桁行方向 1 階における補強前後の層せん断力と層間変位の関係を図 4.2.18 に、応答変位時刻歴を図 4.2.19 にそれぞれ示す。破線が耐震補強前、実線が耐震補強後の各応答である。連層鉄骨ブレース架構の破壊モードが基礎浮き上がり回転に支配された影響で、補強後 1 階の最大層せん断力は約 17% 上昇した程度にとどまり、履歴形状も補強前後で顕著な差異は見られなかった。

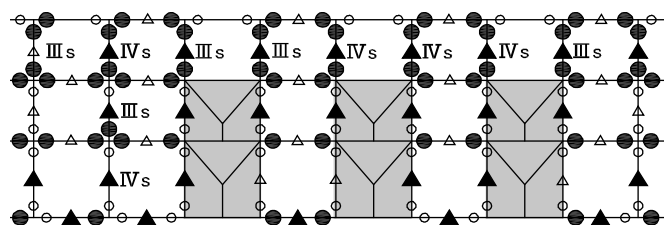
図 4.2.20 耐震補強後の C 通りの損傷状況 (地震終了時)

耐震補強後の C-7 通り~C-15 通りにおける地震終了時の各部材の損傷状況を図 4.2.20 に示す。

○は曲げひび割れ、●は曲げ降伏、△はせん断ひび割れ、▲はせん断破壊をそれぞれ表す。地震による現実のせん断損傷のうち損傷度 III 以上をローマ数字で併記した。また、鉄骨ブレース架構をハッチして明示した。地動加速度が急激に大きくなる時刻 115 秒過ぎに、全ての階で柱、梁および壁部材の曲げ降伏あるいはせん断破壊がほぼ一斉に発生した。また、同時期に全ての鉄骨ブレース架構で浮き上がりが発生した。鉄骨ブレース架構の上に位置する 3 階の柱はすべてせん断破壊し、3 階 C 通りの柱 4 本がせん断破壊した実被害状況を再現できた。また鉄骨ブレース架構に取り付くすべての境界梁で両端に降伏ヒンジが形成された。これは境界梁が浮き上がり回転に抵抗したためと考えられる。解析で鉄骨ブレース脇の柱がせん断破壊した点は実状と整合しないが、C 通りの他の部材の破壊モードは実被害状況と比較的よく一致した。

なお本解析では基礎を引張り力に抵抗しない鉛直ばね支持とし、せん断に対しては剛と仮定したが、実際には杭が破壊したことで、上部構造に伝えられる地震力は低減された可能性がある。これが全体的に実被害状況よりも解析結果の損傷程度が大きくなった一要因であると思われる。

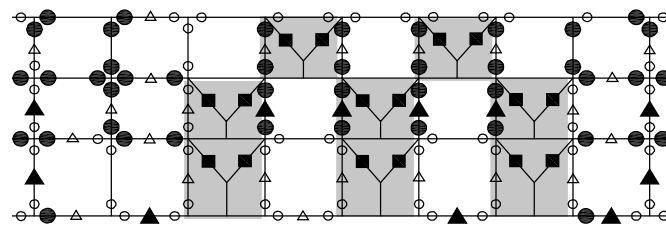
図4.2.22 鉄骨ブレースを千鳥配置したときのC通りの損傷状況(地震終了時)

千鳥配置における地震終了時の各部材の損傷状況を図4.2.22に示す。■は鉄骨ブレースの座屈あるいは引張降伏を表す。連層配置では三連層の鉄骨ブレース架構の浮き上がり回転が卓越し、ほぼ全ての鉄骨ブレースが弾性域に留まった。これに対して千鳥配置では、1、2階の二連層鉄骨ブレース架構の浮き上がりが3階に千鳥に設置した鉄骨ブレースによって抑えられ、全ての鉄骨ブレースが座屈あるいは引張降伏した。なお、千鳥配置の場合は最大応答層せん断力も増大し、鉄骨ブレースがエネルギーを吸収したことで履歴形状も紡錘形に近づいた。また、耐震スリットの設置によりせん断破壊する柱の本数は減少したが、依然としてせん断破壊する柱は存在した。

以上から本建物の場合には、耐震スリットと3階への鉄骨ブレースの設置(特に千鳥配置)との併用が、3階の層間変形を抑制して3階柱のせん断破壊の防止に有効であると考えられる。

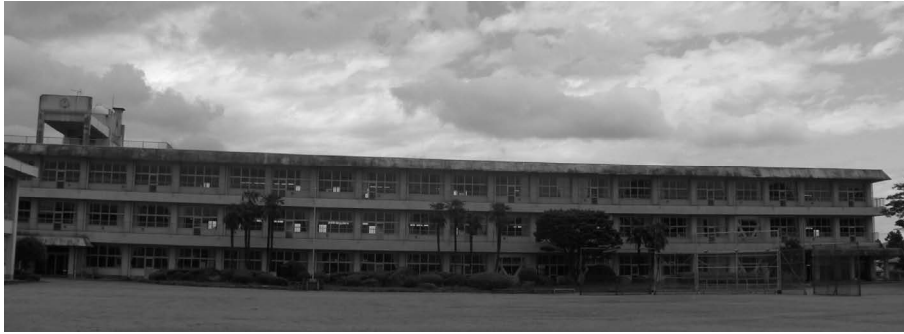
写真 4.2.10 南側全景

17通りより東側の第一期工期部分が2010年2月に耐震補強されて、桁行方向には1階に6枚、2階に5枚および3階に1枚の鉄骨ブレース（H-200×200×8×12）が設置された。張間方向の20通りおよび24通りの1階および2階には通路のための開口を設けたRC耐震壁が増設された。また東妻面（28通り）の1階および2階のRC耐震壁は増し打ちされて、さらに開口が閉塞された。17通りより西側の第二期工事は未実施のままで2011年3月の地震に遭遇した。南側全景を写真4.2.10に、北側構面の一部を写真4.2.11に、耐震補強途中（被災当時）の1階平面図およびH通り軸組を図4.2.23にそれぞれ示す。

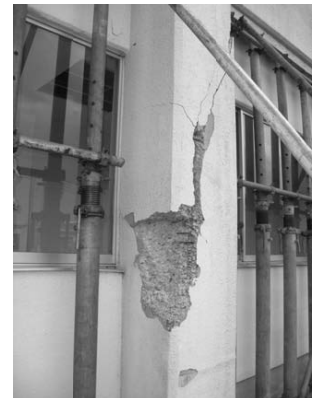
表 4.2.3 桁行方向の耐震性能残存率 R

階	桁行方向	
	R [%]	被災度区分
3	95.4	軽微
2	82.1	小破
1	77.7	中破

両側柱付き壁とみなして、被災度区分判定を実施した。建物全体では中破と判定されたが、耐震補強を施していない二期工事予定部分だけで判定すると大破に近かった。
