空堀川の瀬切れ実態の推定

首都大学東京	都市環境学部	学生会員	○芥田 直輝
東京都建設局	土木技術支援・人材育成センター	正会員	高崎 忠勝
首都大学東京	都市環境科学研究科	正会員	河村 明
首都大学東京	都市環境科学研究科	正会員	天口 英雄

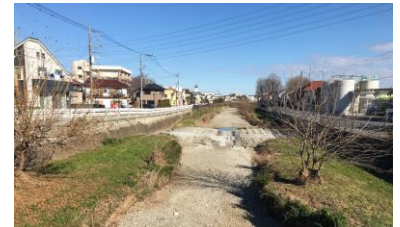
写真-1 瀬切れの状況
(2020/1/2 秋津南橋 下流側)

荒川水系の一級河川である空堀川では、写真-1に示したように瀬切れ（水涸れ）がしばしば生じている。空堀川は多くの人に散策等で利用されていることから地域住民の関心が高く、地域住民と河川行政から構成される柳瀬川・空堀川流域連絡会において、空堀川の瀬切れや水量確保は大きな問題として取り上げられている。瀬切れ対策を実施するうえで、その実態を把握する必要があるが、瀬切れ状況と地下水位との関連は十分にはわかっていないのが現状である。

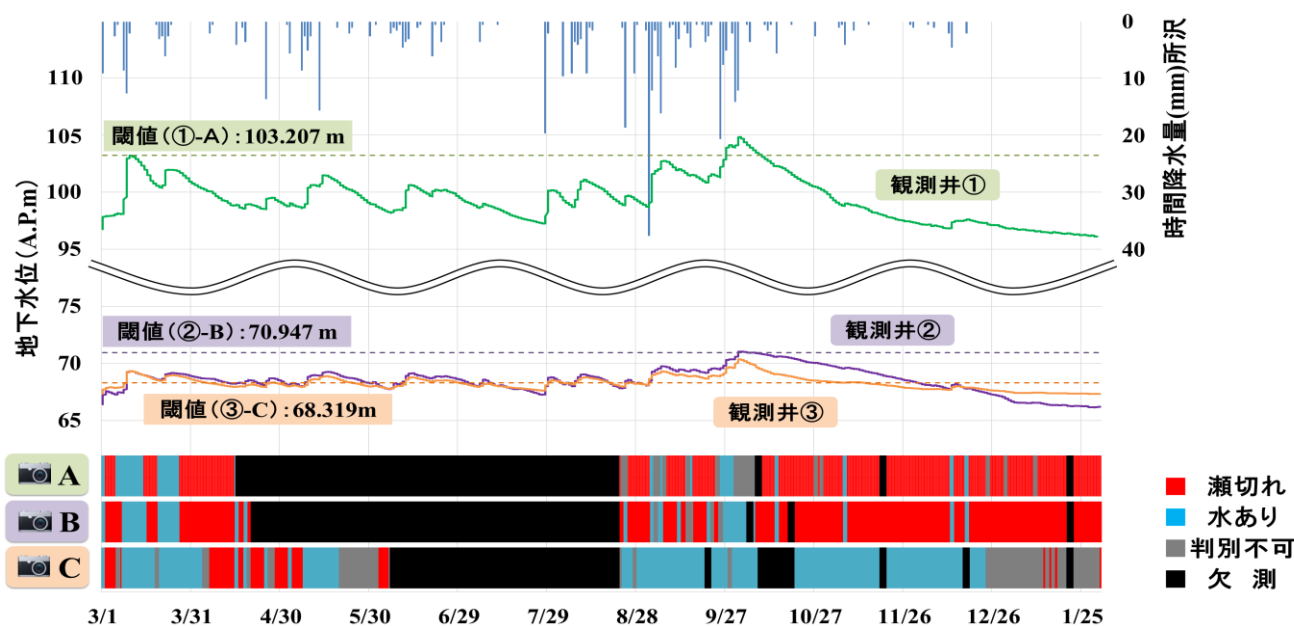
図 - 4 瀬切れ状況と地下水位の変化

瀬切れ状況と地下水位の変化を図-4に示す。判別した画像のうち瀬切れ状態と判断できた割合は、カメラAで78.8%、カメラBで81.5%、カメラCで21.7%であった。降水量と地下水位は同じような変化をしており、秋から冬にかけて、降水量・地下水位が減少すると、カメラAとBでは瀬切れが発生していることがわかる。カメラCにおいて瀬切れの割合が極端に低くなった原因としては、御成

橋付近（図-3 参照）で JR 武蔵野線のトンネル湧水が導水されていることと、判別不可の画像が他の 2 つのカメラに比べて多かったこと（図-4 参照）が考えられる。

残りの 2 パターンも上記と同様に考えると、観測井②とカメラ B では全体の約 83% ($= 0.989 \times 0.838 \times 100$)、観測井③とカメラ C では全体の約 26% ($= 0.560 \times 0.472 \times 100$) で瀬切れが発生していると推定できた（図-4 参照）。
